O PATRIMÔNIO EDIFICADO NO TRECHO 3 DAS OBRAS DO SISTEMA VIÁRIO DA MARGEM DIREITA DO PORTO DE SANTOS, SP

Este material foi desenvolvido no âmbito do “Plano de Gestão do Patrimônio Cultural do Sistema Viário da Margem Direita do Porto de Santos, SP”.

1. O PATRIMÔNIO EDIFICADO DO TRECHO 3NA MARGEM DIREITA DO PORTO DE SANTOS

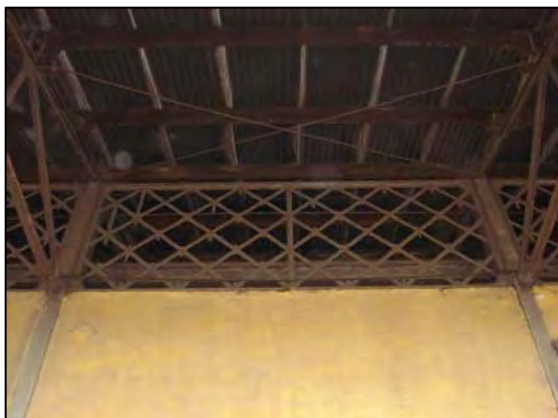
Foto 1 - Detalhe dos pilares, grade e tesouras metálicas (Armazém 11).

Os armazéns em questão encontram-se hoje bastante descaracterizados e em péssimo estado de conservação.

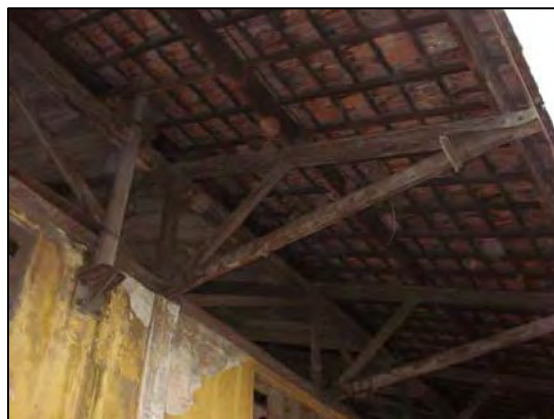
Foto 2 - Detalhe do madeiramento da cobertura (Armazém 08).

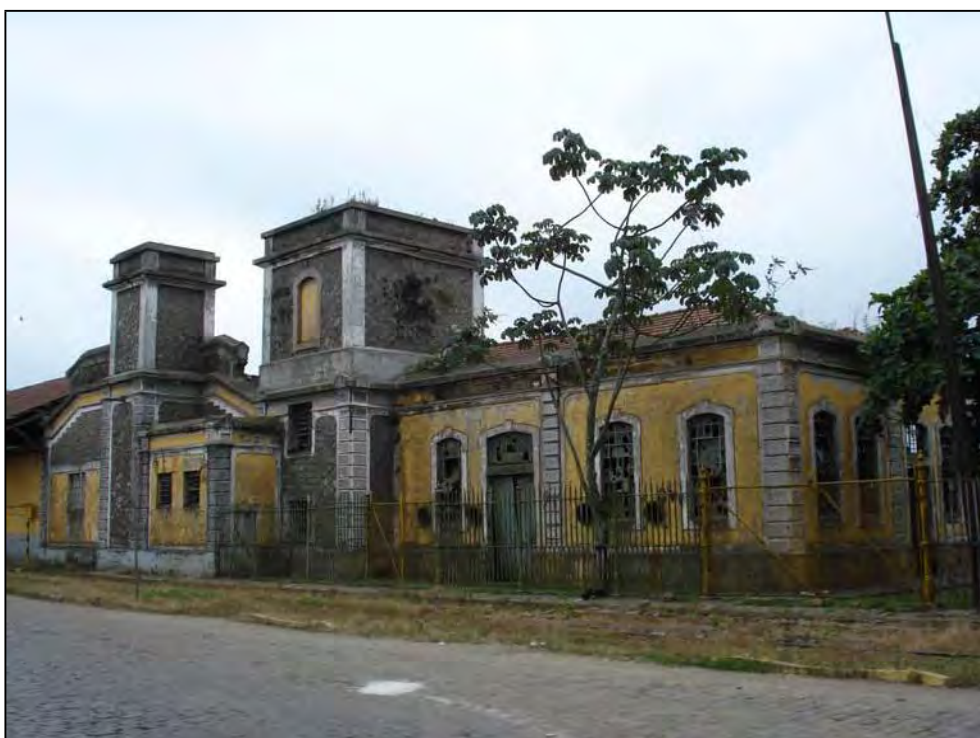
Foto 8- Edifício conhecido como “Casa das Caldeiras”.

Um dos prédios mais significativos observados na área da Frente 3 é o prédio conhecido como “Casa das Caldeiras” (*Foto 8*), registrado enquanto sítio arqueológico pelo IPHAN. Caracteriza-se por linhas ecléticas numa conformação provavelmente do início do século, entretanto é notório que o prédio sofreu uma série de reformulações de ordem estética e principalmente na conformação, o que dificulta uma compreensão dos espaços e suposto período da construção.

A edificação apresenta dois corpos principais: o primeiro em pedra e cal provavelmente do século XIX, ou anterior a esse período, e um segundo em alvenaria de tijolos do início do século XX, possuindo ainda duas torres. Nota-se vãos com as vergas e ombreiras em pedra no corpo de construído em pedra e cal e os demais em argamassa, atestando os momentos diferentes e o intenso processo de intervenções que o prédio sofreu. É notório ainda uma série de intervenções mais recentes em meados do século XX, o que dificulta uma compreensão mais detalhada dos espaços do edifício em questão.

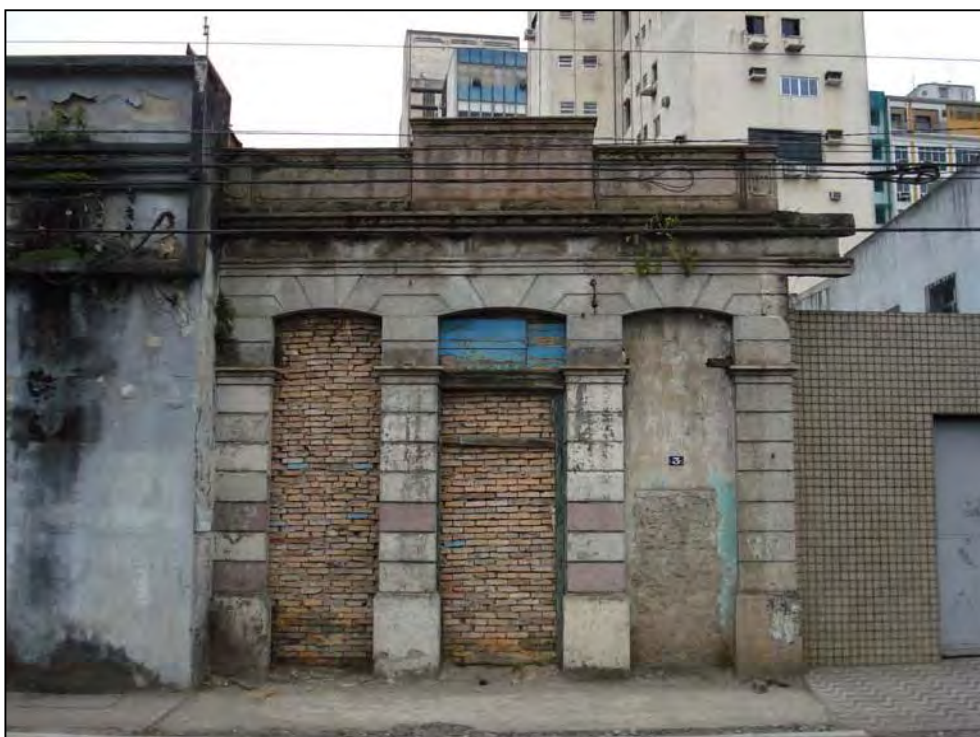
Foto 9 – Edificação térrea localizada na Rua Xavier da Silveira.

Outro prédio observado que merece destaque é uma edificação térrea localizada na Rua Xavier da Silveira, na quadra entre a Rua Tiro 11 e Praça Antonio Teles (**Foto 9**). A edificação, datada provavelmente de meados do século XIX, apresenta toda a fachada em pedra com elementos ecléticos, a que tudo indica era um comércio que foi parcialmente demolido. Ressalta-se ainda que o prédio encontra-se em um estado de conservação ruim, com os vãos fechados e aparentemente sem uso.

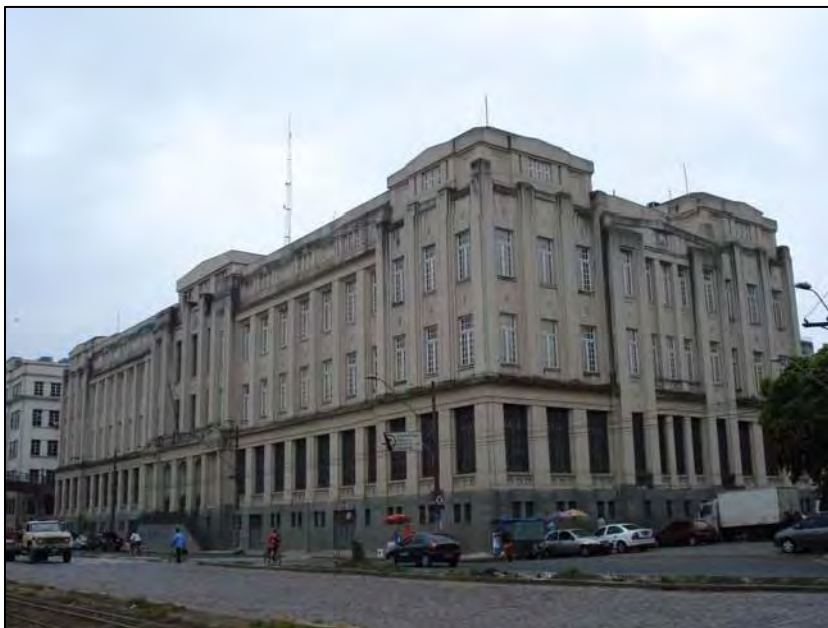
Foto 10 – Edifício localizado na Praça da República.

Merece destaque ainda o prédio localizado na Praça da República, às margens da Rua Xavier da Silveira (**Foto 10 e 11**). Com elementos marcantes do Art Décor o edifício de 5 pavimentos apresenta revestimento de massa raspada e o porão é revestido com placas de granito; escadaria frontal com um gradil de ferro e entrada com três vãos de aproximadamente 3,50 metros de altura. Isolado na Praça da República o edifício destaca-se na paisagem.

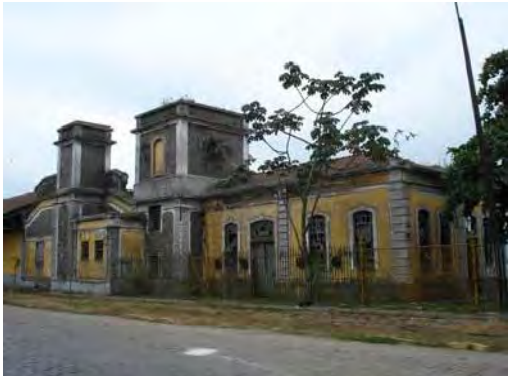
Imóvel	Casa das Caldeiras (Im1)
	Endereço	Rua Xavier da Silveira, s/n
	Município	Santos - SP
	Implantação	Urbana
	Arquitetura	Industrial

Estado de Conservação: A- Satisfatório / B- Médio / C- Ruim

C	Janela	B	Parede
C	Porta	C	Condição Higiênica
C	Fachada	C	Cobertura
C	Pintura	B	Elementos decorativos

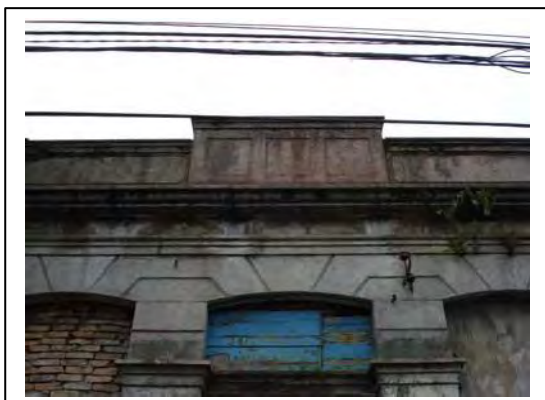
Janela	B	Parede
	Porta	B	Condição Higiênica
C	Fachada	C	Cobertura
C	Pintura	B	Elementos decorativos

Detalhe da fachada
