O PATRIMÔNIO EDIFICADO E ARQUITETÔNICO DA BACIA DO MERCADO

CADASTRO DE PATRIMÔNIO EDIFICADO, BACIA DO MERCADO.

Este material foi desenvolvido no âmbito do “Plano de Gestão do Patrimônio Cultural do Sistema Viário da Margem Direita do Porto de Santos, SP”.

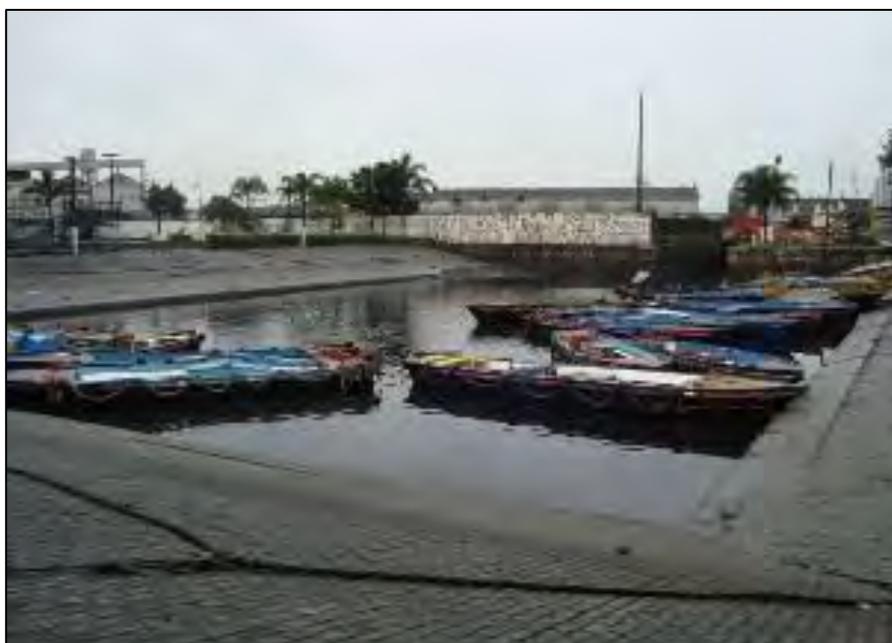
A Bacia do Mercado se caracteriza por um quadrilátero composto por 3 faces com rampas de média inclinação revestidas por paralelos de pedra. A quarta face (leste) é composta por uma parede de pedra, limitada pela Avenida Ulrico Mursa.

Foto 1 – Bacia do Mercado – Praça Iguatemi Martins

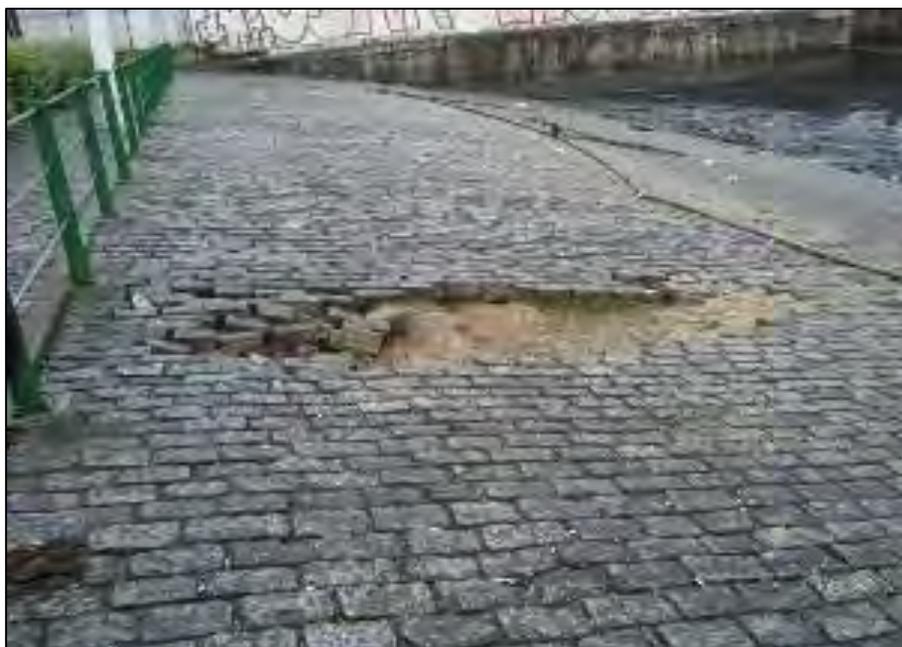
Foto 2 – Desagregação dos blocos e erosão das rampas – Praça Iguatemi Martins

Atualmente a bacia encontra-se bastante impactada em função da degradação da área como um todo. Verificam-se pichações nos muros e nas pedras da área de contenção do canal, desagregação dos paralelos, erosão, assoreamento e instalação de barracas comerciais

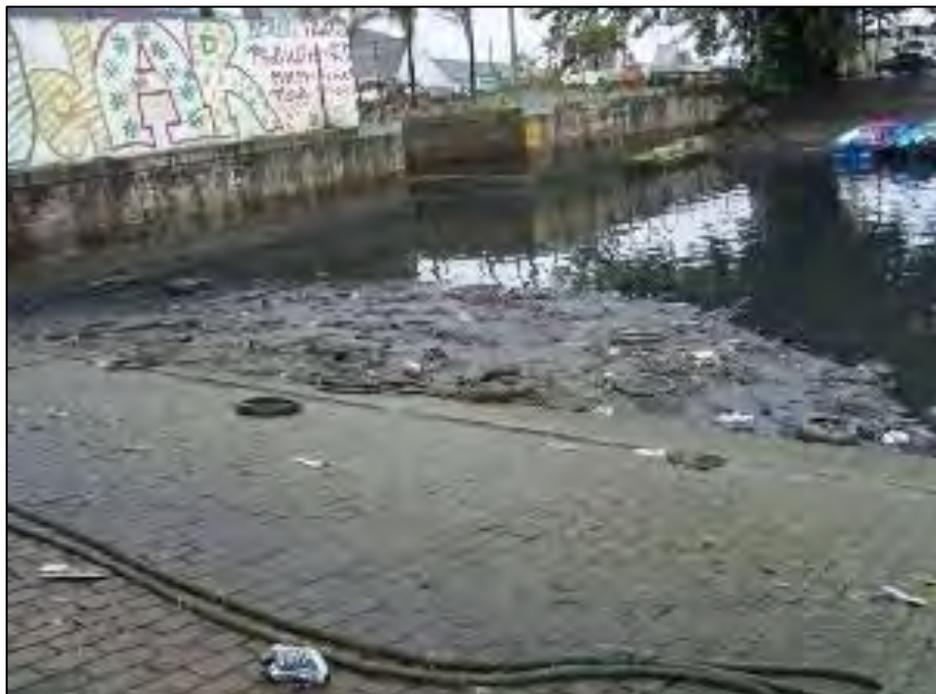
Foto 3– Lixo contribuindo para o assoreamento da bacia – Praça Iguatemi Martins

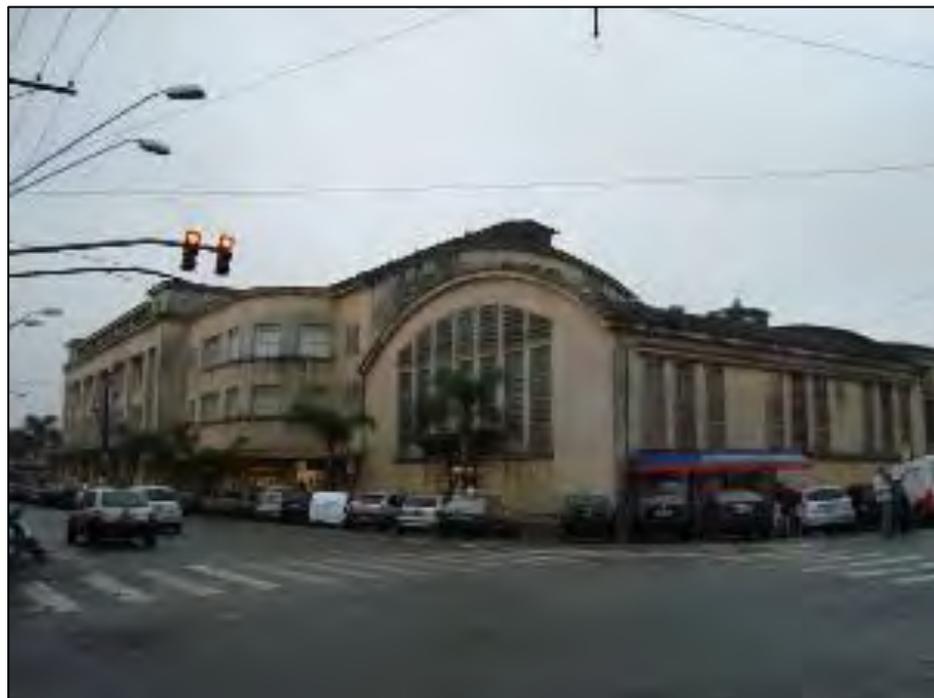
Sabe-se que o prédio foi reformado no ano de 1947 e mais tarde em 1955 foi ampliado, momento em que recebeu um segundo pavimento caracterizando a configuração atual a exemplo dos mercados municipais das grandes cidades com grande pé direito e amplos espaços livres. O prédio do mercado integra a Área de Proteção Cultural (APC) estando protegido pelo nível de proteção 2 (NP2).

Foto 4 – Prédio do Mercado Municipal de Santos – Praça Iguatemi Martins

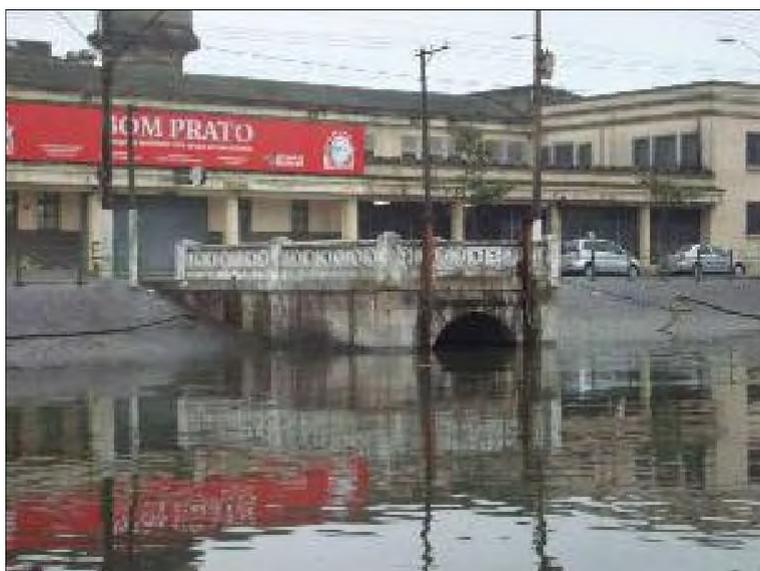
O rio dos Soldados desemboca na Bacia do Mercado possuindo, em sua desembocadura, uma “plataforma” construída em pedra, decorada na porção superior por um guarda corpo com balaústres em alvenaria, elemento que se configura como uma interpolação posterior – e conhecido como frontispício. Nota-se, também, que a plataforma possuía comportas que fechavam a vazão do rio. Na Praça Iguatemi Martins, no fim do canal que segue pela Avenida Campos Sales, é possível verificar uma comporta ainda existente (*Figura 1*).

Foto 6 – Plataforma de saída do Rio dos Soldados – Praça Iguatemi Martins

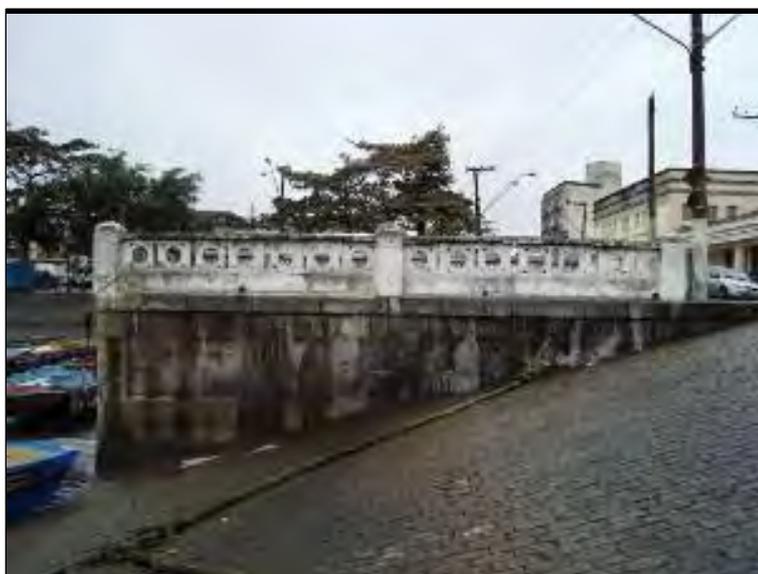
Foto 8 – Comporta do canal do Rio dos Soldados – Praça Iguatemi Martins (final da Avenida Campos Sales)

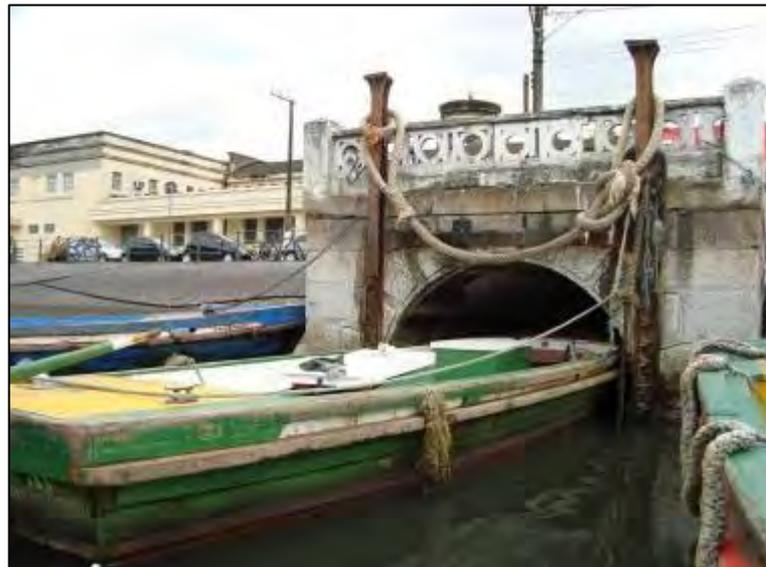
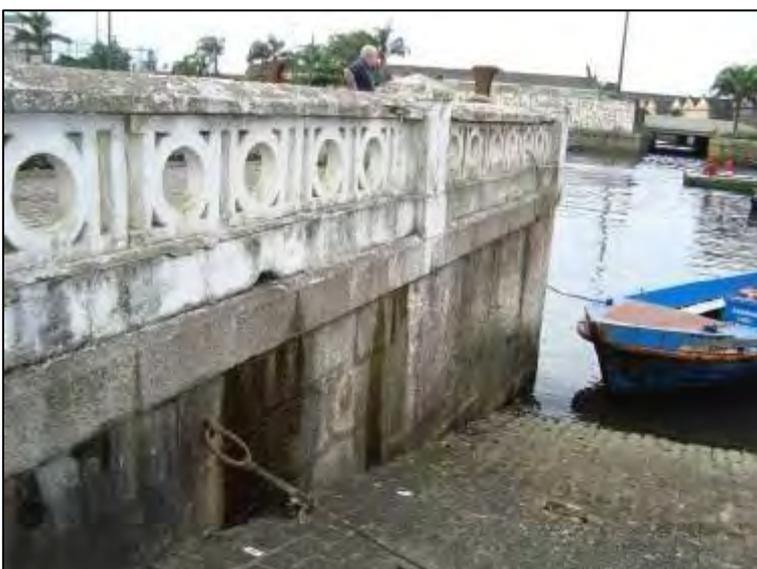
Foto 11 – Detalhe construtivo da plataforma - balaustra

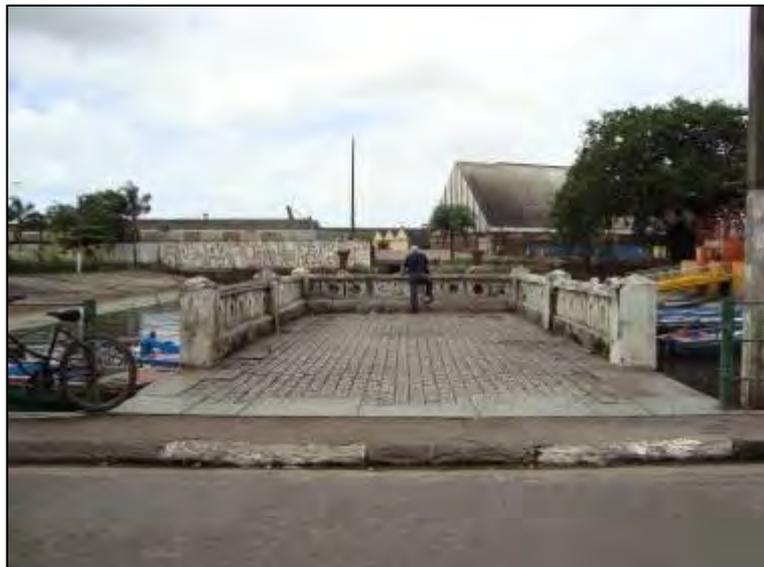
Foto 14 – Detalhes construtivos da plataforma

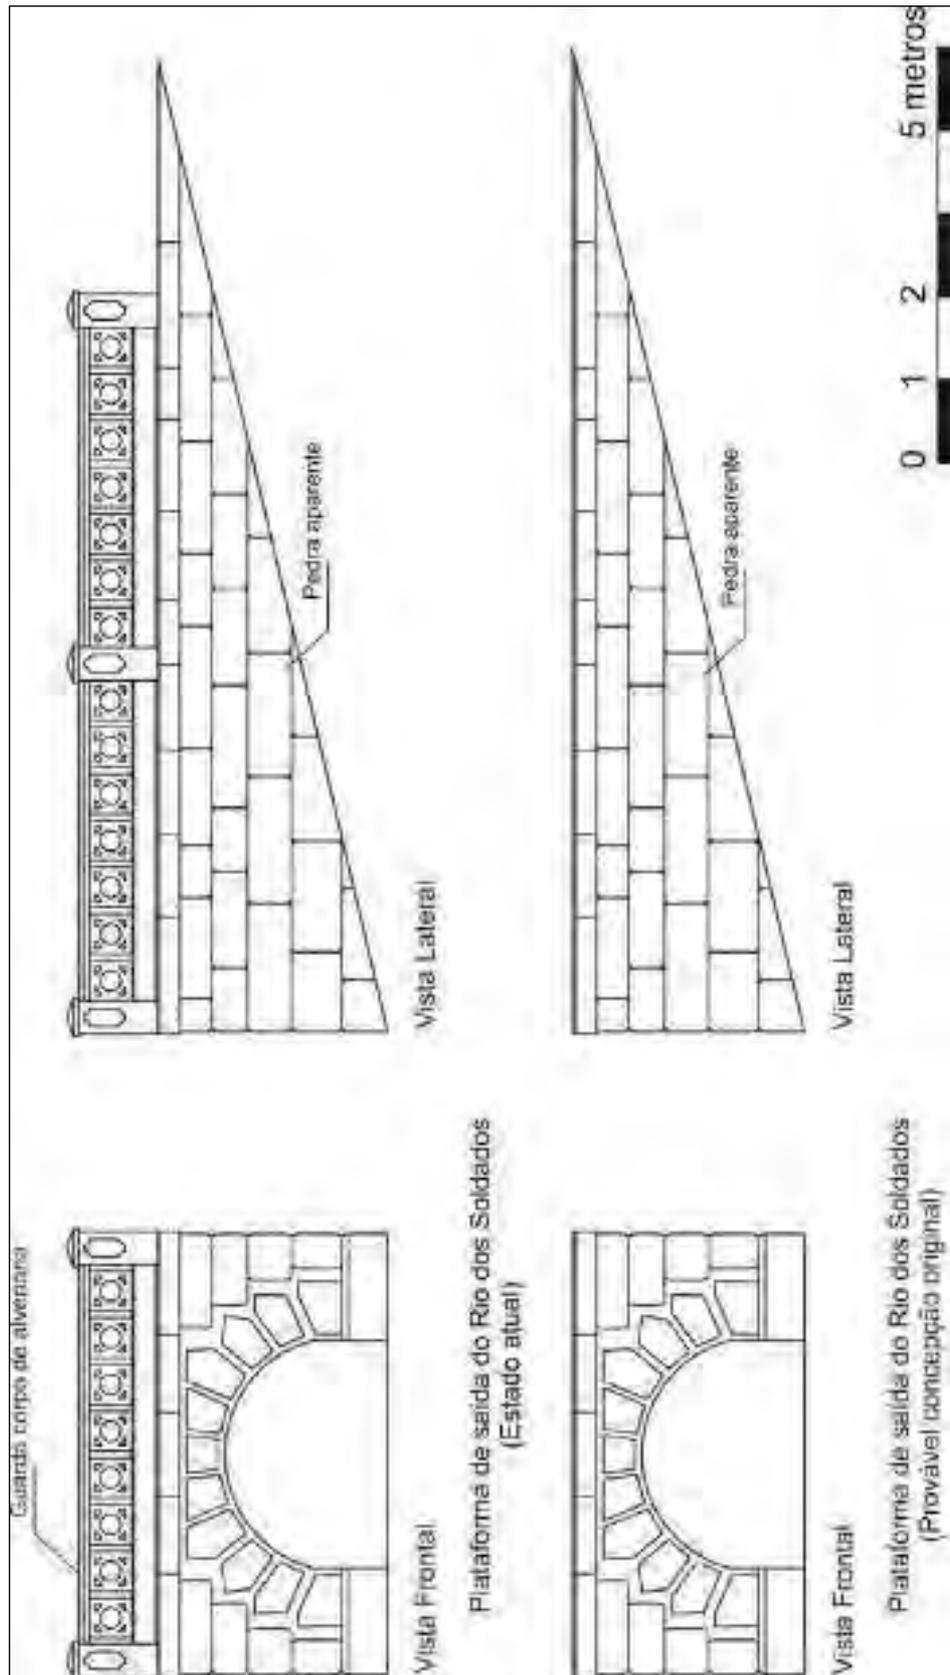
Figura 1 – Vistas da Plataforma de saída do Rio dos Soldados na Bacia do Mercado – Praça Iguatemi Martins

<p>Plataforma de saída do Rio dos Soldados – Vila Nova - Santos</p>	<p>NP2</p>		<p>Sem intervenções aparentes ou impactantes</p>		<p>Razoável</p>	<p>Recuperação de todo o elemento (limpeza, escovamento das pedras e recuperação dos balaustres)</p>

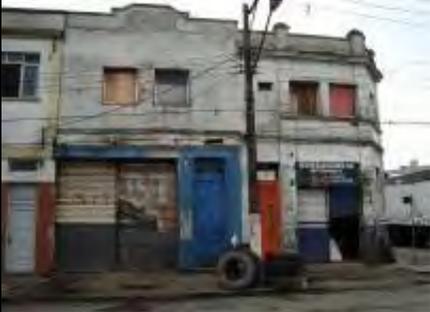
Praça Iguatemi Martins, 01 e 05– Vila Nova - Santos	NP2	Residencial e comercial	Descaracterização dos vãos; remoção parcial de molduras	Poste, fiação, placa de comunicação e estacionamento	Ruim	Recuperação de toda a fachada (molduras, pintura e readequação dos vãos superiores)

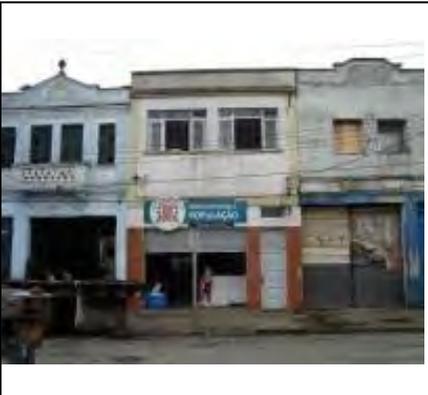
<p>Praça Iguatemi Martins, 08 – Vila Nova - Santos</p>	<p>NP3</p>	<p>Comercial</p>	<p>Fachada totalmente descaracterizada ou trata-se de edificação recente.</p>	<p>Fiação, placa de comunicação e estacionamento</p>	<p>Razoável</p>	<p>Limpeza e pintura</p>

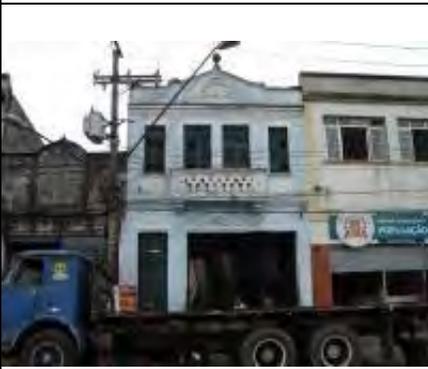
<p>Praça Iguatemi Martins, 11 – Vila Nova - Santos</p>	<p>NP2</p>	<p>Comercial</p>	<p>Descaracterização dos vãos do piso térreo; remoção parcial de molduras</p>	<p>Poste, fiação e estacionamento</p>	<p>Razoável</p>	<p>Recuperação de toda a fachada (pintura nas tonalidades originais)</p>

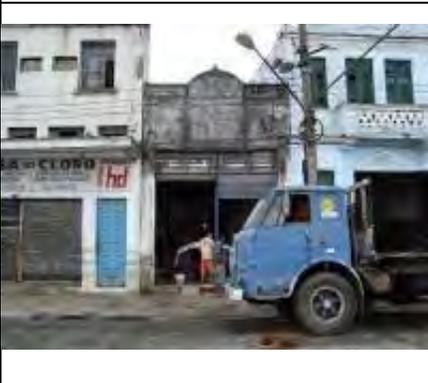
<p>Praça Iguatemi Martins, 14 – Vila Nova - Santos</p>	<p>NP3</p>	<p>Comercial</p>	<p>Descaracterização dos vãos e remoção das molduras</p>	<p>Poste, fiação, placa de comunicação e estacionamento</p>	<p>Ruim</p>	<p>Pintura</p>

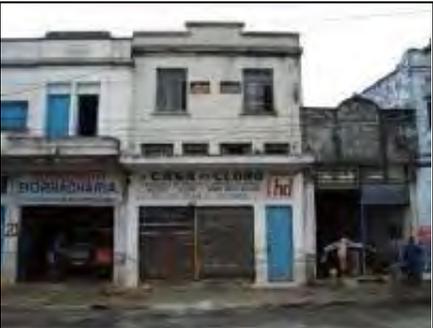
<p>Praça Iguatemi Martins, 17 – Vila Nova - Santos</p>	<p>NP2</p>	<p>Comercial</p>	<p>Substituição de esquadrias</p>	<p>Fiação, Placa de comunicação e estacionamento</p>	<p>Razoável</p>	<p>Recuperação de toda a fachada (pintura e argamassa)</p>

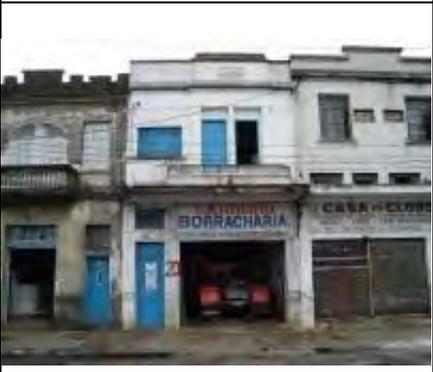
<p>Praça Iguatemi Martins, 20 – Vila Nova - Santos</p>	<p>NP2</p>	<p>Comercial e residencial</p>	<p>Substituição de esquadria</p>	<p>Fiação, Placa de comunicação e estacionamento</p>	<p>Razoável</p>	<p>Recuperação de toda a fachada (pintura nas tonalidades originais e recolocação de esquadria original no piso superior)</p>

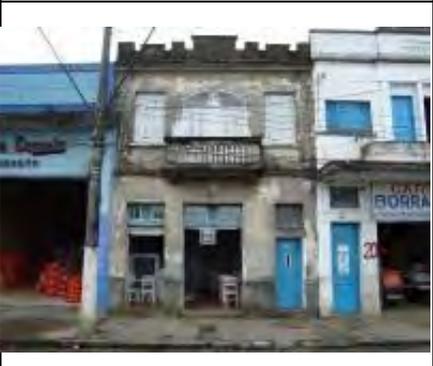
<p>Praça Iguatemi Martins, 23 – Vila Nova - Santos</p>	<p>NP2</p>	<p>Comercial e residencial</p>	<p>Substituição das portas no piso térreo</p>	<p>Fiação e estacionamento</p>	<p>Ruim</p>	<p>Recuperação de toda a fachada (argamassa e pintura nas tonalidades originais)</p>

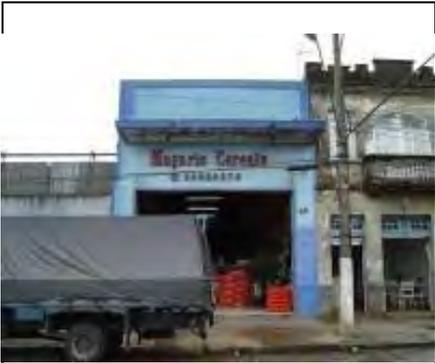
<p>Praça Iguatemi Martins, 26 – Vila Nova - Santos</p>	<p>NP3</p>	<p>Comercial</p>	<p>Trata-se de construção recente, diferindo dos imóveis oriundos das primeiras décadas do século XX</p>	<p>Fiação e estacionamento</p>	<p>Razoável</p>	<p>Limpeza e pintura</p>

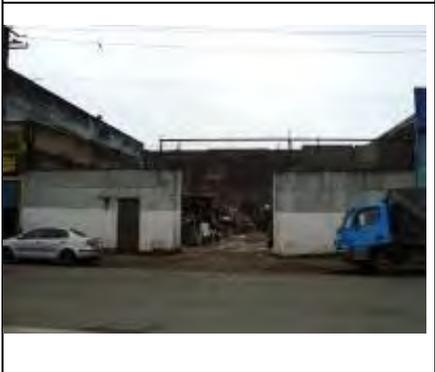
<p>Praça Iguatemi Martins, 27,29, 35,36– Vila Nova - Santos</p>	<p>NP3</p>	<p>Comercial</p>	<p>Somente Terreno</p>	<p>Fiação e estacionamento</p>	<p>Razoável</p>	<p>Limpeza e pintura do muro da testada</p>

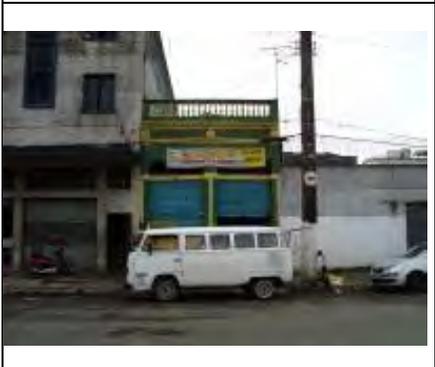
<p>Praça Iguatemi Martins, 38 – Vila Nova - Santos</p>	<p>NP3</p>	<p>Comercial</p>	<p>Descaracterização dos vãos</p>	<p>Poste, Fiação, faixa de comunicação e estacionamento</p>	<p>Razoável</p>	<p>Limpeza e pintura</p>

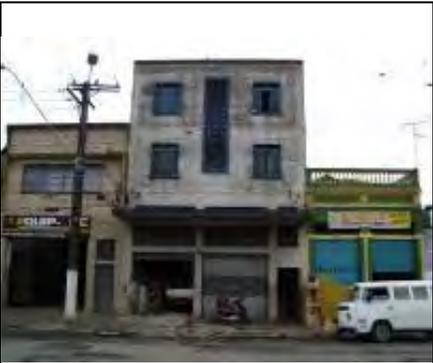
<p>Praça Iguatemi Martins, 40 e 42 – Vila Nova - Santos</p>	<p>NP3</p>	<p>Comercial e residencial</p>	<p>Trata-se de construção recente, diferindo dos imóveis oriundos das primeiras décadas do século XX</p>	<p>Fiação e estacionamento</p>	<p>Razoável</p>	<p>Limpeza e pintura</p>

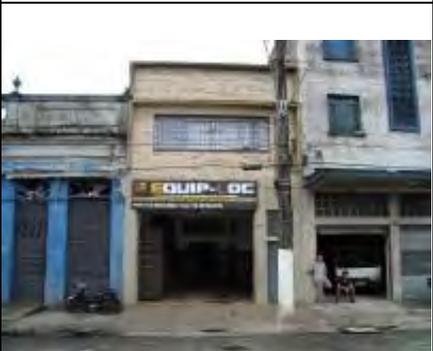
<p>Praça Iguatemi Martins, 45 – Vila Nova - Santos</p>	<p>NP3</p>	<p>Comercial e residencial</p>	<p>Trata-se fachada completamente descaracterizada ou construção recente, diferindo dos imóveis oriundos das primeiras décadas do século XX</p>	<p>Poste, Fiação, faixa de comunicação e estacionamento</p>	<p>Bom</p>	<p>Limpeza</p>

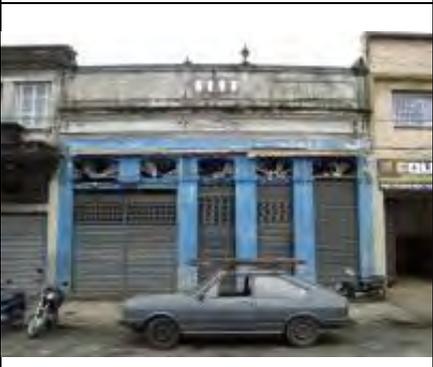
<p>Praça Iguatemi Martins, 48, 51 – Vila Nova - Santos</p>	<p>NP2</p>	<p>Comercial</p>	<p>Descaracterização dos vãos e portas</p>	<p>Fiação e estacionamento</p>	<p>Ruim</p>	<p>Recuperação de toda a fachada (argamassa e pintura nas tonalidades originais)</p>

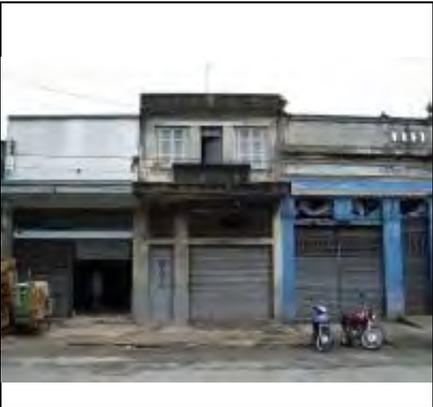
<p>Praça Iguatemi Martins, 53 – Vila Nova - Santos</p>	<p>NP3</p>	<p>Comercial e residencial</p>	<p>Trata-se fachada completamente descaracterizada ou construção recente, diferindo dos imóveis oriundos das primeiras décadas do século XX</p>	<p>Fiação e estacionamento</p>	<p>Ruim</p>	<p>Limpeza e pintura</p>

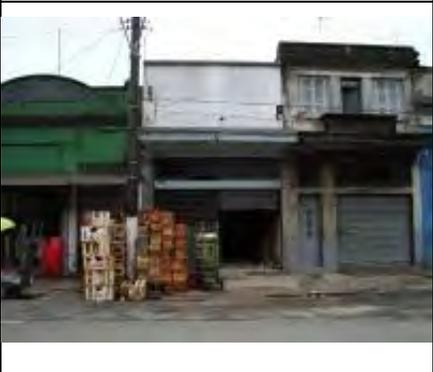
<p>Praça Iguatemi Martins, 56 – Vila Nova - Santos</p>	<p>NP3</p>	<p>Comercial</p>	<p>Trata-se de construção recente diferindo dos imóveis oriundos das primeiras décadas do século XX</p>	<p>Fiação e estacionamento</p>	<p>Razoável</p>	<p>Limpeza e pintura</p>

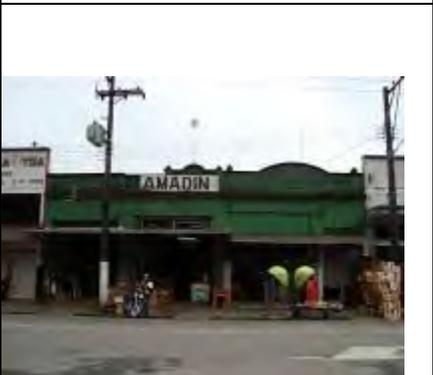
<p>Praça Iguatemi Martins, 58 e 60 – Vila Nova – Santos</p>	<p>NP3</p>	<p>Comercial</p>	<p>Descaracterização dos vãos</p>	<p>Poste, Fiação, alpendre e estacionamento</p>	<p>Ruim</p>	<p>Limpeza, pintura e readequação do alpendre</p>

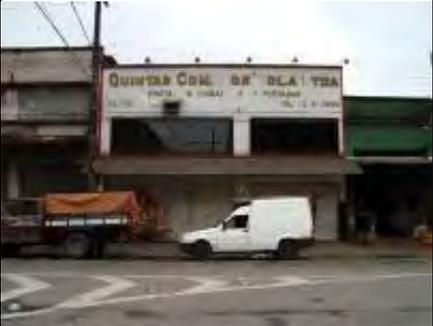
<p>Praça Iguatemi Martins, 68 e 66 – Vila Nova - Santos</p>	<p>NP3</p>	<p>Comercial</p>	<p>Trata-se de construção recente diferindo dos imóveis oriundos das primeiras décadas do século XX</p>	<p>Poste, Fiação e estacionamento</p>	<p>Ótimo</p>	<p>Limpeza</p>

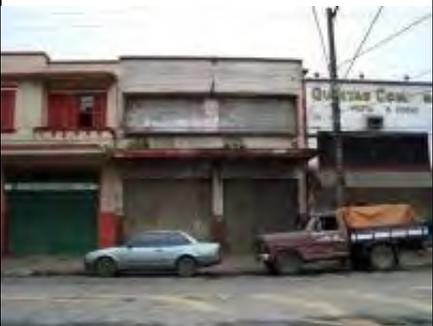
<p>Praça Iguatemi Martins, 71 e 73 – Vila Nova - Santos</p>	<p>NP3</p>	<p>Sem uso identificado</p>	<p>Trata-se de construção recente diferindo dos imóveis oriundos das primeiras décadas do século XX</p>	<p>Poste, Fiação e estacionamento</p>	<p>Ruim</p>	<p>Atribuir-lhe uso e recuperar a fachada</p>

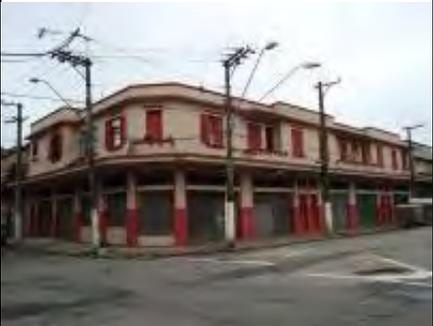
<p>Praça Iguatemi Martins, 76,77,78,79,82, 83,84,85,88 – Vila Nova - Santos</p>	<p>NP2</p>	<p>Comercial e residencial</p>	<p>Sem intervenções físicas aparentes</p>	<p>Poste, Fiação e estacionamento</p>	<p>Bom</p>	<p>Pintura nas tonalidades originais</p>

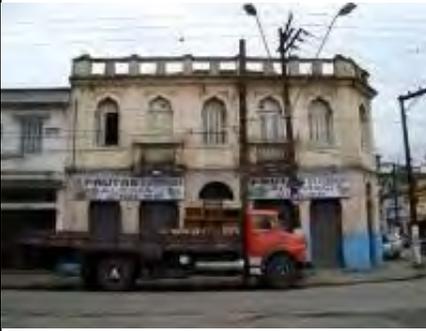
<p>Praça Iguatemi Martins, 93 – Vila Nova - Santos</p>	<p>NP2</p>	<p>Comercial e residencial</p>	<p>Descaracterização das esquadrias do piso térreo</p>	<p>Poste, Fiação, placas de comunicação visual e estacionamento</p>	<p>Ruim</p>	<p>Recuperação de toda a fachada (argamassa e pintura nas tonalidades originais)</p>

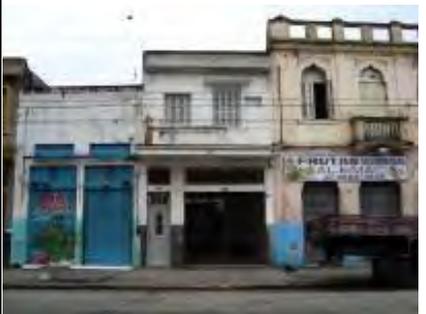
<p>Praça Iguatemi Martins, 99,100 – Vila Nova - Santos</p>	<p>NP3</p>	<p>Residencial</p>	<p>Trata-se de fachada completamente descaracterizada ou construção recente diferindo dos imóveis oriundos das primeiras décadas do século XX</p>	<p>Fiação e estacionamento</p>	<p>Ruim</p>	<p>Recuperar toda a fachada (argamassa e pintura)</p>

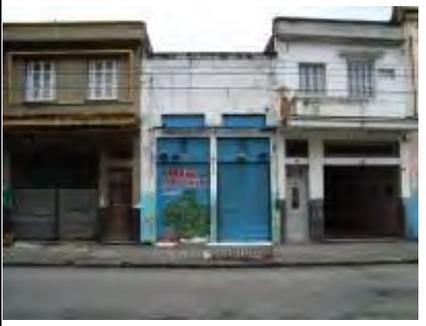
<p>Praça Iguatemi Martins, 102 – Vila Nova - Santos</p>	<p>NP3</p>	<p>Comercial</p>	<p>Trata-se de fachada completamente descaracterizada</p>	<p>Fiação e estacionamento</p>	<p>Ruim</p>	<p>Limpeza e pintura</p>

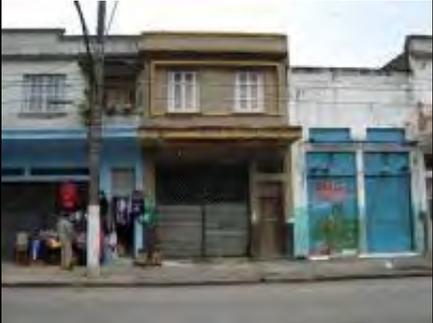
<p>Praça Iguatemi Martins, 103,104 – Vila Nova - Santos</p>	<p>NP3</p>	<p>Residencial e comercial</p>	<p>Trata-se de fachada completamente descaracterizada ou construção recente diferindo dos imóveis oriundos das primeiras décadas do século XX</p>	<p>Fiação e estacionamento</p>	<p>Razoável</p>	<p>Limpeza e pintura</p>

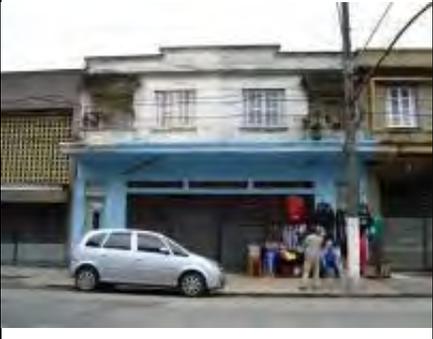
<p>Praça Iguatemi Martins, 105,107,109 – Vila Nova - Santos</p>	<p>NP3</p>	<p>Residencial e comercial</p>	<p>Descaracterização dos vãos de porta do piso térreo</p>	<p>Poste, fiação e estacionamento</p>	<p>Razoável</p>	<p>Recuperar toda a fachada (argamassa e pintura)</p>

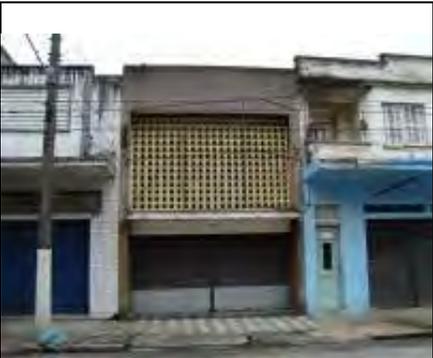
<p>Praça Iguatemi Martins, 111 – Vila Nova - Santos</p>	<p>NP3</p>	<p>Comercial</p>	<p>Trata-se de fachada completamente descaracterizada ou construção recente diferindo dos imóveis oriundos das primeiras décadas do século XX</p>	<p>Fiação e estacionamento</p>	<p>Ruim</p>	<p>Limpeza e pintura</p>

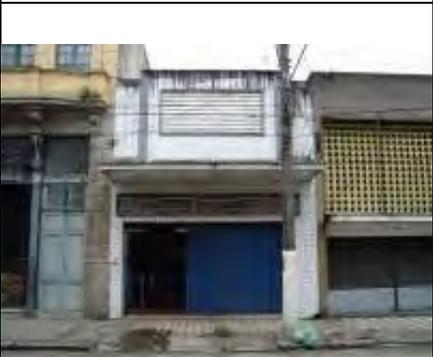
<p>Praça Iguatemi Martins, 114 – Vila Nova - Santos</p>	<p>NP3</p>	<p>Comercial</p>	<p>Trata-se de fachada completamente descaracterizada ou construção recente diferindo dos imóveis oriundos das primeiras décadas do século XX</p>	<p>Poste, Fiação e estacionamento</p>	<p>Ruim</p>	<p>Limpeza e pintura</p>

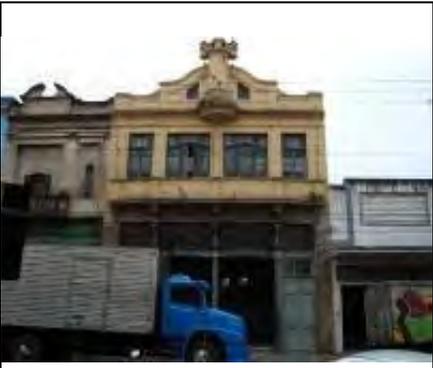
<p>Praça Iguatemi Martins, 116,117 – Vila Nova - Santos</p>	<p>NP2</p>	<p>Comercial e residencial</p>	<p>Sem intervenções aparentes</p>	<p>Fiação e estacionamento</p>	<p>Razoável</p>	<p>Limpeza e pintura nas tonalidades originais</p>

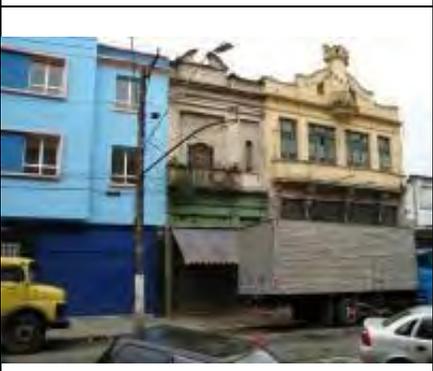
<p>Praça Iguatemi Martins, 119,120 – Vila Nova - Santos</p>	<p>NP3</p>	<p>Comercial e residencial</p>	<p>Descaracterização dos vãos</p>	<p>Poste, fiação e estacionamento</p>	<p>Ruim</p>	<p>Limpeza e pintura</p>

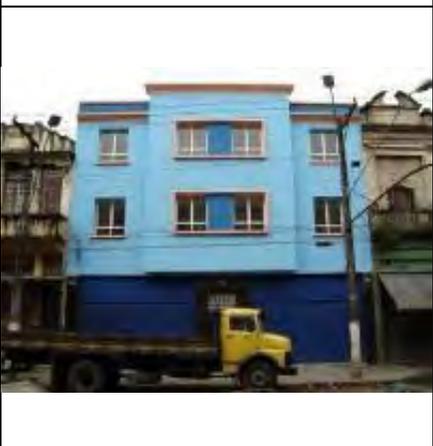
<p>Praça Iguatemi Martins, 122,124,126 – Vila Nova - Santos</p>	<p>NP3</p>	<p>Comercial</p>	<p>Trata-se construção recente diferindo dos imóveis oriundos das primeiras décadas do século XX</p>	<p>Poste, Fiação e estacionamento</p>	<p>Bom</p>	<p>Pintura com tonalidades pastel harmonizando com os imóveis do entorno</p>

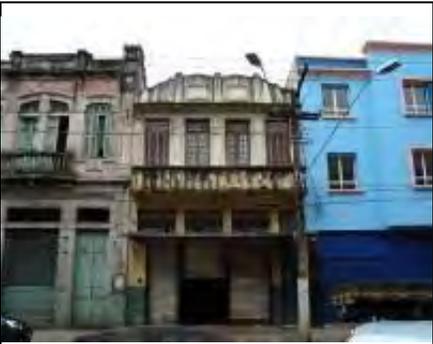
Praça Iguatemi Martins, 127,132 – Vila Nova - Santos	NP2	Comercial e residencial	Vãos do piso térreo	Fiação e estacionamento	Ruim	Recuperação de toda a fachada (argamassa e pintura nas tonalidades originais)

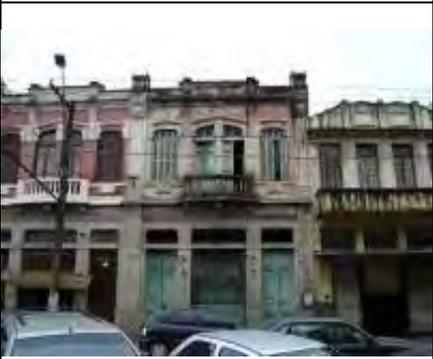
Praça Iguatemi Martins, 133,136 – Vila Nova - Santos	NP2	Comercial e residencial	Sem intervenções aparentes	Fiação e estacionamento	Ruim	Recuperação de toda a fachada (argamassa, reconstituição de elementos decorativos e pintura nas tonalidades originais)

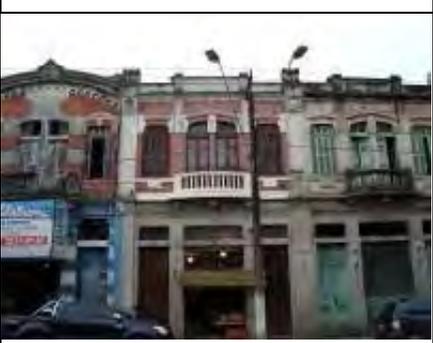
Praça Iguatemi Martins, 137,140 – Vila Nova - Santos	NP2	Comercial e residencial	Sem intervenções aparentes	Poste, Fiação, estacionamento e toldo	Razoável	Recuperação de toda a fachada (Limpeza e pintura nas tonalidades originais)

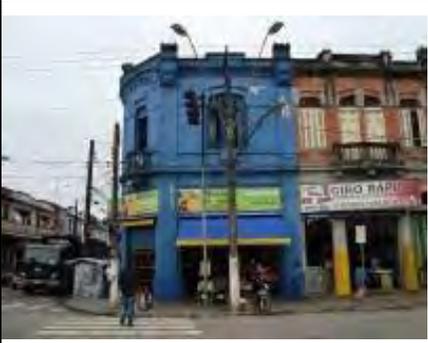
<p>Praça Iguatemi Martins, 154 – Vila Nova - Santos</p>	<p>NP2</p>	<p>Comercial e residencial</p>	<p>Vãos do piso térreo</p>	<p>Poste, fiação, placa de comunicação, toldo e estacionamento</p>	<p>Razoável</p>	<p>Recuperação de toda a fachada (argamassa, reconstituição de elementos decorativos e pintura nas tonalidades originais)</p>

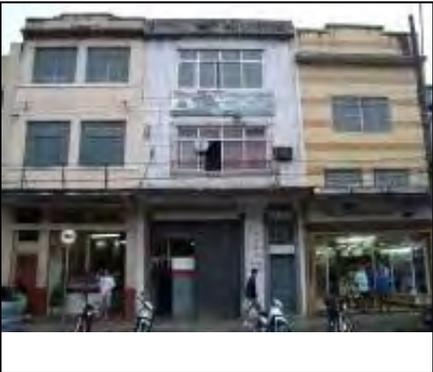
<p>Praça Iguatemi Martins, 173,174 – Vila Nova - Santos</p>	<p>NP3</p>	<p>Comercial e residencial</p>	<p>Trata-se de fachada completamente descaracterizada</p>	<p>Fiação, placa de comunicação e estacionamento</p>	<p>Ruim</p>	<p>Limpeza e pintura</p>

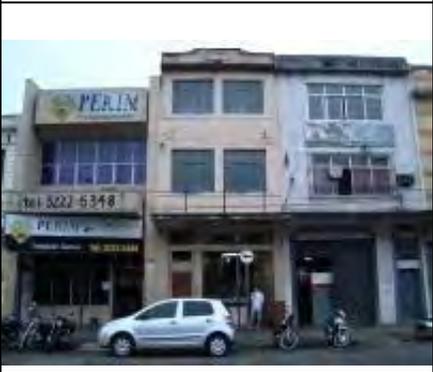
<p>Praça Iguatemi Martins, 176 – Vila Nova - Santos</p>	<p>NP3</p>	<p>Comercial e residencial</p>	<p>Trata-se de fachada completamente descaracterizada</p>	<p>Fiação, placa de sinalização e estacionamento</p>	<p>Ruim</p>	<p>Limpeza e pintura</p>

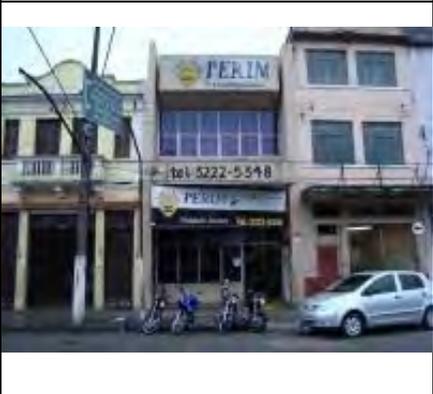
<p>Praça Iguatemi Martins, 179 – Vila Nova - Santos</p>	<p>NP3</p>	<p>Comercial</p>	<p>Trata-se construção recente diferindo dos imóveis oriundos das primeiras décadas do século XX</p>	<p>Fiação, placa de comunicação e estacionamento</p>	<p>Bom</p>	<p>Pintura com tonalidades pastel harmonizando com os imóveis do entorno</p>

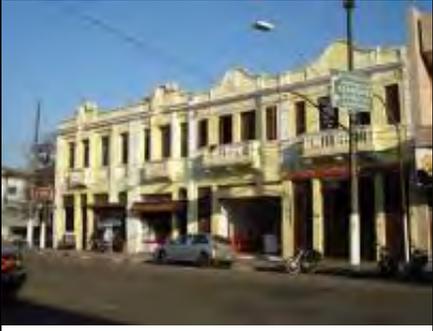
<p>Praça Iguatemi Martins, 182,183,184,186,189,191,193 – Vila Nova - Santos</p>	<p>NP2</p>	<p>Comercial e residencial</p>	<p>Descaracterização dos vãos e substituição de esquadrias no piso térreo</p>	<p>Poste, Fiação, toldos e estacionamento</p>	<p>Razoável</p>	<p>Limpeza e pintura nas tonalidades originais</p>

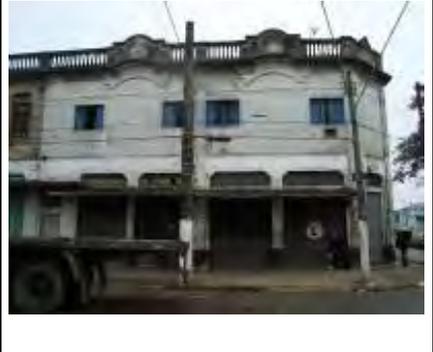
<p>Praça Iguatemi Martins, 197,200,202 – Vila Nova - Santos</p>	<p>NP2</p>	<p>Comercial e residencial</p>	<p>Descaracterização dos vãos</p>	<p>Poste, Fiação, alpendre e estacionamento</p>	<p>Ruim</p>	<p>Recuperação de toda a fachada (argamassa, vãos, reconstituição de elementos decorativos e pintura nas tonalidades originais)</p>

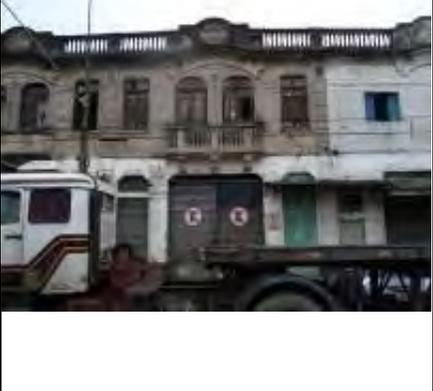
<p>Praça Iguatemi Martins, 203,205 – Vila Nova - Santos</p>	<p>NP2</p>	<p>Comercial e residencial</p>	<p>Sem intervenções aparentes</p>	<p>Poste, Fiação, alpendre e estacionamento</p>	<p>Ruim</p>	<p>Recuperação de toda a fachada (argamassa, recuperação de esquadrias, reconstituição de elementos decorativos e pintura nas tonalidades originais)</p>

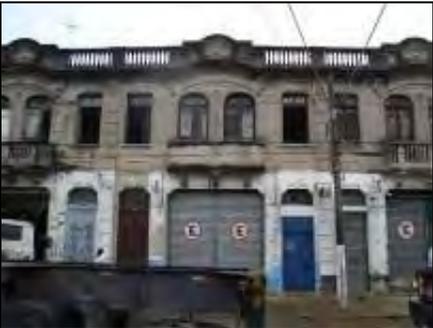
Praça Iguatemi Martins, 208,210 – Vila Nova - Santos	NP2	Comercial e residencial	Fechamento dos balaustres do guarda corpo	Fiação e estacionamento	Razoável	Recuperação de toda a fachada (argamassa, recuperação dos balaustres, reconstituição de elementos decorativos e pintura nas tonalidades originais)

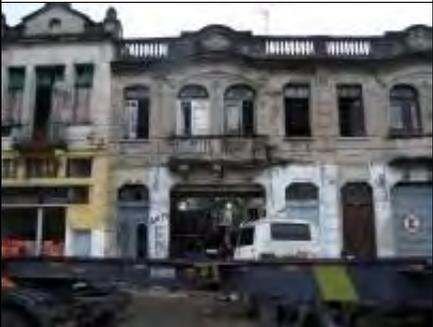
Praça Iguatemi Martins, 213 – Vila Nova - Santos	NP2	Comercial e residencial	Sem intervenções aparentes	Fiação e estacionamento	Ruim	Recuperação de toda a fachada (argamassa, reconstituição de elementos decorativos e pintura nas tonalidades originais)

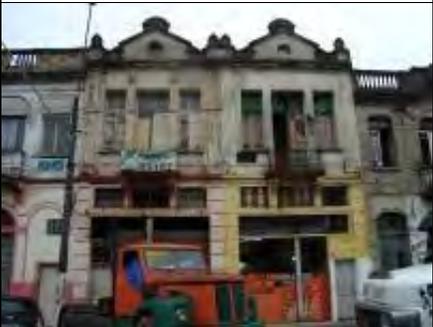
Praça Iguatemi Martins, 216,219 – Vila Nova - Santos	NP2	Comercial e residencial	Descaracterização dos vãos no piso superior e remoção de elementos decorativos	Poste, fiação e estacionamento	Ruim	Recuperação de toda a fachada (argamassa, reconstituição de elementos decorativos e pintura nas tonalidades originais)

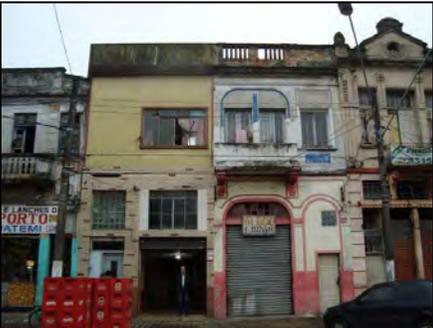
<p>Praça Iguatemi Martins, 222 (Esquerda) – Vila Nova - Santos</p>	<p>NP2</p>	<p>Comercial e residencial</p>	<p>Descaracterização dos vãos</p>	<p>Fiação, placas e estacionamento</p>	<p>Ruim</p>	<p>Recuperação de toda a fachada (argamassa, reconstituição de elementos decorativos, recomposição dos vãos, e pintura nas tonalidades originais)</p>

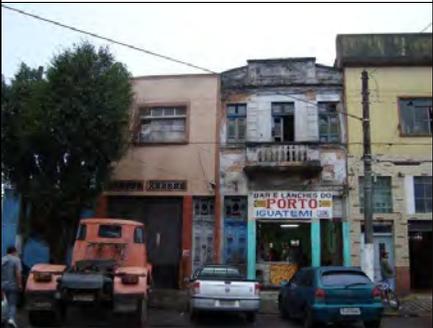
<p>Praça Iguatemi Martins, 228,229 (Direita) – Vila Nova - Santos</p>	<p>NP2</p>	<p>Comercial e residencial</p>	<p>Descaracterização dos vãos e esquadrias do piso térreo</p>	<p>Fiação, placa de comunicação e estacionamento</p>	<p>Ruim</p>	<p>Recuperação de toda a fachada (argamassa, reconstituição de elementos decorativos e pintura nas tonalidades originais)</p>

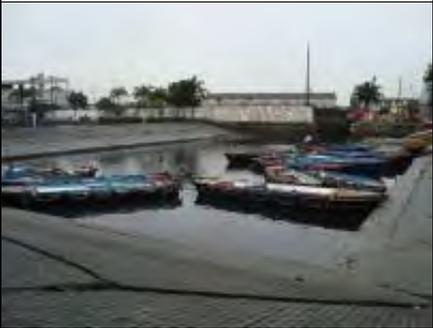
<p>Quadrilátero da Bacia – Vila Nova - Santos</p>	<p>NP2</p>	<p>Atraque de embarcações de pequeno porte</p>	<p>Colocação de balaustres em toda área envoltória</p>	<p>Barracas instaladas na área envoltória</p>	<p>Ruim</p>	<p>Limpeza da pedras de contenção área; pintura dos muros; remoção das barracas da área envoltória; recuperação dos trechos degradados da rampa e projeto paisagístico específico para a bacia</p>

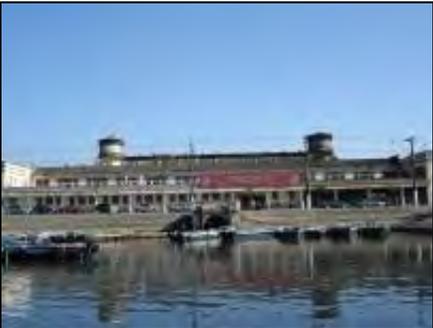
<p>Prédio do Mercado I – Vila Nova - Santos</p>	<p>NP2</p>	<p>Comercial</p>	<p>Sem intervenções aparentes ou impactantes</p>	<p>Poste, fiação e estacionamento</p>	<p>Razoável</p>	<p>Recuperação de toda a fachada</p>

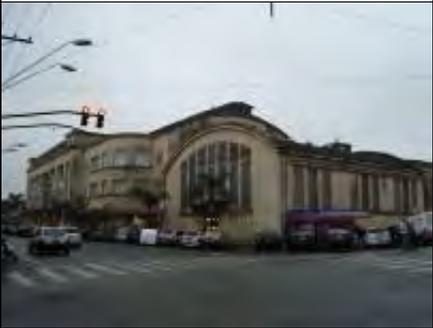
<p>Prédio do Mercado II – Vila Nova - Santos</p>	<p>NP2</p>	<p>Comercial</p>	<p>Sem intervenções aparentes ou impactantes</p>	<p>Poste, fiação e estacionamento</p>	<p>Razoável</p>	<p>Recuperação de toda a fachada</p>

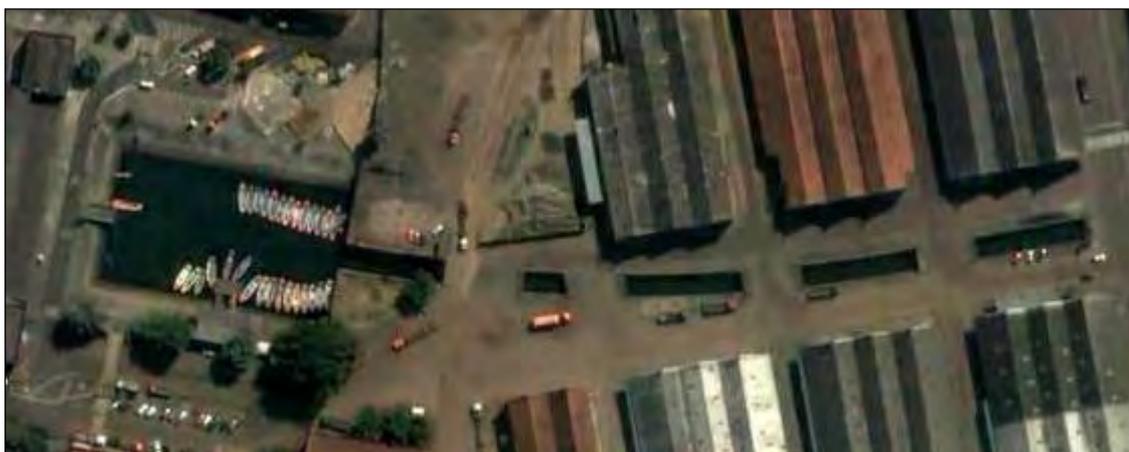
Foto 27: Vista aérea do canal do mercado – Situação atual

Além disso, e como já apontado anteriormente, desde o momento de sua construção, face ao acentuado processo de urbanização e ampliação das instalações portuárias, o canal e sua área envoltória passaram por um grande processo de transformação do espaço, promovendo inúmeros impactos e alterando consideravelmente vários aspectos e elementos da paisagem cultural em que estava inserido o canal, no início do século XX.

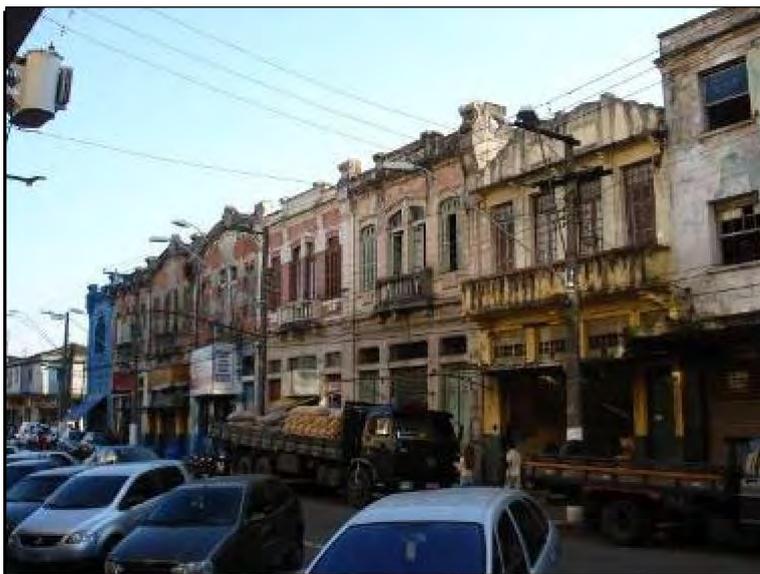
Da mesma forma, os armazéns portuários que originalmente propiciavam uma situação harmônica com o trajeto do canal sofreram, ao longo do tempo, reformas, interpolações e novas construções que, em associação a outros elementos (placas, estacionamento, invasões, depósito de material), pouco a pouco foram promovendo um “estrangulamento” da ambiência local e, conseqüente, impacto na paisagem. Quanto ao canal, embora estruturalmente não tenha sido objeto de grandes alterações, pois continua apresentando as características construtivas originais (alvenaria de pedra), apresenta também em todo o seu trajeto várias interpolações e intervenções, sobretudo externas, que promoveram sua descaracterização e inúmeros impactos contribuindo para a degradação e desvalorização da área.

*Foto 30 - Aspectos atuais de
exemplares do conjunto
urbanístico*

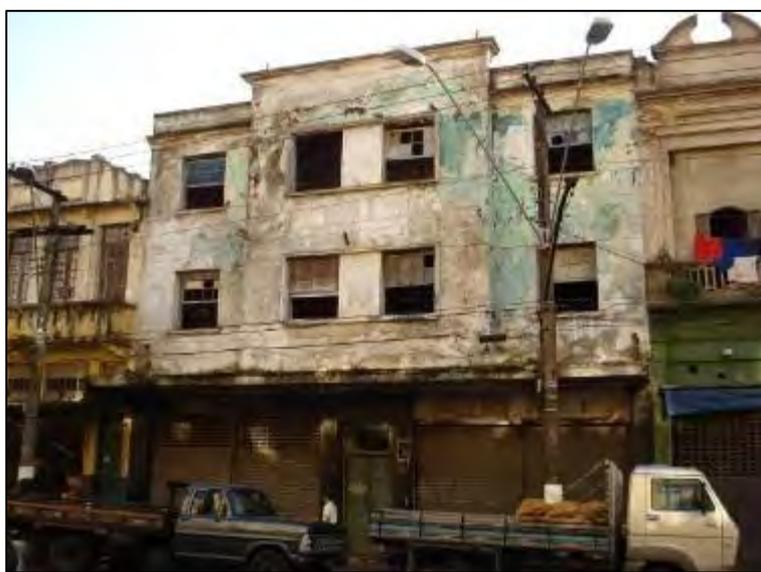
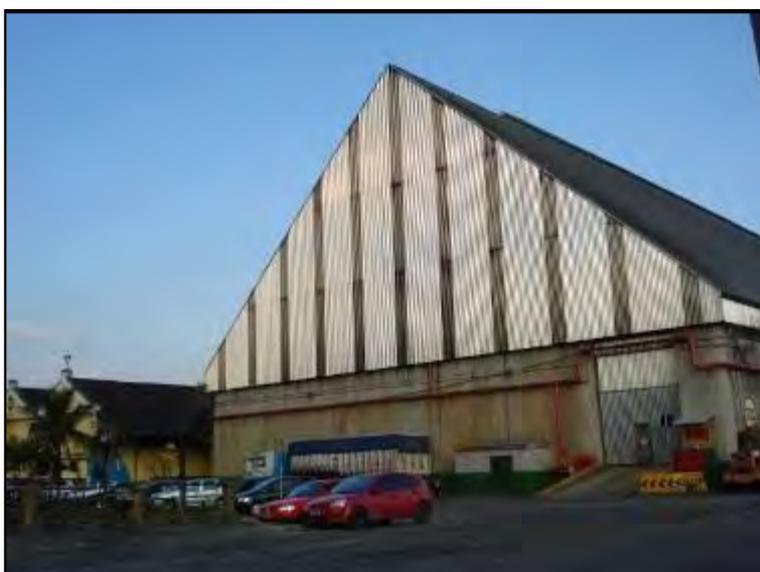
*Foto 32 - Galpão com
estrutura diversa da
concepção do conjunto*
