A BACIA DO MERCADO. DE SANTOS E O FRONTISPÍCIO DE SAÍDA DO RIO DOS SOLDADOS

Este texto traz o contexto histórico e social da Bacia do Mercado e do frontispício de saída do Rio dos Soldados, integrando o escopo do “Plano de Gestão do Patrimônio Cultural do Sistema Viário da Margem Direita do Porto de Santos, SP”.

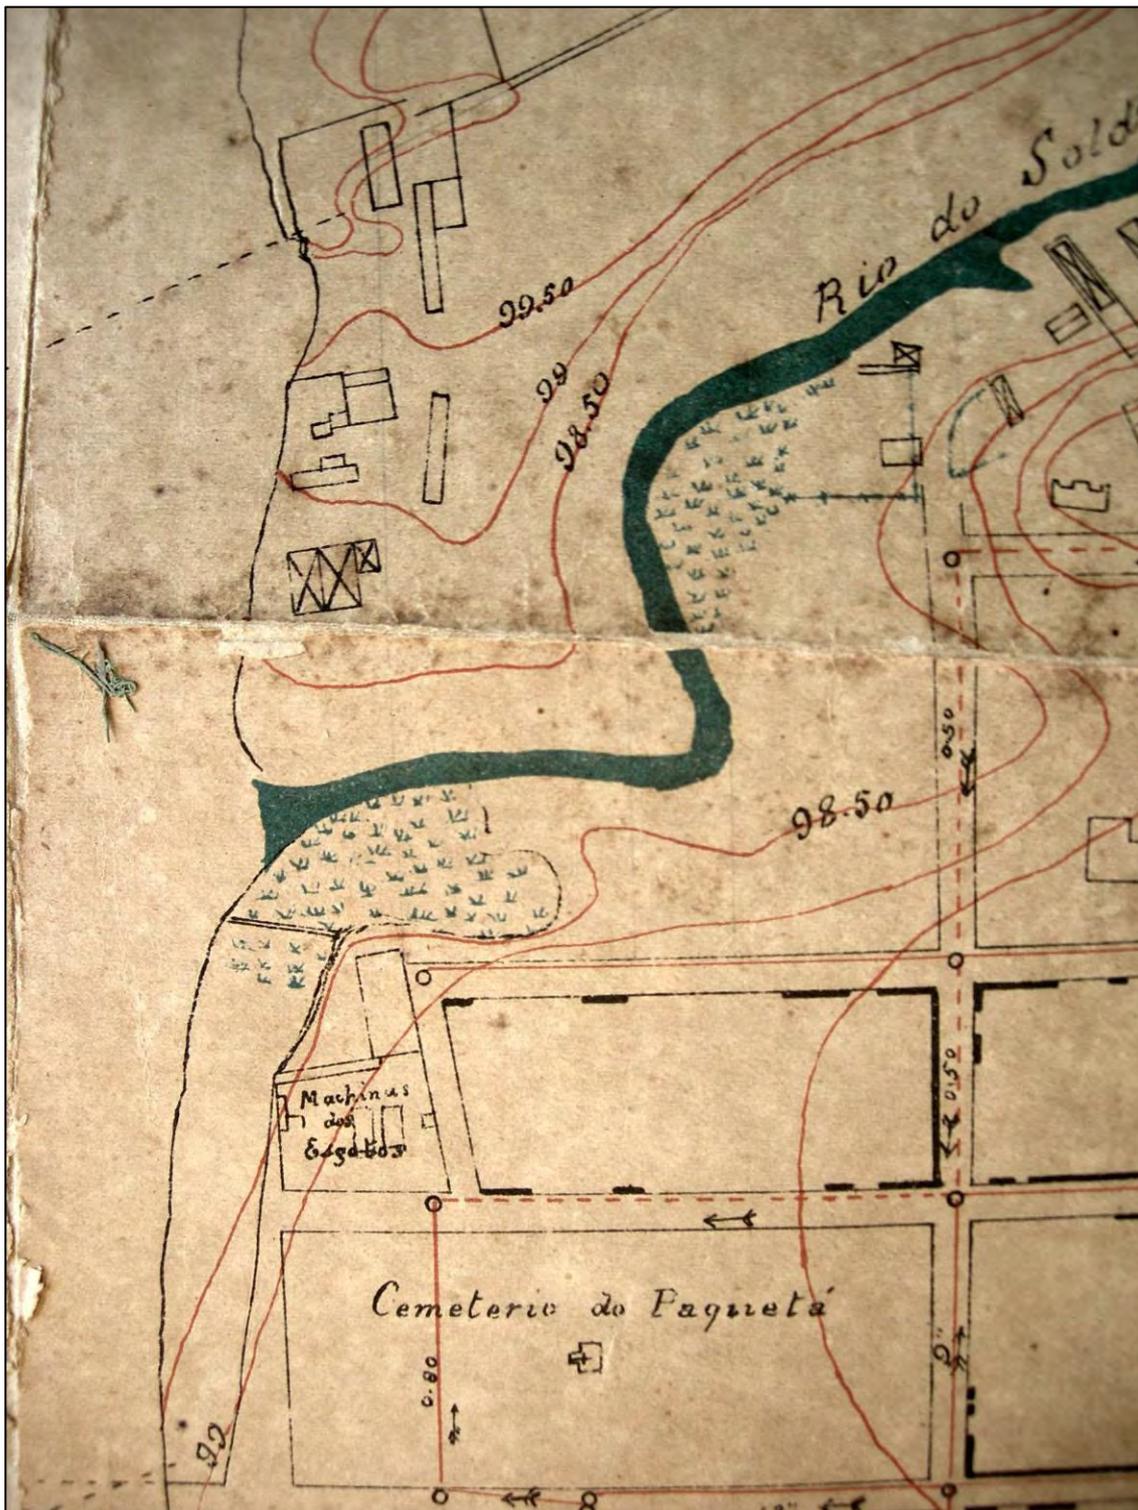
Planta da cidade de Santos e seus arrabaldes com a rede de esgoto atual.

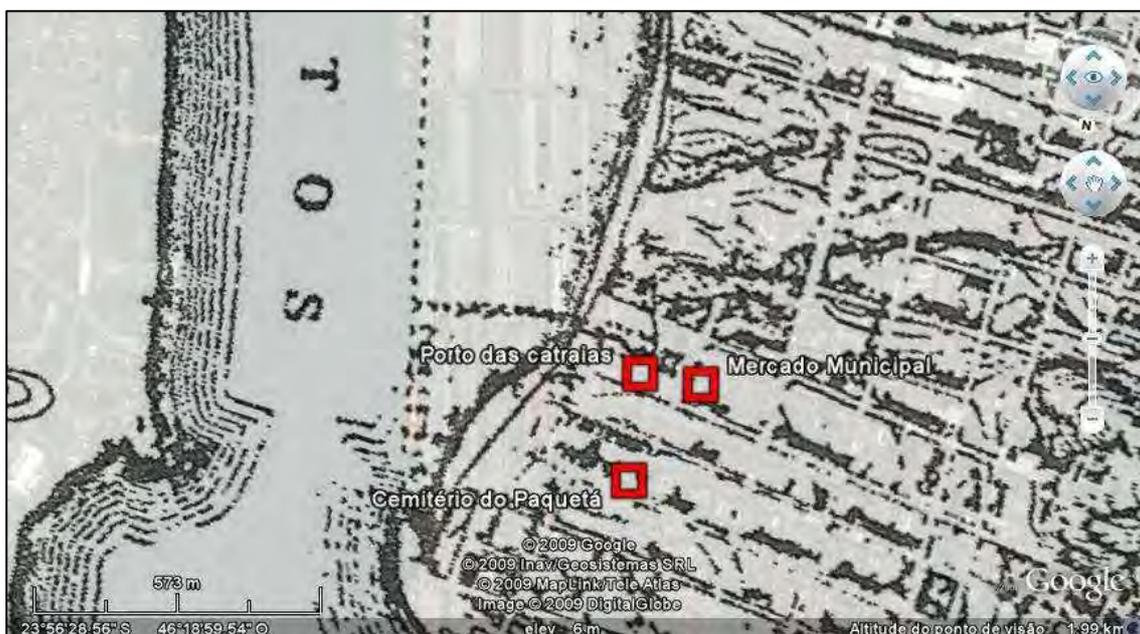
Plano de aterro com previsão do Canal do Paquetá e Porto das Catraias.

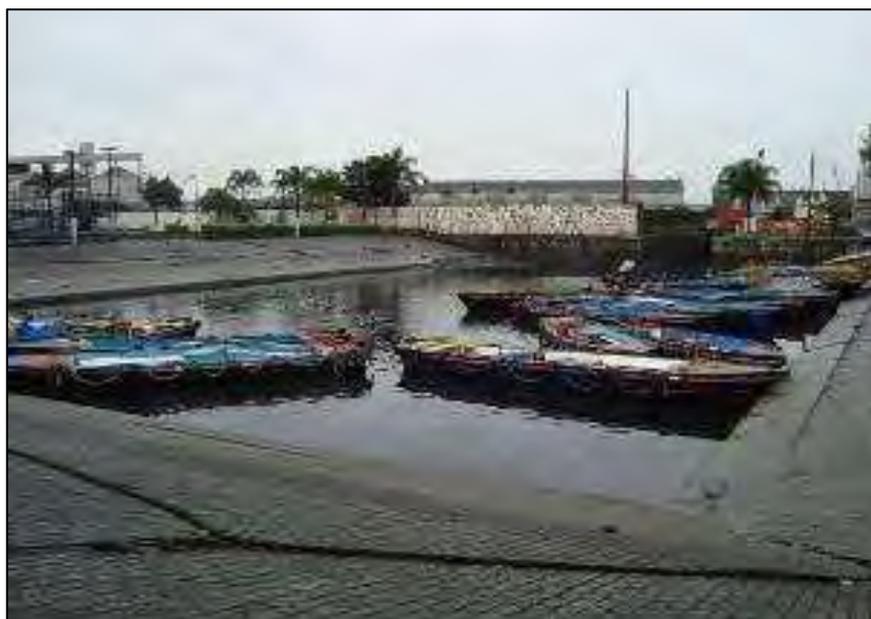
Foto 1 – Bacia do Mercado – Praça Iguatemi Martins

Atualmente a bacia encontra-se bastante impactada em função da degradação da área como um todo. Verificam-se pichações nos muros e nas pedras da área de contenção do canal, desagregação dos paralelos, erosão, assoreamento e instalação de barracas comerciais na sua área envoltória. Com a queda brusca das relações comerciais na área do mercado, a bacia sofre um acelerado processo de degradação, tanto em seus aspectos físicos como sociais e econômicos, em uma área que, outrora, foi um pólo de destaque comercial da cidade e que, atualmente, começa por cair no esquecimento.

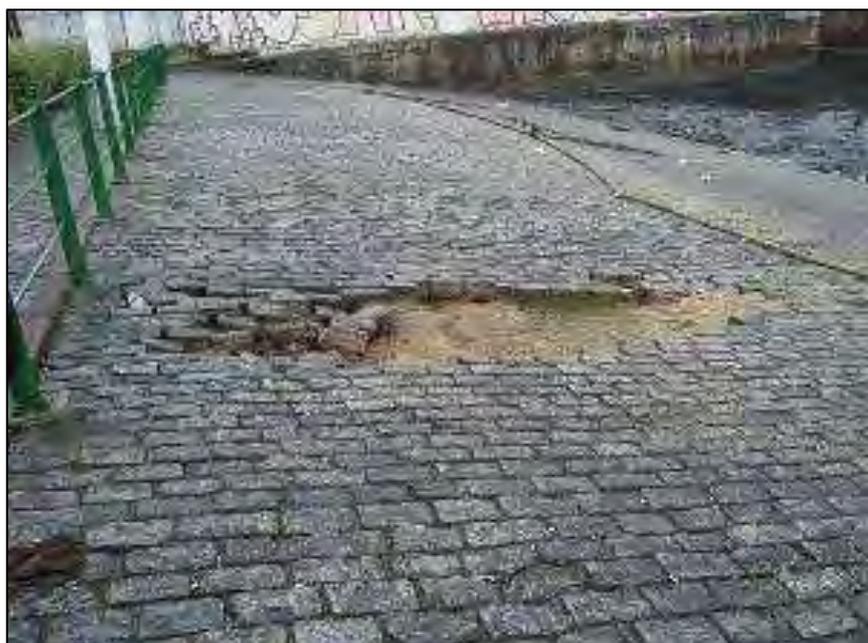
Foto 2 – Desagregação dos blocos e erosão das rampas – Praça Iguatemi Martins

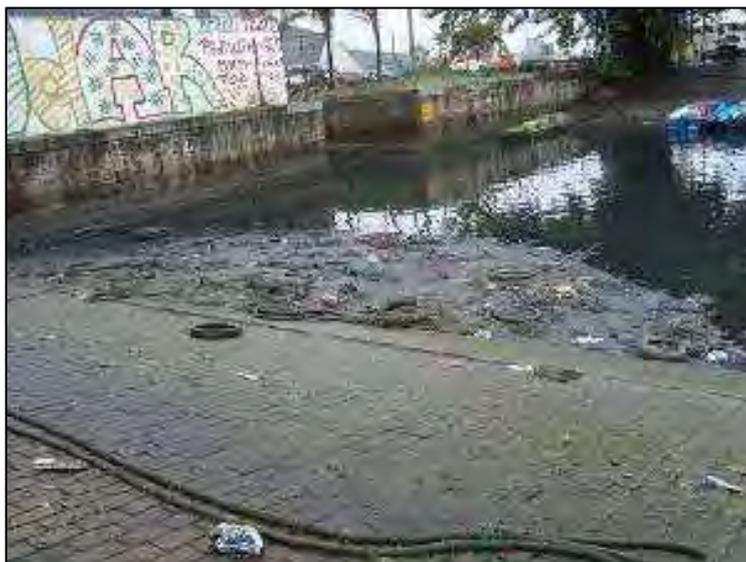
Foto 3 – Lixo contribuindo para o assoreamento da bacia – Praça Iguatemi Martins

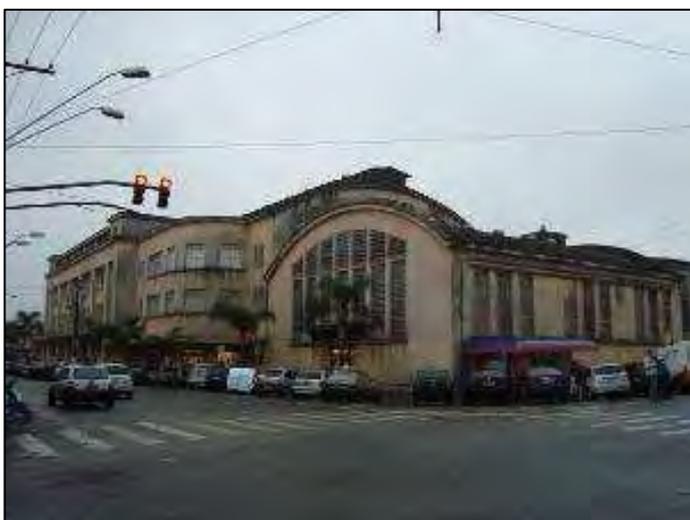
Foto 4 – Prédio do Mercado Municipal de Santos – Praça Iguatemi Martins

A construção do primeiro prédio do Mercado Municipal de Santos na atual Praça Iguatemi Martins data de 1902. A iconografia disponível nos mostra o mercado em um primeiro momento em estilo eclético, construído isoladamente na quadra o prédio apresentava-se bastante suntuoso e elegante aos moldes dos prédios públicos da época. Sabe-se que o prédio foi reformado no ano de 1947 e mais tarde em 1955 foi ampliado, momento em que recebeu um segundo pavimento caracterizando a configuração atual a exemplo dos mercados municipais das grandes cidades com grande pé direito e amplos espaços livres. O prédio do mercado integra a Área de Proteção Cultural (APC) estando protegido pelo nível de proteção 2 (NP2).

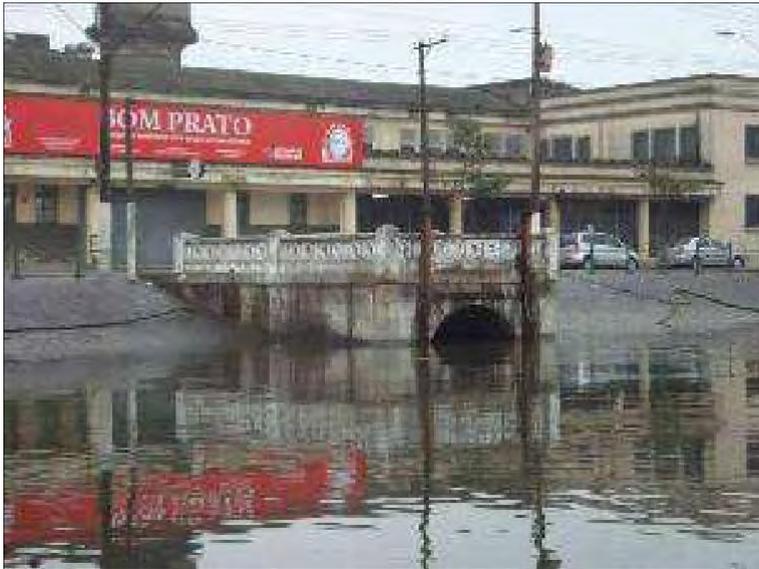
Foto 6 – Plataforma de saída do Rio dos Soldados – Praça Iguatemi Martins

No entanto, o elemento construtivo está integrado a bacia e, portanto, enquadrado no nível 2 de proteção da APC.

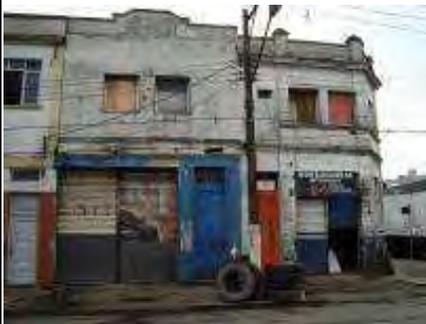
Praça Iguatemi Martins, 01 e 05– Vila Nova - Santos	NP 2	Residencial e comercial	Descaracterização dos vãos; remoção parcial de molduras	Poste, fiação, placa de comunicação e	Ruim	Recuperação de toda a fachada (molduras, pintura e readequação dos vãos superiores)

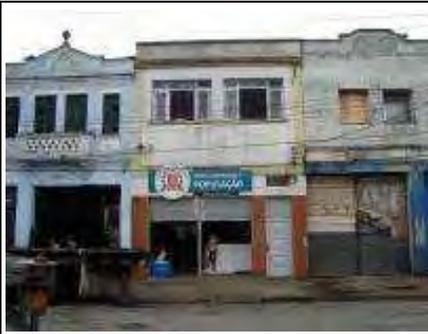
Praça Iguatemi Martins, 08 – Vila Nova - Santos	NP3	Comercial	Fachada totalmente descaracterizada ou trata-se de edificação recente.	Fiação, placa de comunicação e estacionamento	Razoável	Limpeza e pintura

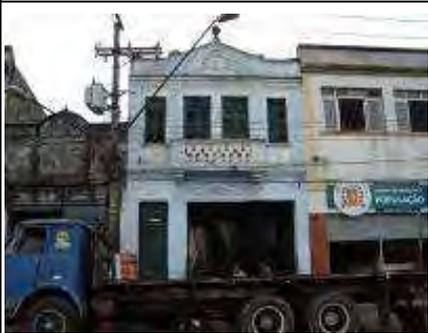
Praça Iguatemi Martins, 11 – Vila Nova - Santos	NP2	Comercial	Descaracterização dos vãos do piso térreo; remoção parcial de molduras	Poste, fiação e estacionamento	Razoável	Recuperação de toda a fachada (pintura nas tonalidades originais)

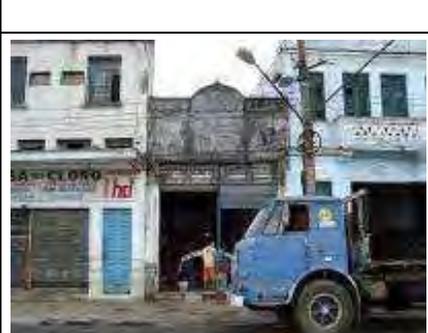
Praça Iguatemi Martins, 14 – Vila Nova - Santos	NP3	Comercial	Descaracterização dos vãos e remoção das molduras	Poste, fiação, placa de comunicação e estacionamento	Ruim	Pintura

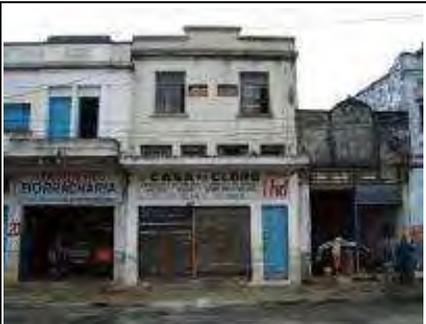
Praça Iguatemi Martins, 17 – Vila Nova - Santos	NP2	Comercial	Substituição de esquadrias	Fiação, Placa de comunicação e estacionamento	Razoável	Recuperação de toda a fachada (pintura e argamassa)

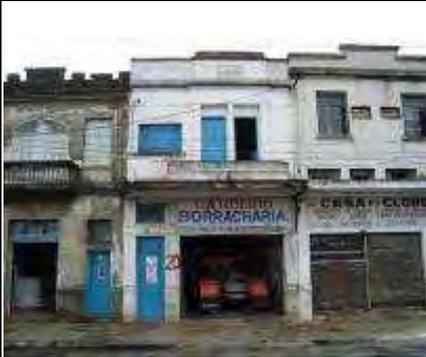
Praça Iguatemi Martins, 20 – Vila Nova - Santos	NP2	Comercial e residencial	Substituição de esquadria	Fiação, Placa de comunicação e estacionamento	Razoável	Recuperação de toda a fachada (pintura nas tonalidades originais e recolocação de esquadria original no piso superior)

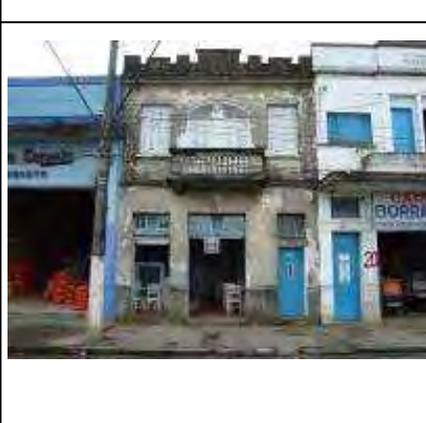
Praça Iguatemi Martins, 23 – Vila Nova - Santos	NP2	Comercial e residencial	Substituição das portas no piso térreo	Fiação e estacionamento	Ruim	Recuperação de toda a fachada (argamassa e pintura nas tonalidades originais)

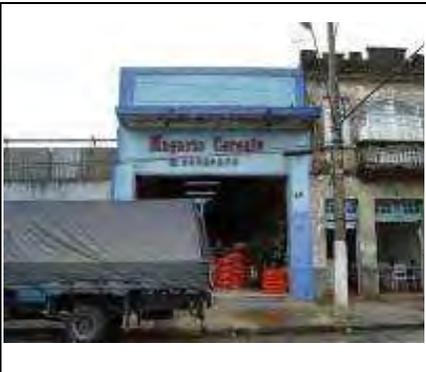
<p>Praça Iguatemi Martins, 26 – Vila Nova - Santos</p>	<p>NP3</p>	<p>Comercial</p>	<p>Trata-se de construção recente, diferindo dos imóveis oriundos das primeiras décadas do século XX</p>	<p>Fiação e estacionamento</p>	<p>Razoável</p>	<p>Limpeza e pintura</p>

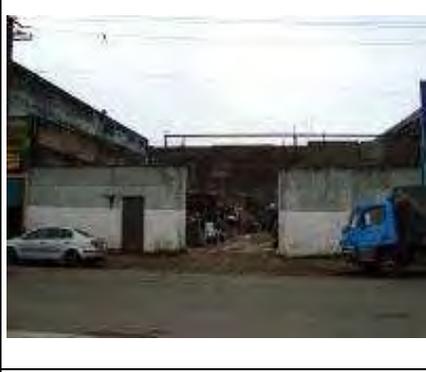
<p>Praça Iguatemi Martins, 27,29, 35,36– Vila Nova - Santos</p>	<p>NP3</p>	<p>Comercial</p>	<p>Somente Terreno</p>	<p>Fiação e estacionamento</p>	<p>Razoável</p>	<p>Limpeza e pintura do muro da testada</p>

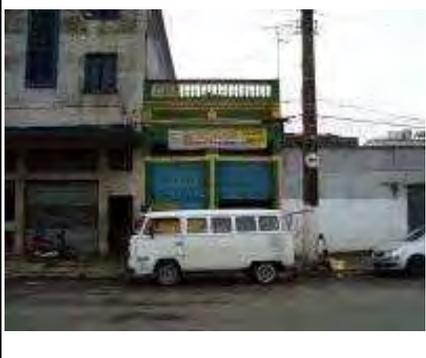
<p>Praça Iguatemi Martins, 38 – Vila Nova - Santos</p>	<p>NP3</p>	<p>Comercial</p>	<p>Descaracterização dos vãos</p>	<p>Poste, Fiação, faixa de comunicação e estacionamento</p>	<p>Razoável</p>	<p>Limpeza e pintura</p>

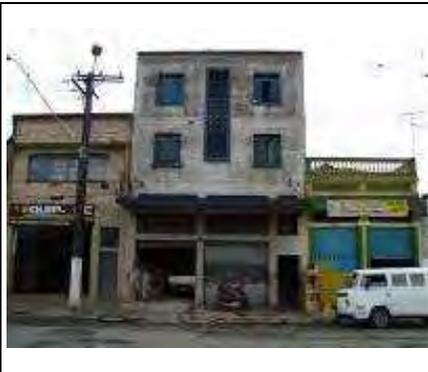
<p>Praça Iguatemi Martins, 40 e 42 – Vila Nova - Santos</p>	<p>NP3</p>	<p>Comercial e residencial</p>	<p>Trata-se de construção recente, diferindo dos imóveis oriundos das primeiras décadas do século XX</p>	<p>Fiação e estacionamento</p>	<p>Razoável</p>	<p>Limpeza e pintura</p>

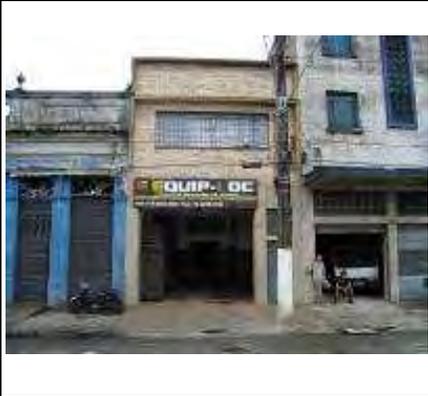
<p>Praça Iguatemi Martins, 45 – Vila Nova - Santos</p>	<p>NP3</p>	<p>Comercial e residencial</p>	<p>Trata-se fachada completamente descaracterizada ou construção recente, diferindo dos imóveis oriundos das primeiras décadas do século XX</p>	<p>Poste, Fiação, faixa de comunicação e estacionamento</p>	<p>Bom</p>	<p>Limpeza</p>

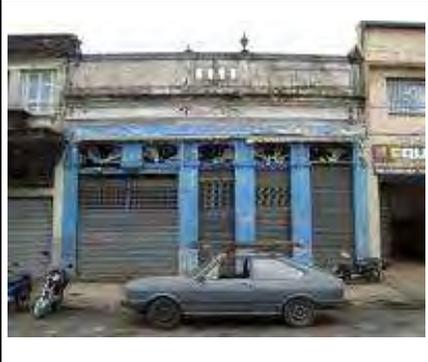
<p>Praça Iguatemi Martins, 48, 51 – Vila Nova - Santos</p>	<p>NP2</p>	<p>Comercial</p>	<p>Descaracterização dos vãos e portas</p>	<p>Fiação e estacionamento</p>	<p>Ruim</p>	<p>Recuperação de toda a fachada (argamassa e pintura nas tonalidades originais)</p>

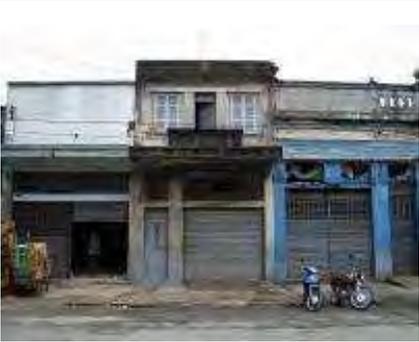
Praça Iguatemi Martins, 53 – Vila Nova - Santos	NP3	Comercial e residencial	Trata-se fachada completamente descaracterizada ou construção recente, diferindo dos imóveis oriundos das primeiras décadas do século XX	Fiação e estacionamento	Ruim	Limpeza e pintura

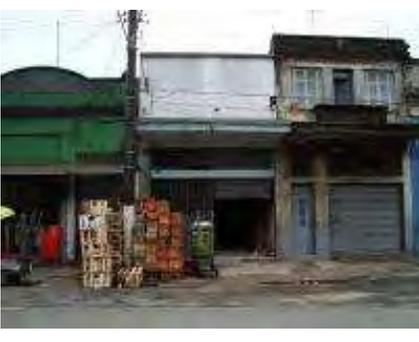
Praça Iguatemi Martins, 56 – Vila Nova - Santos	NP3	Comercial	Trata-se de construção recente diferindo dos imóveis oriundos das primeiras décadas do século XX	Fiação e estacionamento	Razoável	Limpeza e pintura

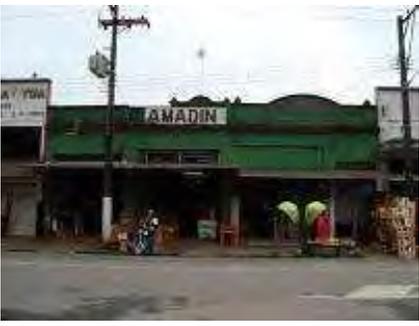
Praça Iguatemi Martins, 58 e 60 – Vila Nova – Santos	NP3	Comercial	Descaracterização dos vãos	Poste, Fiação, alpendre e estacionamento	Ruim	Limpeza, pintura e readequação do alpendre

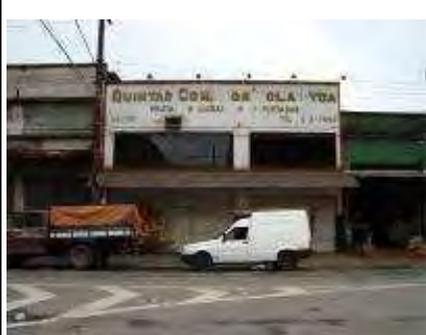
<p>Praça Iguatemi Martins, 68 e 66 – Vila Nova - Santos</p>	<p>NP3</p>	<p>Comercial</p>	<p>Trata-se de construção recente diferindo dos imóveis oriundos das primeiras décadas do século XX</p>	<p>Poste, Fiação e estacionamento</p>	<p>Ótimo</p>	<p>Limpeza</p>

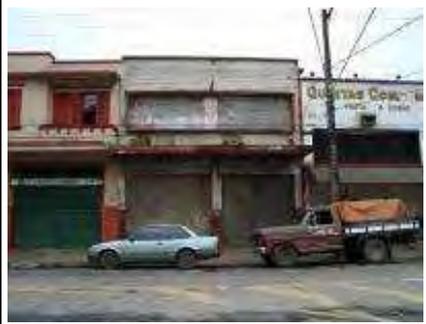
<p>Praça Iguatemi Martins, 71 e 73 – Vila Nova - Santos</p>	<p>NP3</p>	<p>Sem uso identificado</p>	<p>Trata-se de construção recente diferindo dos imóveis oriundos das primeiras décadas do século XX</p>	<p>Poste, Fiação e estacionamento</p>	<p>Ruim</p>	<p>Atribuir-lhe uso e recuperar a fachada</p>

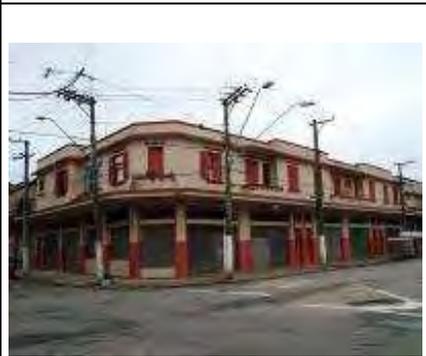
<p>Praça Iguatemi Martins, 76,77,78,79,82,83, 84,85,88 – Vila Nova - Santos</p>	<p>NP2</p>	<p>Comercial e residencial</p>	<p>Sem intervenções físicas aparentes</p>	<p>Poste, Fiação e estacionamento</p>	<p>Bom</p>	<p>Pintura nas tonalidades originais</p>

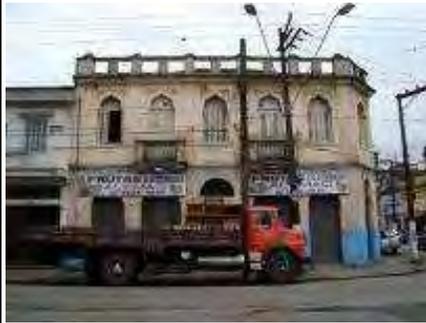
Praça Iguatemi Martins, 93 – Vila Nova - Santos	NP 2	Comercial e residencial	Descaracterização das esquadrias do piso térreo	Poste, Fiação, placas de comunicação o visual e estacionamento	Ruim	Recuperação de toda a fachada (argamassa e pintura nas tonalidades originais)

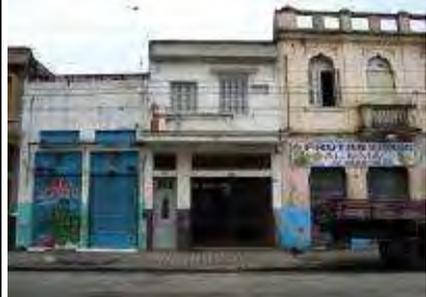
Praça Iguatemi Martins, 99,100 – Vila Nova - Santos	NP 3	Residencial	Trata-se de fachada completamente descaracterizada ou construção recente diferindo dos imóveis oriundos das primeiras décadas do século XX	Fiação e estacionamento	Ruim	Recuperar toda a fachada (argamassa e pintura)

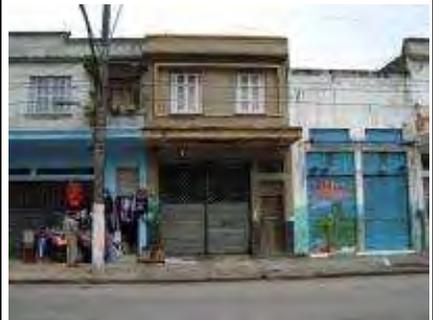
Praça Iguatemi Martins, 102 – Vila Nova - Santos	NP 3	Comercial	Trata-se de fachada completamente descaracterizada	Fiação e estacionamento	Ruim	Limpeza e pintura

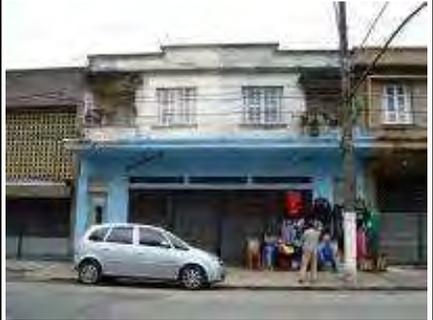
<p>Praça Iguatemi Martins, 103,104 – Vila Nova - Santos</p>	<p>NP 3</p>	<p>Comercial e residencial</p>	<p>Trata-se de fachada completamente descaracterizada ou construção recente diferindo dos imóveis oriundos das primeiras décadas do século XX</p>	<p>Fiação e estacionamento</p>	<p>Razoável</p>	<p>Limpeza e pintura</p>

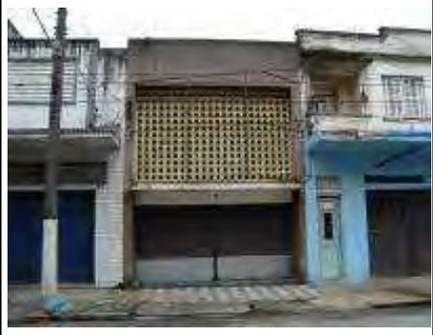
<p>Praça Iguatemi Martins, 105,107,109 – Vila Nova - Santos</p>	<p>NP 3</p>	<p>Comercial e residencial</p>	<p>Descaracterização dos vãos de porta do piso térreo</p>	<p>Poste, fiação e estacionamento</p>	<p>Razoável</p>	<p>Recuperar toda a fachada (argamassa e pintura)</p>

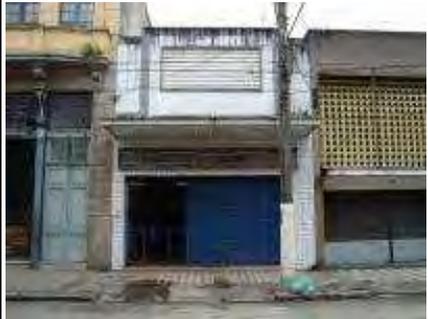
<p>Praça Iguatemi Martins, 111 – Vila Nova - Santos</p>	<p>NP 3</p>	<p>Comercial</p>	<p>Trata-se de fachada completamente descaracterizada ou construção recente diferindo dos imóveis oriundos das primeiras décadas do século XX</p>	<p>Fiação e estacionamento</p>	<p>Ruim</p>	<p>Limpeza e pintura</p>

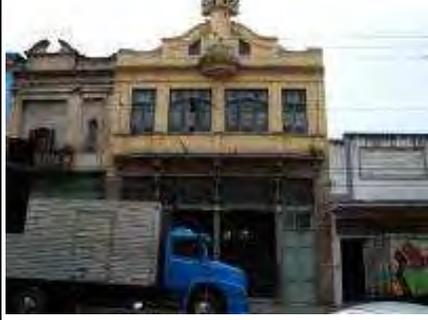
<p>Praça Iguatemi Martins, 114 – Vila Nova - Santos</p>	<p>NP 3</p>	<p>Comercial</p>	<p>Trata-se de fachada completamente descaracterizada ou construção recente diferindo dos imóveis oriundos das primeiras décadas do século XX</p>	<p>Poste, Fiação e estacionamento</p>	<p>Ruim</p>	<p>Limpeza e pintura</p>

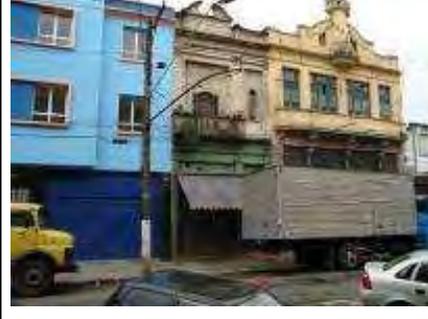
<p>Praça Iguatemi Martins, 116,117 – Vila Nova - Santos</p>	<p>NP 2</p>	<p>Comercial e residencial</p>	<p>Sem intervenções aparentes</p>	<p>Fiação e estacionamento</p>	<p>Razoável</p>	<p>Limpeza e pintura nas tonalidades originais</p>

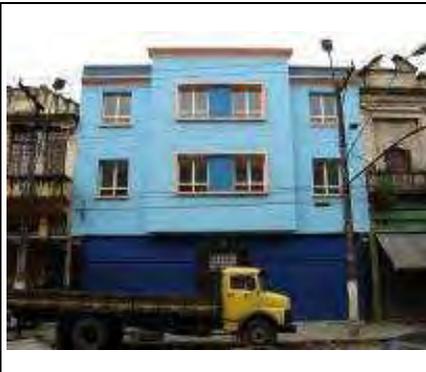
<p>Praça Iguatemi Martins, 122,124,126 – Vila Nova - Santos</p>	<p>NP 3</p>	<p>Comercial</p>	<p>Trata-se construção recente diferindo dos imóveis oriundos das primeiras décadas do século XX</p>	<p>Poste, Fiação e estacionamento</p>	<p>Bom</p>	<p>Pintura com tonalidades pastel harmonizando com os imóveis do entorno</p>

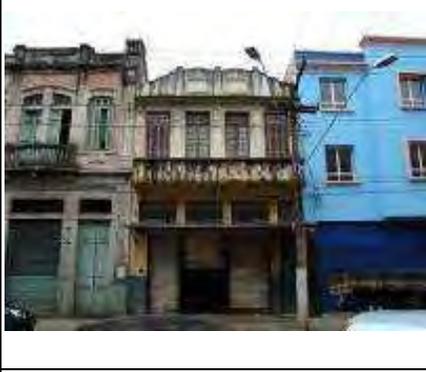
<p>Praça Iguatemi Martins, 127,132 – Vila Nova - Santos</p>	<p>NP 2</p>	<p>Comercial e residencial</p>	<p>Vãos do piso térreo</p>	<p>Fiação e estacionamento</p>	<p>Ruim</p>	<p>Recuperação de toda a fachada (argamassa e pintura nas tonalidades originais)</p>

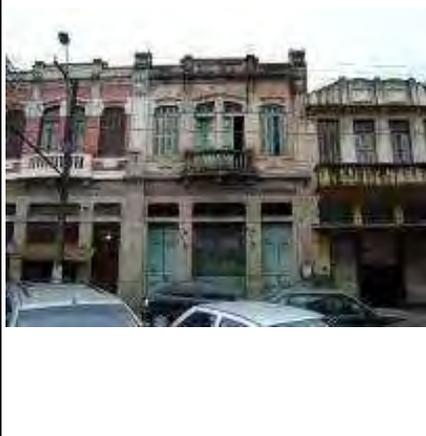
<p>Praça Iguatemi Martins, 133,136 – Vila Nova - Santos</p>	<p>NP 2</p>	<p>Comercial e residencial</p>	<p>Sem intervenções aparentes</p>	<p>Fiação e estacionamento</p>	<p>Ruim</p>	<p>Recuperação de toda a fachada (argamassa, reconstituição de elementos decorativos e pintura nas tonalidades originais)</p>

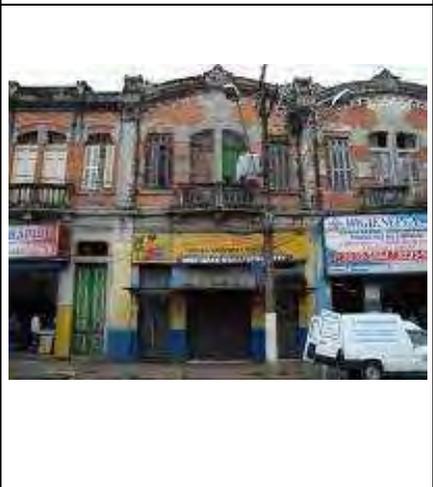
<p>Praça Iguatemi Martins, 145,148 – Vila Nova - Santos</p>	<p>NP 2</p>	<p>Comercial e residencial</p>	<p>Portas do piso térreo</p>	<p>Poste, fiação, placa de comunicação, alpendre e estacionamento</p>	<p>Ruim</p>	<p>Recuperação de toda a fachada (argamassa, recuperação esquadrias, reconstituição de elementos decorativos e pintura nas tonalidades originais)</p>

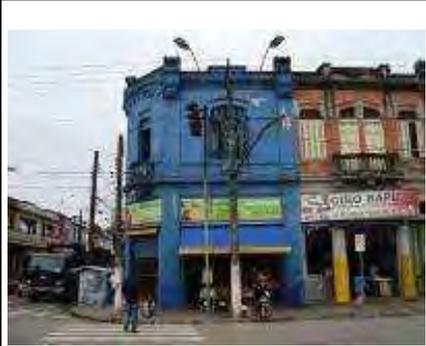
<p>Praça Iguatemi Martins, 149,152 – Vila Nova - Santos</p>	<p>NP 2</p>	<p>Comercial e residencial</p>	<p>Portas do piso térreo</p>	<p>Fiação, placa de comunicação e estacionamento</p>	<p>Razoável</p>	<p>Recuperação de toda a fachada (argamassa, reconstituição de elementos decorativos e pintura nas tonalidades originais)</p>

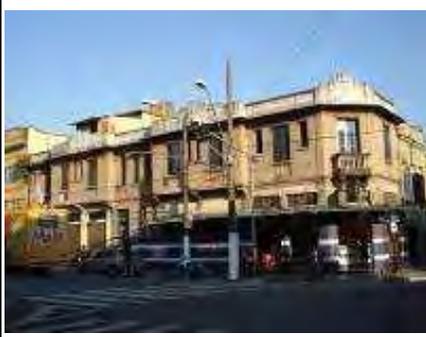
<p>Praça Iguatemi Martins, 154 – Vila Nova - Santos</p>	<p>NP 2</p>	<p>Comercial e residencial</p>	<p>Vãos do piso térreo</p>	<p>Poste, fiação, placa de comunicação, toldo e estacionamento</p>	<p>Razoável</p>	<p>Recuperação de toda a fachada (argamassa, reconstituição de elementos decorativos e pintura nas tonalidades originais)</p>
<p>Conjunto Sul (Lateral do Prédio do Mercado)</p>

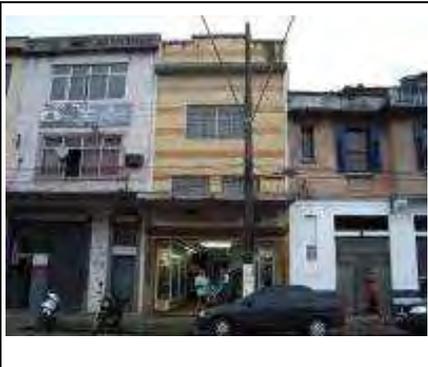
<p>Praça Iguatemi Martins, 171 – Vila Nova - Santos</p>	<p>NP 3</p>	<p>Comercial e residencial</p>	<p>Trata-se de fachada completamente descaracterizada</p>	<p>Poste, Fiação e estacionamento</p>	<p>Ruim</p>	<p>Limpeza e pintura</p>

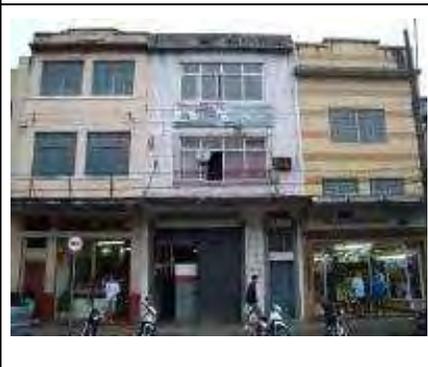
<p>Praça Iguatemi Martins, 173, 174 – Vila Nova - Santos</p>	<p>NP 3</p>	<p>Comercial e residencial</p>	<p>Trata-se de fachada completamente descaracterizada</p>	<p>Fiação, placa de comunicação e estacionamento</p>	<p>Ruim</p>	<p>Limpeza e pintura</p>

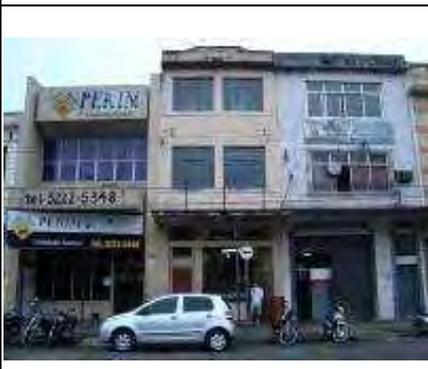
<p>Praça Iguatemi Martins, 176 – Vila Nova - Santos</p>	<p>NP 3</p>	<p>Comercial e residencial</p>	<p>Trata-se de fachada completamente descaracterizada</p>	<p>Fiação, placa de sinalização e estacionamento</p>	<p>Ruim</p>	<p>Limpeza e pintura</p>

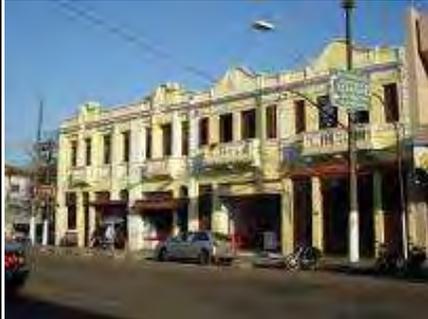
<p>Praça Iguatemi Martins, 179 – Vila Nova - Santos</p>	<p>NP 3</p>	<p>Comercial</p>	<p>Trata-se construção recente diferindo dos imóveis oriundos das primeiras décadas do século XX</p>	<p>Fiação, placa de comunicação e estacionamento</p>	<p>Bom</p>	<p>Pintura com tonalidades pastel harmonizando com os imóveis do entorno</p>

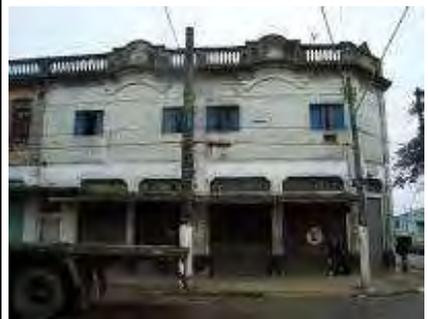
<p>Praça Iguatemi Martins, 182,183,184,186,189,191,193 – Vila Nova - Santos</p>	<p>NP 2</p>	<p>Comercial e residencial</p>	<p>Descaracterização dos vãos e substituição de esquadrias no piso térreo</p>	<p>Poste, Fiação, toldos e estacionamento</p>	<p>Razoável</p>	<p>Limpeza e pintura nas tonalidades originais</p>
<p>Conjunto Sul (Lateral da Bacia)</p>

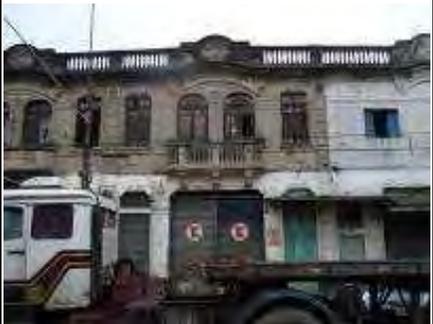
<p>Praça Iguatemi Martins, 197,200,202 – Vila Nova - Santos</p>	<p>NP 2</p>	<p>Comercial e residencial</p>	<p>Descaracterização dos vãos</p>	<p>Poste, Fiação, alpendre e estacionamento</p>	<p>Ruim</p>	<p>Recuperação de toda a fachada (argamassa, vãos, reconstituição de elementos decorativos e pintura nas tonalidades originais)</p>

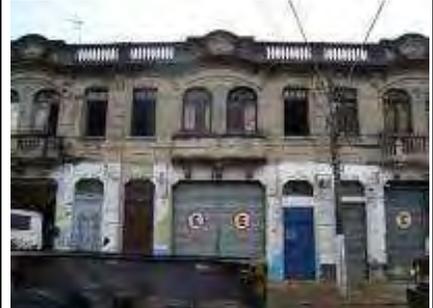
<p>Praça Iguatemi Martins, 203,205 – Vila Nova - Santos</p>	<p>NP 2</p>	<p>Comercial e residencial</p>	<p>Sem intervenções aparentes</p>	<p>Poste, Fiação, alpendre e estacionamento</p>	<p>Ruim</p>	<p>Recuperação de toda a fachada (argamassa, recuperação de esquadrias, reconstituição de elementos decorativos e pintura nas tonalidades originais)</p>

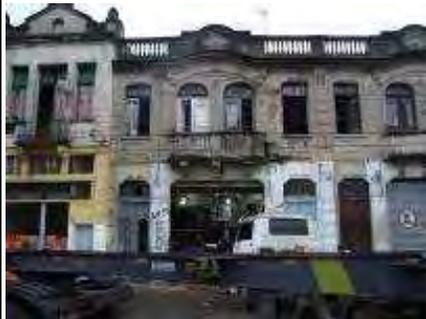
<p>Praça Iguatemi Martins, 208,210 – Vila Nova - Santos</p>	<p>NP 2</p>	<p>Comercial e residencial</p>	<p>Fechamento dos balaustres do guarda corpo</p>	<p>Fiação e estacionamento</p>	<p>Razoável</p>	<p>Recuperação de toda a fachada (argamassa, recuperação dos balaustres, reconstituição de elementos decorativos e pintura nas tonalidades originais)</p>

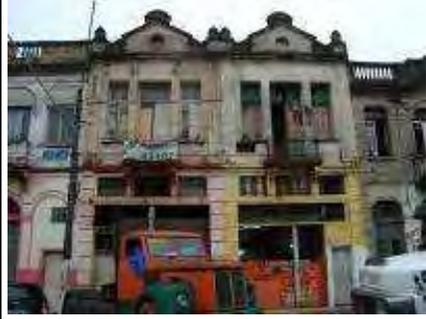
<p>Praça Iguatemi Martins, 213 – Vila Nova - Santos</p>	<p>NP 2</p>	<p>Comercial e residencial</p>	<p>Sem intervenções aparentes</p>	<p>Fiação e estacionamento</p>	<p>Ruim</p>	<p>Recuperação de toda a fachada (argamassa, reconstituição de elementos decorativos e pintura nas tonalidades originais)</p>

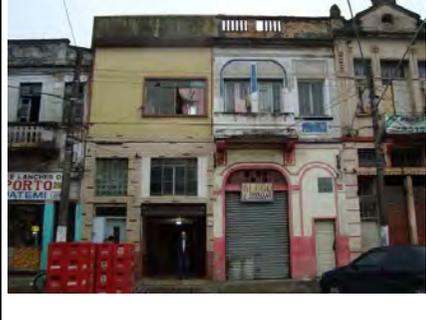
<p>Praça Iguatemi Martins, 216,219 – Vila Nova - Santos</p>	<p>NP2</p>	<p>Comercial e residencial</p>	<p>Descaracterização dos vãos no piso superior e remoção de elementos decorativos</p>	<p>Poste, fiação e estacionamento</p>	<p>Ruim</p>	<p>Recuperação de toda a fachada (argamassa, reconstituição de elementos decorativos e pintura nas tonalidades originais)</p>

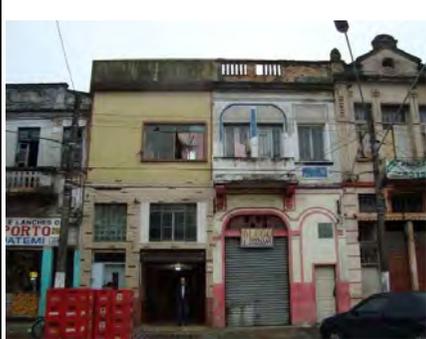
<p>Praça Iguatemi Martins, 222 (Esquerda) – Vila Nova - Santos</p>	<p>NP2</p>	<p>Comercial e residencial</p>	<p>Descaracterização dos vãos</p>	<p>Fiação, placas e estacionamento</p>	<p>Ruim</p>	<p>Recuperação da fachada (argamassa, reconstituição de elementos decorativos, recomposição dos vãos, e pintura nas tonalidades originais)</p>

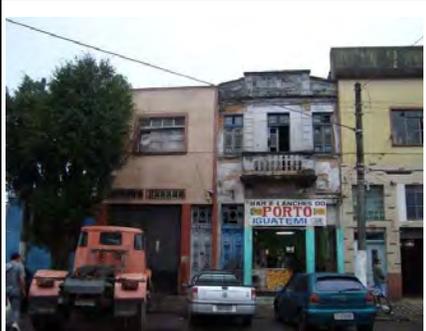
<p>Praça Iguatemi Martins, 225 (Direita) – Vila Nova - Santos</p>	<p>NP 3</p>	<p>Comercial e residencial</p>	<p>Descaracterização dos vãos</p>	<p>Fiação, placas e estacionamento</p>	<p>Ruim</p>	<p>Recuperação de toda a fachada (argamassa, reconstituição de elementos decorativos, recomposição dos vãos, e pintura nas tonalidades originais)</p>

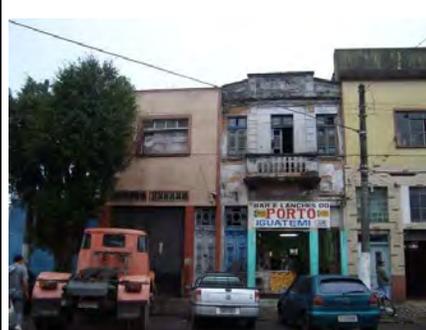
<p>Praça Iguatemi Martins, 228,229 (Direita) – Vila Nova - Santos</p>	<p>NP 2</p>	<p>Comercial e residencial</p>	<p>Descaracterização dos vãos e esquadrias do piso térreo</p>	<p>Fiação, placa de comunicação e estacionamento</p>	<p>Ruim</p>	<p>Recuperação de toda a fachada (argamassa, reconstituição de elementos decorativos e pintura nas tonalidades originais)</p>

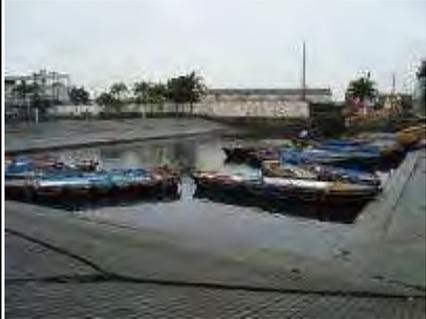
<p>Quadrilátero da Bacia – Vila Nova - Santos</p>	<p>NP 2</p>	<p>Atraque de embarcações de pequeno porte</p>	<p>Colocação de balaustres em toda área envoltória</p>	<p>Barracas instaladas na área envoltória</p>	<p>Ruim</p>	<p>Limpeza da pedras de contenção área; pintura dos muros; remoção das barracas da área envoltória; recuperação dos trechos degradados da rampa e projeto paisagístico específico para a bacia</p>

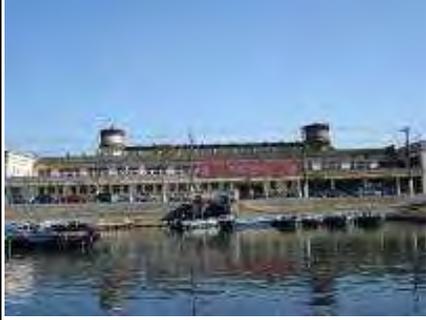
<p>Prédio do Mercado I – Vila Nova - Santos</p>	<p>NP2</p>	<p>Comercial</p>	<p>Sem intervenções aparentes ou impactantes</p>	<p>Poste, fiação e estacionamento</p>	<p>Razoável</p>	<p>Recuperação de toda a fachada</p>

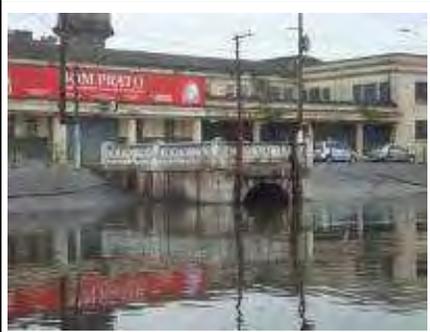
<p>Prédio do Mercado II – Vila Nova - Santos</p>	<p>NP 2</p>	<p>Comercial</p>	<p>Sem intervenções aparentes ou impactantes</p>	<p>Poste, fiação e estacionamento</p>	<p>Razoável</p>	<p>Recuperação de toda a fachada</p>

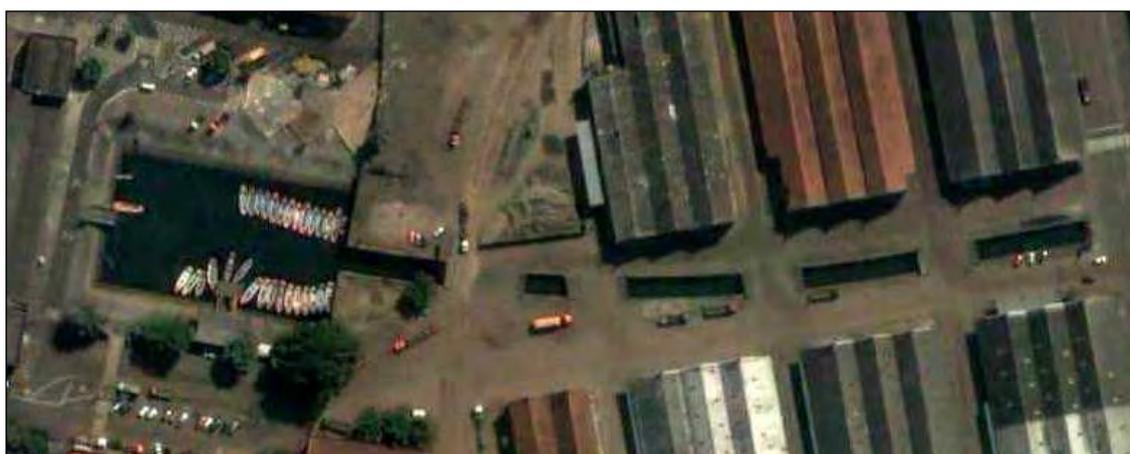
Foto 15: Vista aérea do canal do mercado – Situação atual

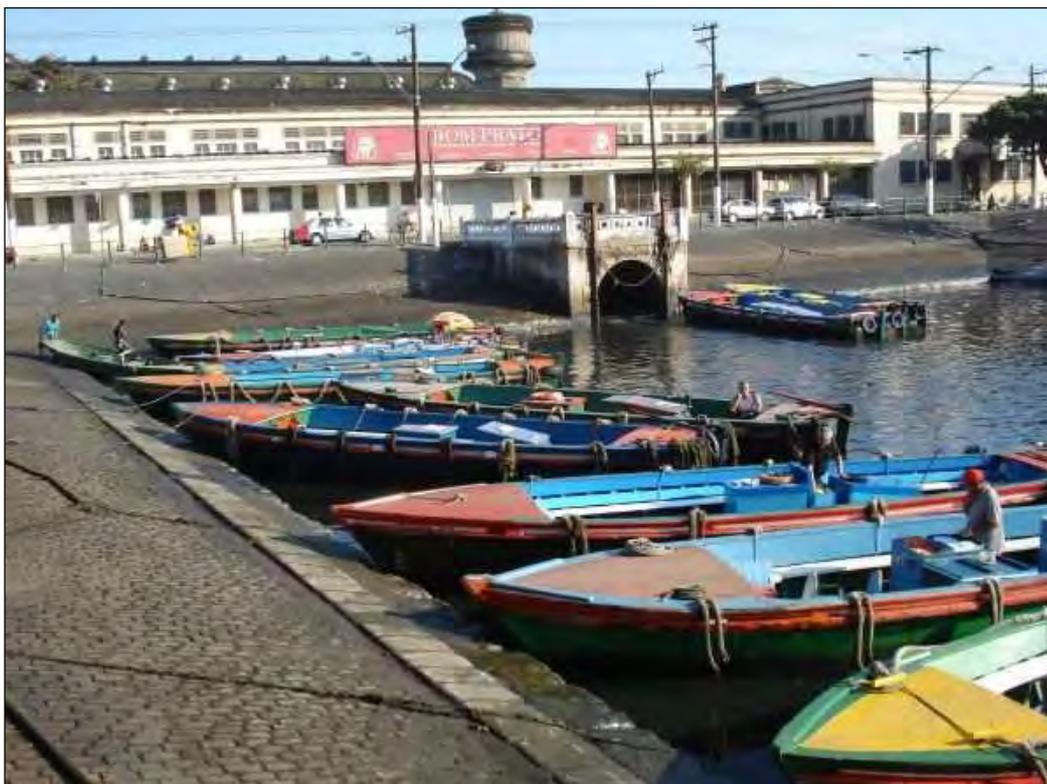
Foto 17: Aspectos atuais da Bacia do Mercado

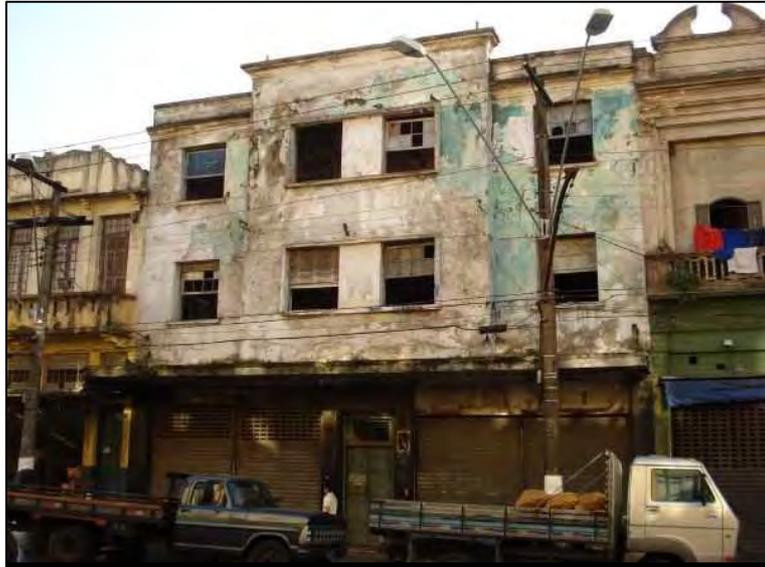
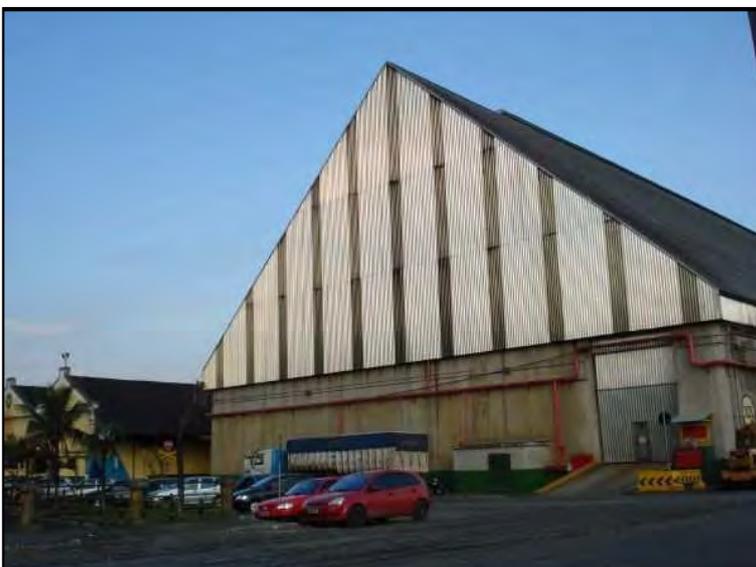
Foto 20: Galpão com estrutura diversa da concepção do conjunto
