O SÍTIO ARQUEOLÓGICO DA BARCA

Este texto traz o desenvolvimento da pesquisa e resultados obtidos no sítio arqueológico da Barca, identificado no escopo do “Plano de Gestão do Patrimônio Cultural do Sistema Viário da Margem Direita do Porto de Santos, SP”.

A pesquisa foi realizada entre os anos de 2008 e 2014.

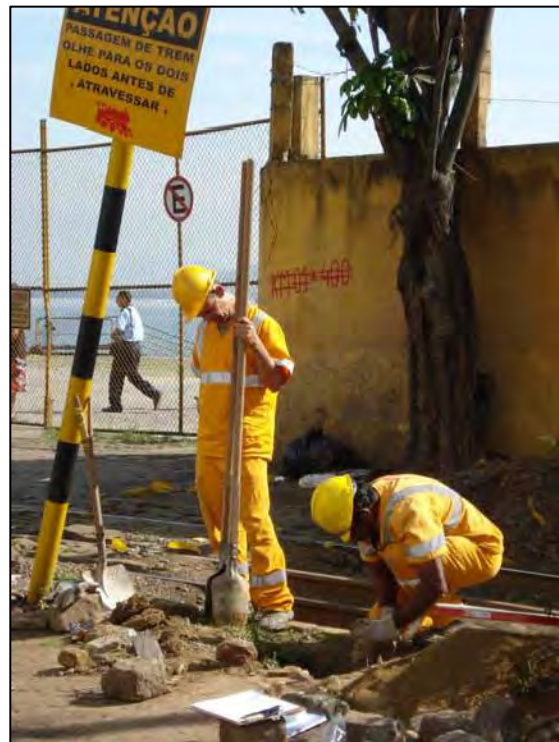
Demarcação e identificação do PT

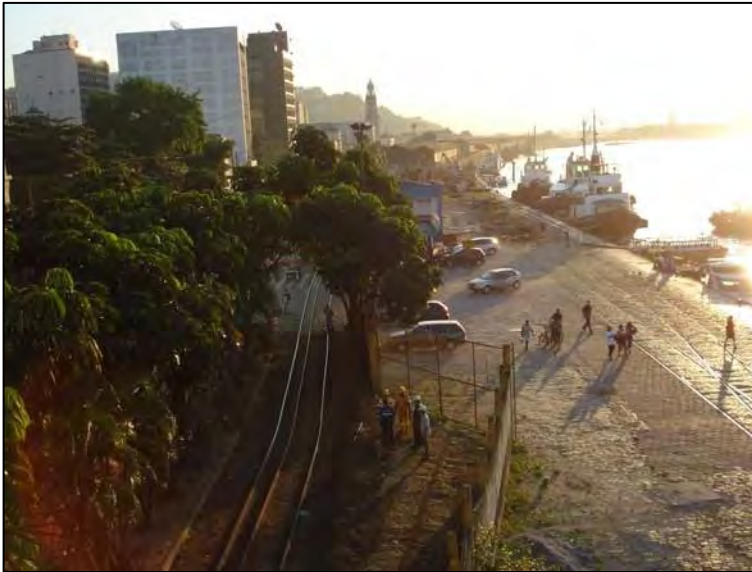
Vista geral do local de abertura do PT.

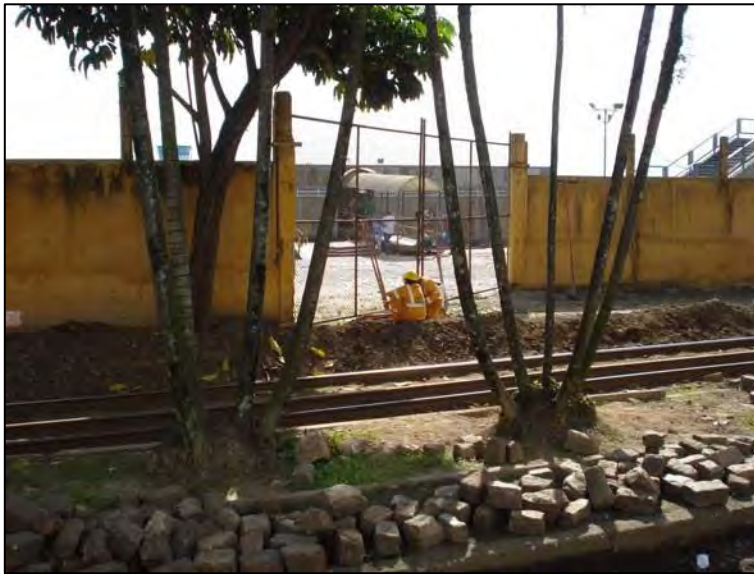
Vista geral do local de abertura do PT.

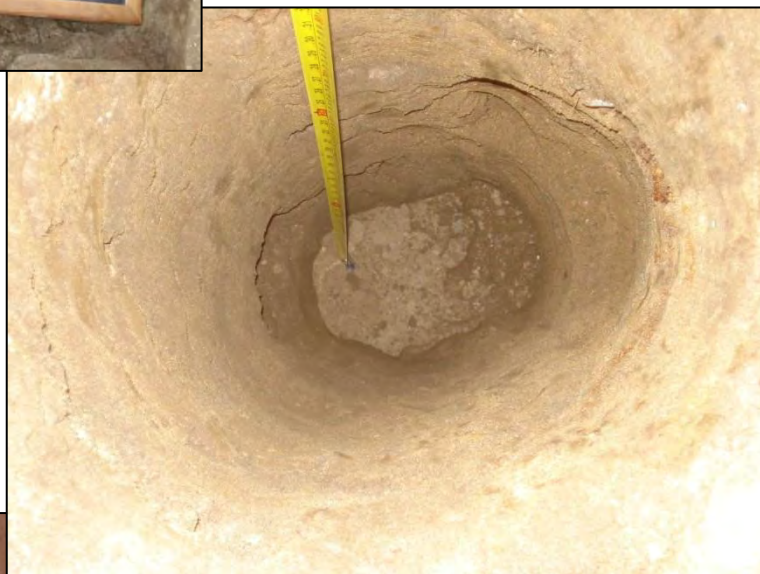
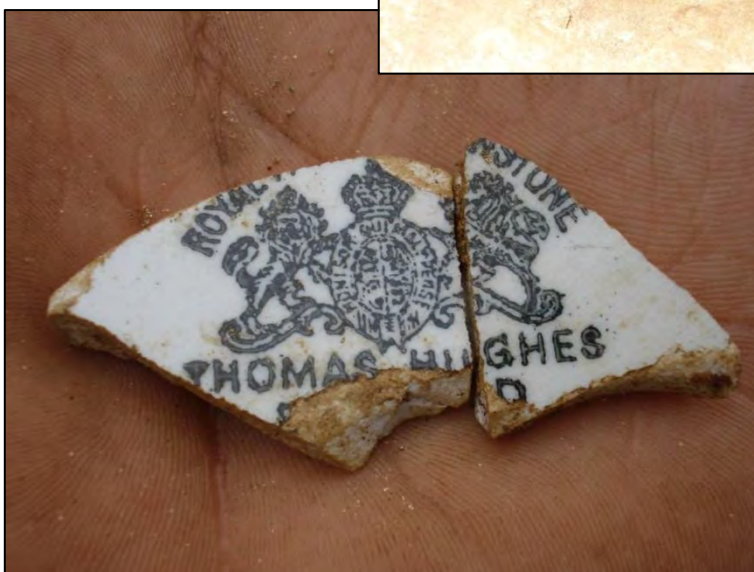
*Exemplar de fragmentos de
faiança presentes no nível 7
(60 a 70 cm).*

Descrição estratigráfica	
Nível 0 superfície	Paralelepípedos de granito implantados de forma desencontrada (estradao)
Nível 01 (00-10cm)	Sedimento de matriz arenosa, grão muito fino a fino, anguloso, heterogêneo, coloração cinza clara, compactação solta
Nível 02 (10-20cm)	Idem
Nível 03 (20-30cm)	Fina capa de concreto pouco espessa e compacta. Sedimento de matriz argilo arenosa, grão muito fino a médio, anguloso, heterogêneo, compactação média e coloração castanho amarelada
Nível 04 (30-40cm)	Idem – Bloco de granito na metade deste
Nível 05 (40-50cm)	Idem – Poucas pedras de granito o bloco de granito estende-se por todo o PT, alargado o PT mas surgem mais blocos de granito, um deles é retirado
Nível 06 (50-60cm)	Grande bloco de granito com 40cm retirado
Nível 07 (60-70cm)	Sedimento de matriz arenosa, grão muito fino, anguloso, homogêneo, bege claro, compactação solta
Nível 08 (70-80cm)	Idem
Nível 09 (80-90cm)	Idem – Bloco de granito na metade NE Peq. Fragmento de ostra

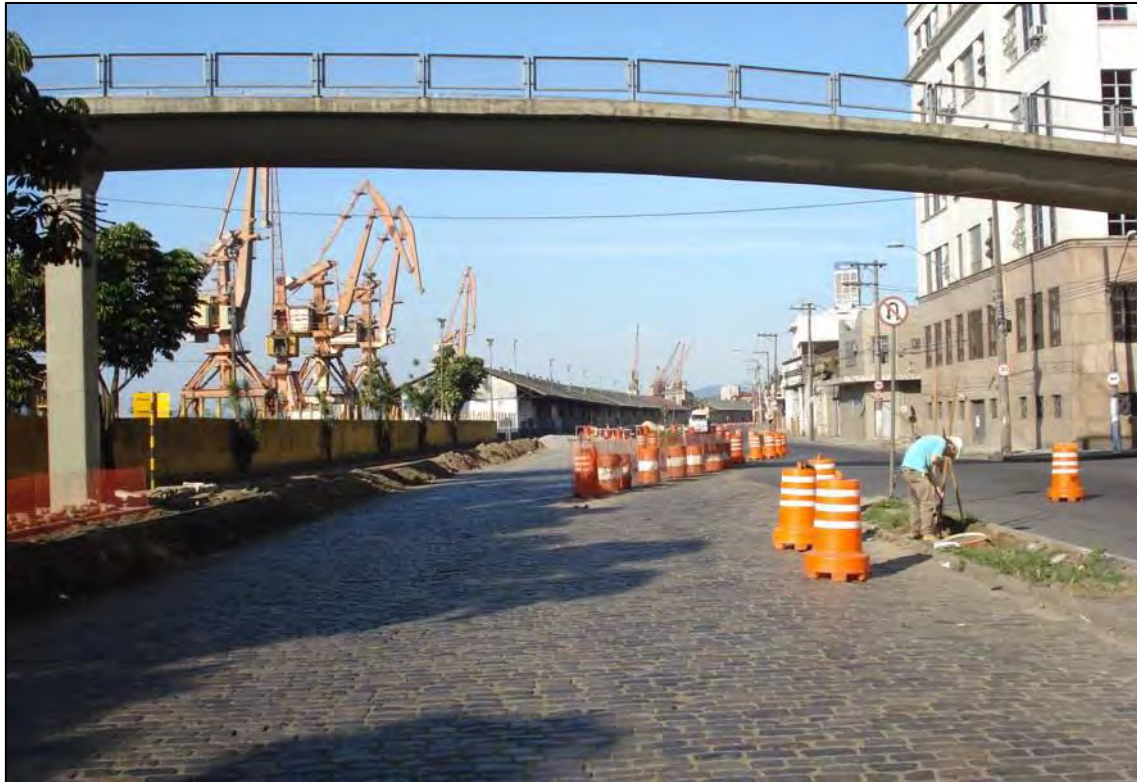
Vista geral do local de abertura do PT.

Descrição estratigráfica	
Nível 0 superfície	Sedimento areno argiloso, cinza claro, várias gramíneas, muito seco, compacto (Ponta leste do canteiro central)
Nível 01 (00-10cm)	Sedimento areno argiloso, castanho escuro, grão fino, heterogêneo, pouco úmido, compactação média, pouco bioturbado (pedras, pedregulhos e material construtivo: telhas, concreto, piche)
Nível 02 (10-20cm)	Idem
Nível 03 (20-30cm)	Idem
Nível 04 (30-40cm)	Idem
Nível 05 (40-50cm)	Mudamos o curso um pouco mais para N por conta da tubulação (sem mais entulho)
Nível 06 (50-60cm)	Idem
Nível 07 (60-70cm)	Idem
Nível 08 (70-80cm)	Idem
Nível 09 (80-90cm)	Sedimento arenoso, amarelo claro, heterogêneo, sem bioturbação, compactação solta, pouco úmido.
Nível 10 (90-100cm)	Encontramos tubulação inativa, continuamos o PT
Nível 11 (100-110cm)	Volta a ser sedimento areno argiloso, castanho escuro, grão fino, heterogêneo, pouco úmido, compactação média sem bioturbação (pedras, pedregulhos e material construtivo. 2 conchas queimadas.

Nível 12 (110-120cm)	Idem – pedras, pedregulhos e material construtivo recente em meio a ossos (coletado) e 1 fragmento de faiança.
Nível 13 (120-130cm)	Idem, em material associado.
Nível 14 (130-140cm)	Sedimento arenoso, amarelado, grão muito fino, boleado e homogêneo, sem bioturbação, úmido
Nível 15 (140-150cm)	Idem
Nível 16 (150-160cm)	Sedimento arenoso, cinza claro com manchas amarelas, mais úmido
Nível 17 (160-170cm)	Idem
Nível 18 (170-180cm)	Idem
Nível 19 (180-190cm)	Idem
Nível 20 (190-200cm)	Fim do PT, devido a presença de cabos elétricos.

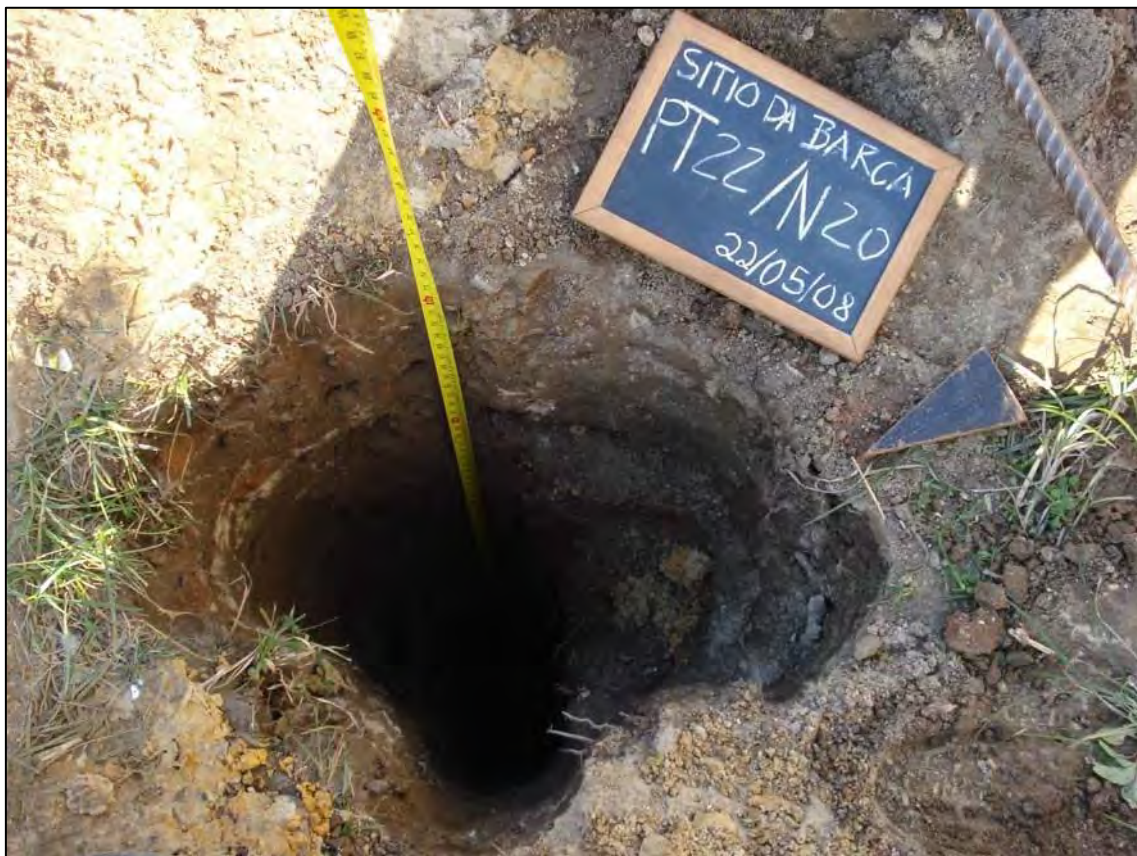
Demarcação e identificação do PT

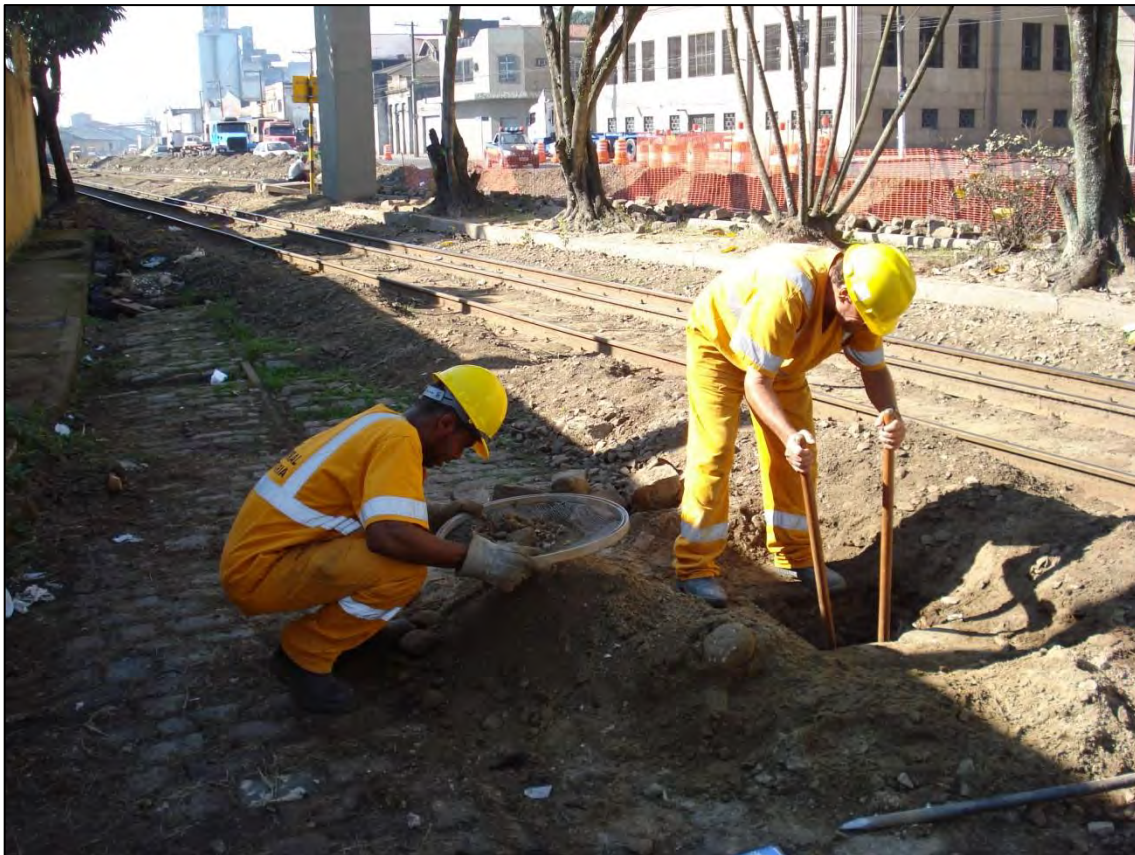
Vista geral do local de abertura do PT.

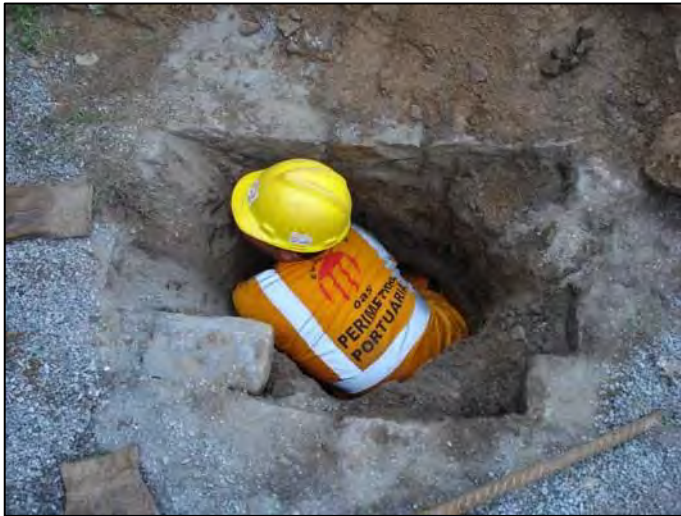
Aprofundamento do PT com retirada de bloco.

Observações: PT encerrado aos 162 cm devido a um grande bloco de granito no fundo do PT.

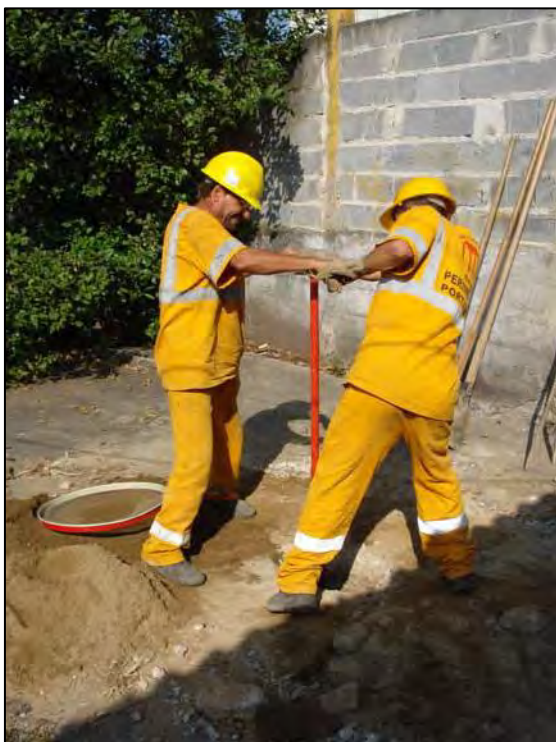
Início da abertura do PT.

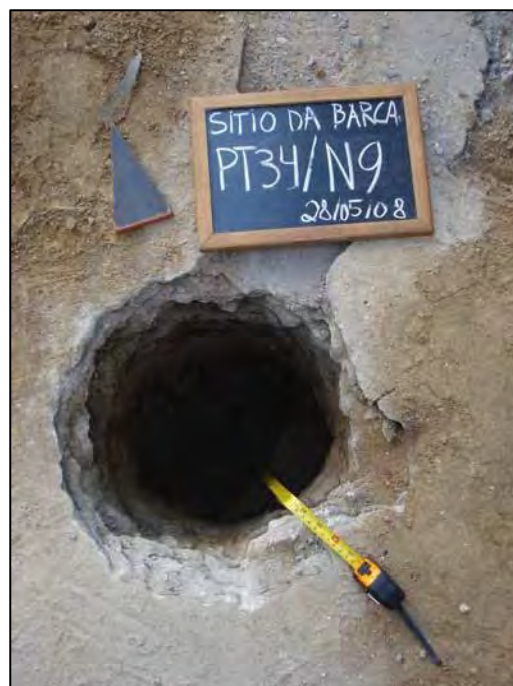
Demarcação e identificação do PT

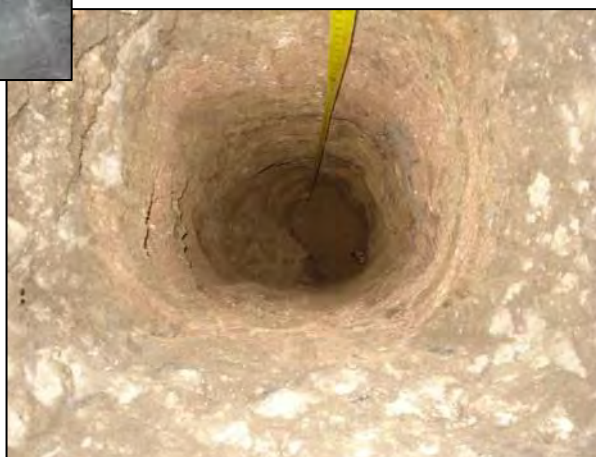
Prancha 30 - PT 36 Sítio da Barca.

Aprofundamento do PT e medição de profundidade.

Descrição estratigráfica	
Nível 0 superfície	Sob paralelepípedos lado mar Via. Marcado a 10m do PT 33 para SE
Nível 01 (00-10cm)	Sedimento arenoso, cinza claro, grãos muito finos e homogêneos sem bioturbação, muito compacto, pouco úmido, misturado com areno argiloso, grão fino, heterogêneo, castanho escuro, sem bioturbação, pouco úmido e muito compacto (Brita fina e média de granito)
Nível 02 (10-20cm)	Sedimento areno argiloso, grãos finos, heterogêneos, pouco úmidos, castanho escuro, sem bioturbação, compactação média (brita fina e média de granito e materiais construtivos recentes)
Nível 03 (20-30cm)	Idem
Nível 04 (30-40cm)	Idem – Pedaco de faca de ferro não coletado
Nível 05 (40-50cm)	Idem – Sem faca
Nível 06 (50-60cm)	Sedimento mantém as mesmas características, mas fica castanho amarelado e com manchas de areia e argila, cor salmão e compacta
Nível 07 (60-70cm)	Sedimento areno argiloso, salmão, grãos muito finos a finos, heterogêneo, sem bioturbação, pouco úmido, compactação solta

Nível 08 (70-80cm)	Idem
Nível 09 (80-90cm)	Sedimento arenoso, cinza acastanhado, solto, grão muito fino, homogêneo e boleado, pouco úmido e sem bioturbação – presença de conchas
Nível 10 (90-100cm)	Idem – Sedimento fica amarelado – Conchas
Nível 11 (100-110cm)	Idem – Conchas
Nível 12 (110-120cm)	Idem
Nível 13 (120-130cm)	Idem
Nível 14 (130-140cm)	Idem
Nível 15 (140-150cm)	Idem
Nível 16 (150-160cm)	Idem
Nível 17 (160-170cm)	Idem
Nível 18 (170-180cm)	Idem – e um fragmento cerâmica, sedimento úmido
Nível 19 (180-190cm)	Idem
Nível 20 (190-200cm)	Idem – Sedimento mais úmido
Nível 21 (200-210cm)	Idem
Nível 22 (210-220cm)	Idem – Sedimento molhado

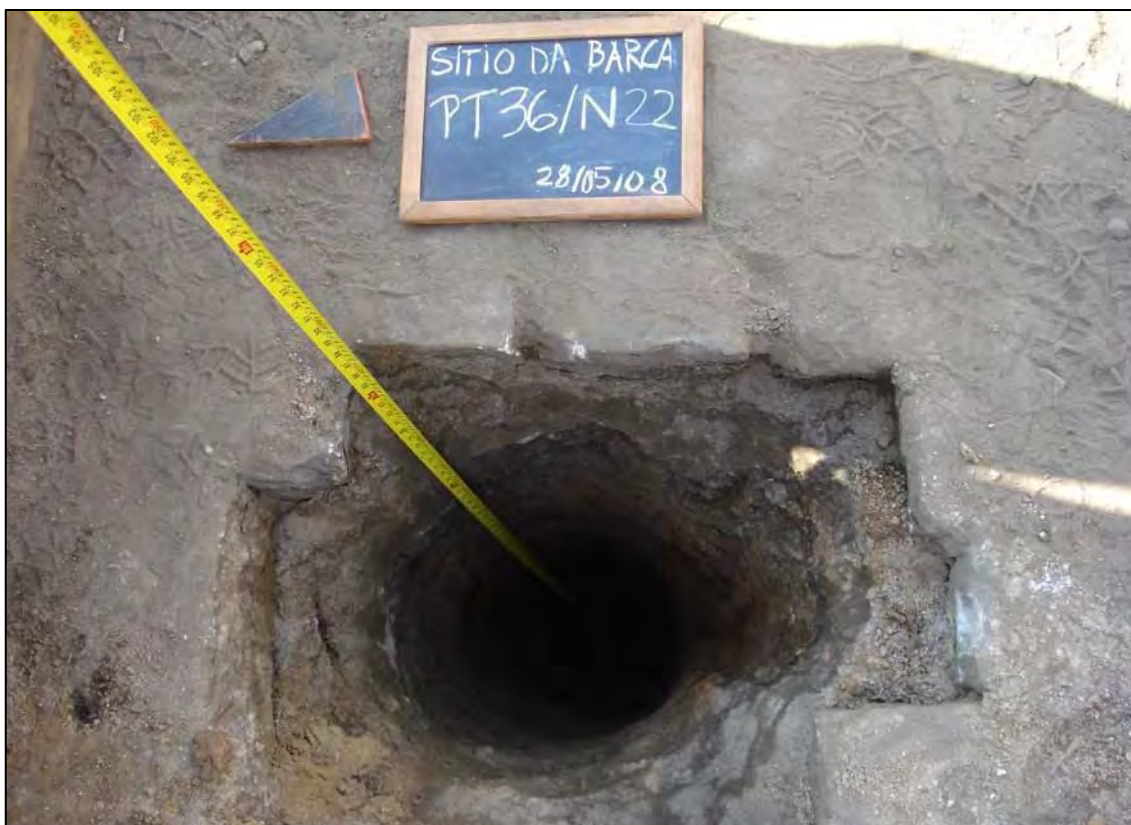
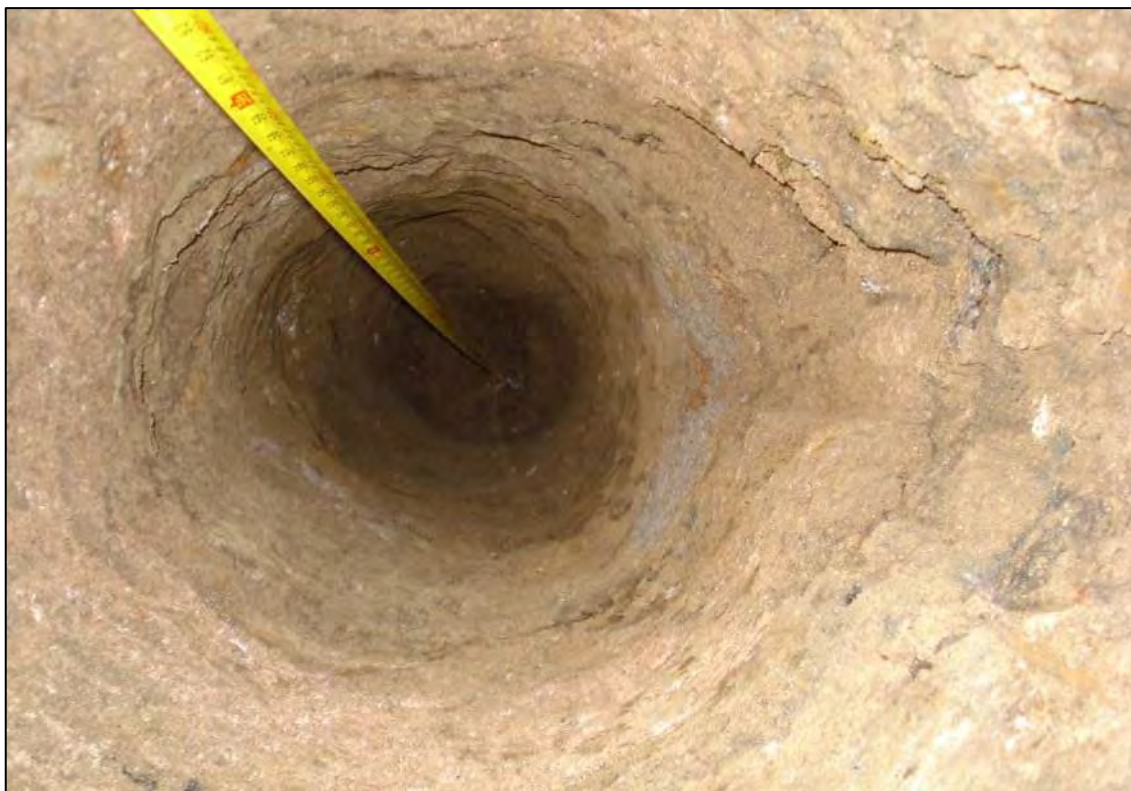
Prancha 31 - PTs 37 e 38 Sítio da Barca.

Demarcação e identificação do PT.

Aprofundamento do PT e medição de profundidade.

Descrição estratigráfica	
Nível 0 superfície	Sob paralelepípedos no lado do mar da via, a 5m SE do PT 36
Nível 01 (00-10cm)	Sedimento areno argiloso, castanho escuro, seco, sem bioturbação, grão fino, heterogêneo, muito compacto, (Sedimento foi retirado e recolocado por segurança no dia anterior) (Brita pequena e média de granito)
Nível 02 (10-20cm)	Idem
Nível 03 (20-30cm)	Idem
Nível 04 (30-40cm)	Idem
Nível 05 (40-50cm)	Idem
Nível 06 (50-60cm)	Idem
Nível 07 (60-70cm)	Sedimento castanho amarelado, areno argiloso, grão fino, heterogêneo, compactação média, sem bioturbação e pouco úmido
Nível 08 (70-80cm)	Idem
Nível 09 (80-90cm)	Idem
Nível 10 (90-100cm)	Areno argiloso, cinza claro, solto, grão fino, heterogêneo, compactação média e sem bioturbação, pouco úmido
Nível 11 (100-110cm)	Idem
Nível 12 (110-120cm)	Castanho amarelado, areno argiloso, compactação média, grão fino, heterogêneo, pouco úmido e sem bioturbação

Descrição estratigráfica	
Nível 0 superfície	Sob paralelepípedos na parte da Via a 5M NW do PT 35
Nível 01 (00-10cm)	Sedimento arenoso, cinza claro, muito compacto, fino, homogêneo, boleado, misturado com areno argiloso, castanho escuro, muito compacto, grão fino, heterogêneo, ambos sem bioturbação e pouco úmidos (presença de brita pequena e média de granito)
Nível 02 (10-20cm)	Sedimento areno argiloso, castanho escuro, grão fino, heterogêneo, pouco úmido, compactação média e sem bioturbação
Nível 03 (20-30cm)	Idem (mais brita média do que pequena)
Nível 04 (30-40cm)	Idem
Nível 05 (40-50cm)	Sedimento areno argiloso, grão fino, heterogêneo, castanho amarelado, compactação média, pouco úmido e sem bioturbação
Nível 06 (50-60cm)	Idem – Apareceu pequenos pedaços de saibro
Nível 07 (60-70cm)	Idem – Aparece material construtivo (telhas não coletadas)
Nível 08 (70-80cm)	Sedimento arenoso, cinza claro, úmido, solto, sem bioturbação, grão muito fino e homogêneo

Nível 09 (80-90cm)	Idem – Cor muda para amarelado – Concha
Nível 10 (90-100cm)	Idem – Concha, 1 osso friável e cerâmica (coletada)
Nível 11 (100-110cm)	Idem – Concha
Nível 12 (110-120cm)	Idem – Concha
Nível 13 (120-130cm)	Idem – Osso e concha
Nível 14 (130-140cm)	Idem – Concha e concreção metálica
Nível 15 (140-150cm)	Idem – Concha
Nível 16 (150-160cm)	Idem – Concha, ossos coletados
Nível 17 (160-170cm)	Idem – Sedimento mais úmido, concha. Presença de argamassa.
Nível 18 (170-180cm)	Idem – Argamassa (também queimada) – Concha– Fim do PT por rocha.

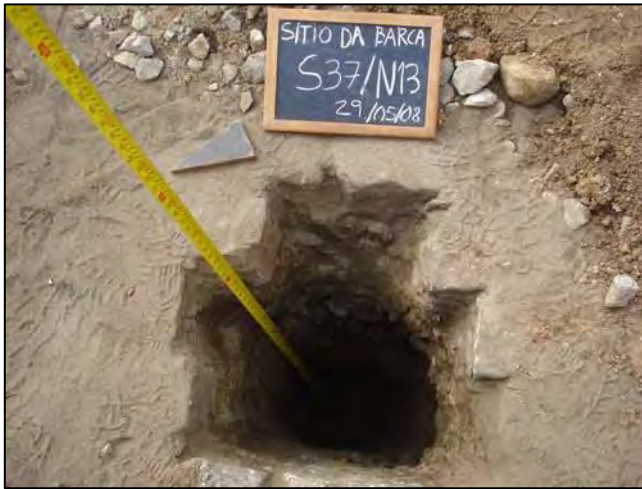
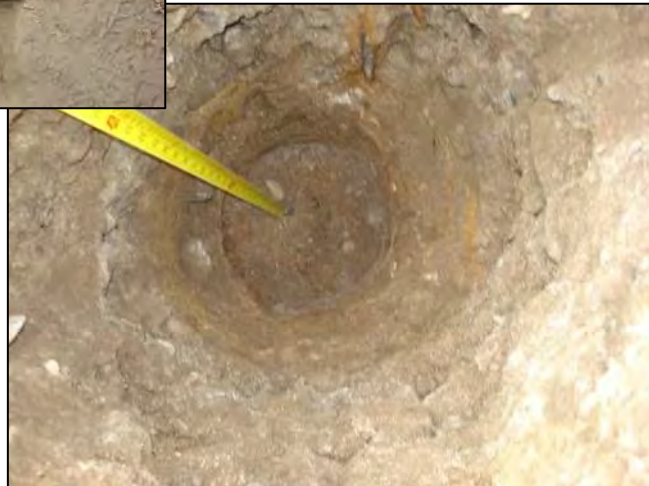
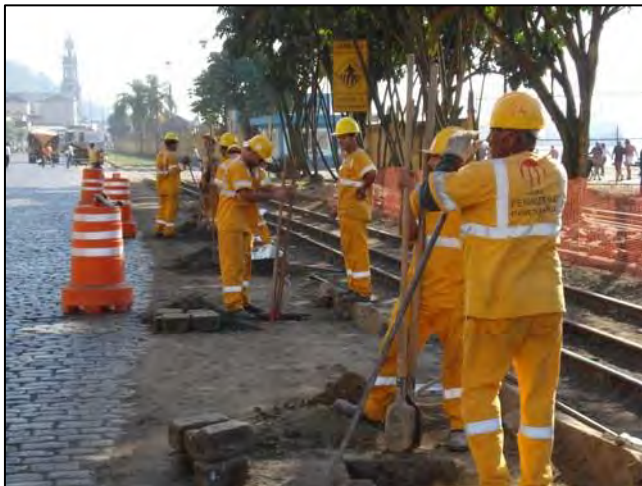
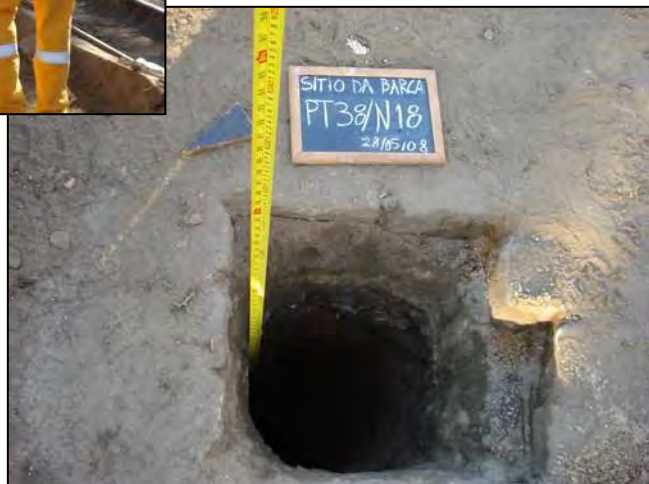
Prancha 32 - PT 39 Sítio da Barca.

Demarcação e identificação do PT

Vista geral do local de abertura do PT.

Descrição estratigráfica	
Nível 0 superfície	Sob paralelepípedos na parte nua da Via a 5M do PT
Nível 01 (00-10cm)	Sedimento arenoso, cinza claro, solo, grão muito fino, homogêneo, boleado, misturado com areno argiloso, castanho escuro, muito compacto. Ambos sem bioturbação e pouco úmidos. (Presença de brita pequena e média granito)
Nível 02 (10-20cm)	Sedimento areno argiloso, grão fino, heterogêneo, cinza escuro, pouco úmido e compactação média, sem bioturbação (perfil vê-se pequenas manchas brancas)
Nível 03 (20-30cm)	Sedimento areno argiloso, castanho escuro, grão fino, heterogêneo, pouco úmido, compactação média e sem bioturbação.
Nível 04 (30-40cm)	Idem
Nível 05 (40-50cm)	Idem
Nível 06 (50-60cm)	Idem
Nível 07 (60-70cm)	Variando com predomínio do bruno amarelado, areno cascalhento com muitos blocos de rocha de granito (ver fotos Sony 167 - 4516 e 4517) Coleta de osso
Nível 08 (70-80cm)	Material é praticamente uma rocha de granito "podre", ou seja, em alteração. Conchas e 1 telha.

Nível 09 (80-90cm)	Associadas a fragmento de rocha alterada. Coleta de 2 conchas
Nível 10 (90-100cm)	Idem – Rochas impediram prosseguimento
Nível 11 (100-110 cm)	Idem. Presença de material construtivo (telha, vidro, louça), faiança. PT encerrado por presença de bloco.

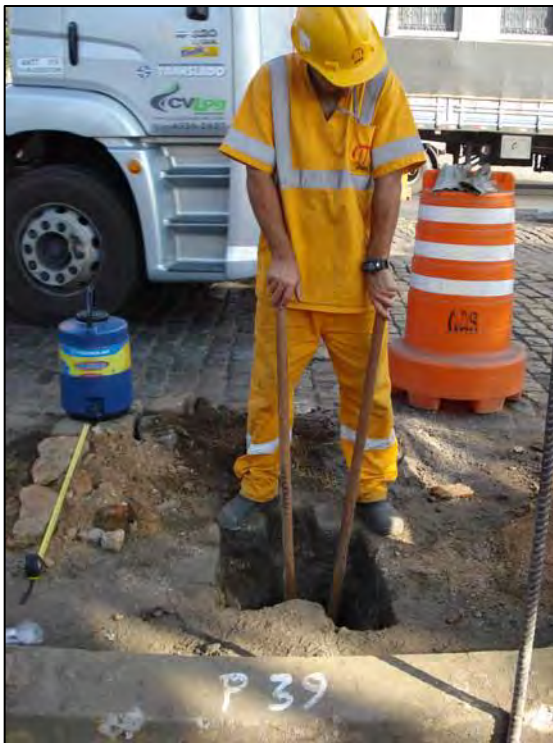
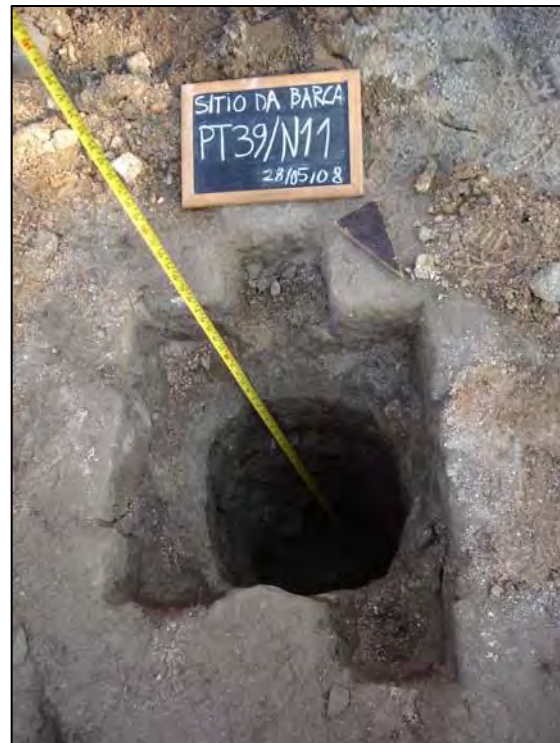
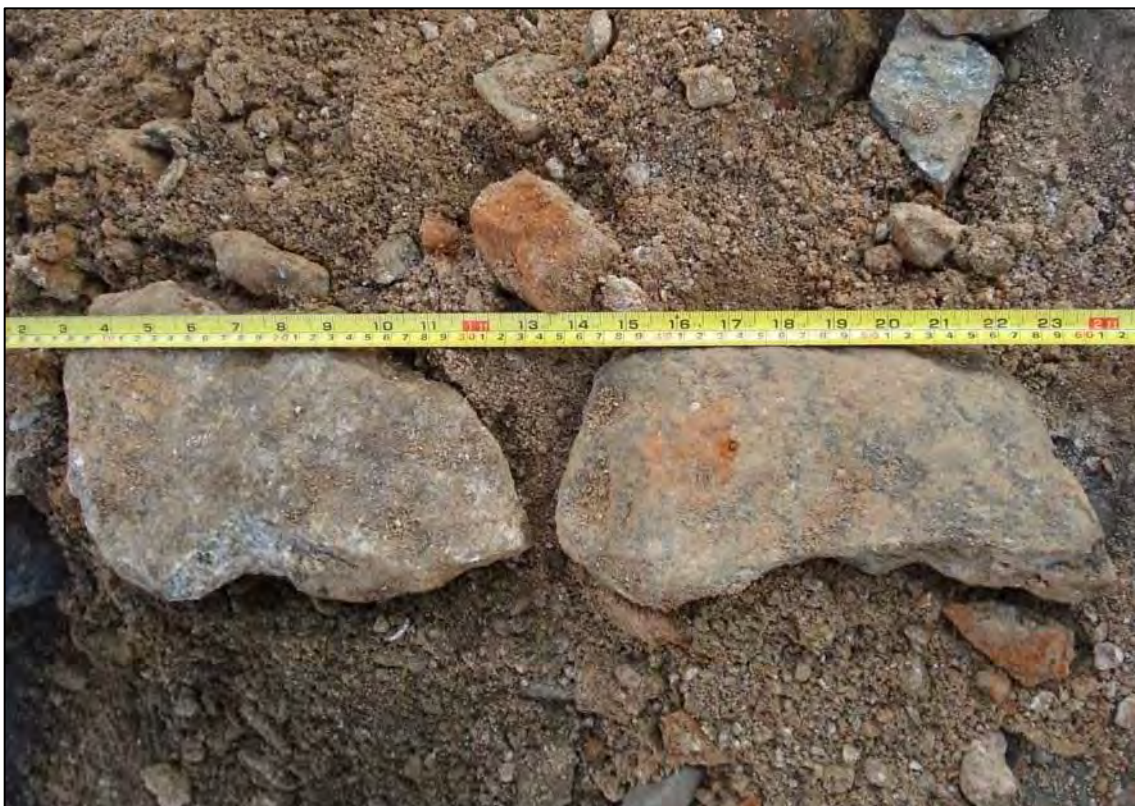
Prancha 33 - PT 40 Sítio da Barca.

Início da abertura do PT.

Demarcação e identificação do PT

Material associado (pedras, entulho de aterro)

Descrição estratigráfica	
Nível 0 superfície	Paralelepípedos de granito dispostos em linhas desencontradas (estrada)
Nível 01 (00-10cm)	Sedimento de matriz arenosa, grão fino a médio, anguloso, heterogêneo, compactação solta, castanho, escassa brita grossa de granito
Nível 02 (10-20cm)	Idem – Cinza
Nível 03 (20-30cm)	Idem – Castanho, abundante brita grossa de granito
Nível 04 (30-40cm)	Idem
Nível 05 (40-50cm)	Idem
Nível 06 (50-60cm)	Sedimento marrom escuro, areno argiloso, composto por rochas de granito com dimensão máxima de 40mm. Pedregulhos de granulação fina a média.
Nível 07 (60-70cm)	Idem
Nível 08 (70-80cm)	Idem – Material construtivo recente. 1 fragmento de lata não coletado
Nível 09 (80-90cm)	Idem – Fragmentos de material conchífero
Nível 10 (90-100cm)	Idem – 2 fragmentos de material conchífero
Nível 11 (100-110cm)	Idem – 6 fragmentos de material conchífero, 1 fragmento de vidro plano recente.

Nível 12 (110-120cm)	Idem – 2 fragmentos de material conchífero e 2 fragmentos de vidro plano recente.
Nível 13 (120-130cm)	Idem
Nível 14 (130-140cm)	Sedimento marrom avermelhado, areno argiloso, granulação entre média e grossa, grande densidade de entulho de material construtivo recente, úmido.
Nível 15 (140-150cm)	Idem materiais conchíferos
Nível 16 (150-160cm)	Idem
Nível 17 (160-170cm)	Idem
Nível 18 (170-180cm)	Sedimento marrom acinzentado escuro, areno argiloso, composto por cascalho. Material construtivo recente, úmido.
Nível 19 (180-190cm)	Idem
Nível 20 (190-200cm)	Idem
Nível 21 (200-210cm)	Idem
Nível 22 (210-220cm)	Sedimento arenoso, fino, úmido, amarelo escuro e estéril
Nível 23 (220-230cm)	Idem – 1 fragmento de material conchífero
Nível 24 (230-240cm)	Idem - finalizado

Observações: Todo material coletado, proveniente de vestígios conchíferos, estava misturado com entulho de material construtivo recente..

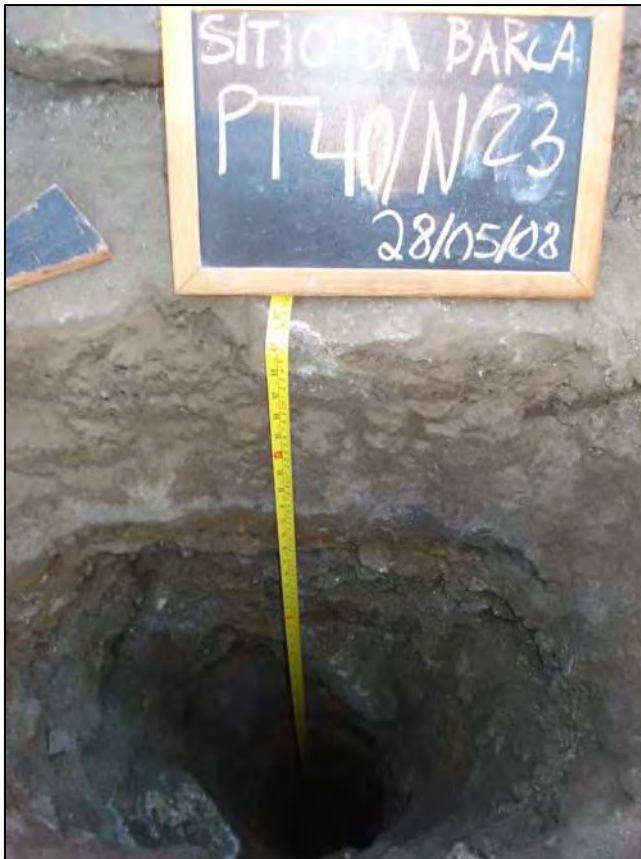
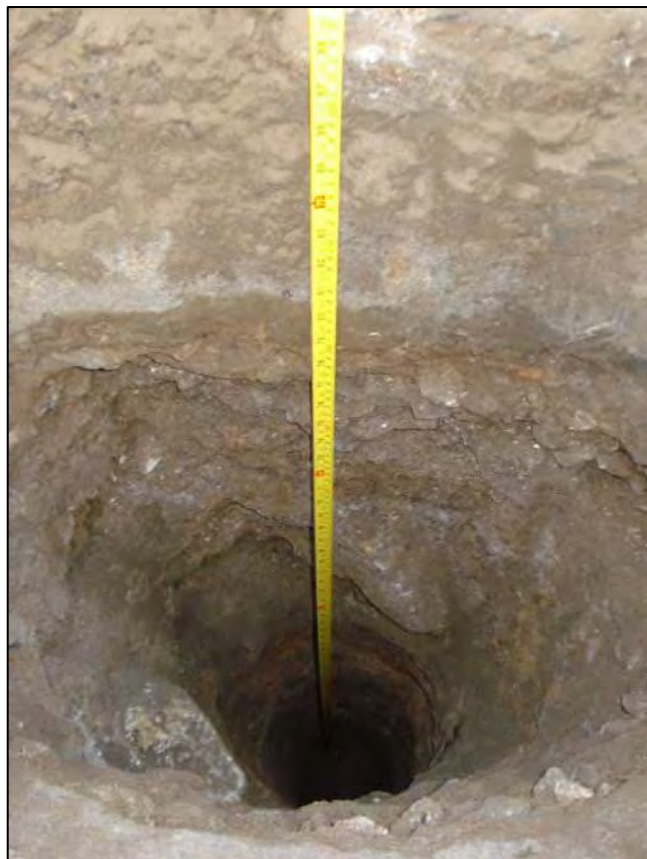
Prancha 34 - PT 41 Sítio da Barca.

Demarcação e identificação do PT.

Aprofundamento do PT e medição de profundidade.

Descrição estratigráfica	
Nível 0 superfície	Paralelepípedos dispostos em linhas desencontradas (estrada)
Nível 01 (00-10cm)	Sedimento cinza escuro, de matriz arenosa, grão fino a médio, anguloso, heterogêneo, compactação solta, seco, escassa brita grossa de granito – 1 cravo em ferro oxidado
Nível 02 (10-20cm)	Idem
Nível 03 (20-30cm)	Idem – Castanho, abundante brita grossa de granito e abundantes grânulos de granito até 0,5cm
Nível 04 (30-40cm)	Idem – Alguns fragmentos de material de construção
Nível 05 (40-50cm)	Sedimento de matriz arenosa, grão muito fino a médio, anguloso, homogêneo, compactação solta, cor amarelo escuro, alguma pedras de granito pequenas (fragmentos de construção recentes)
Nível 06 (50-60cm)	Idem – fragmentos de ostra, fragmentos de cerâmica, 1 fragmento de osso, 1 concha pequena.
Nível 07 (60-70cm)	Idem – Abundantes pedras de granito pequenas e médias um pouco friável. Abundantes grânulos de granito até 1cm. 2 fragmentos de ostra.

Nível 08 (70-80cm)	Idem – fragmento de telha
Nível 09 (80-90cm)	Idem
Nível 10 (90-100cm)	Idem – Pouco úmido
Nível 11 (100-110cm)	Idem – 2 fragmentos de ostra
Nível 12 (110-120cm)	Idem – menos pedras de granito
Nível 13 (120-130cm)	Idem – Bege
Nível 14 (130-140cm)	Idem
Nível 15 (140-150cm)	Idem
Nível 16 (150-160cm)	Idem – finalizado, presença de rocha.

Observações: PT encerrado nos 1,58cm. Bloco de granito no fundo e laterais impediu o prosseguimento.

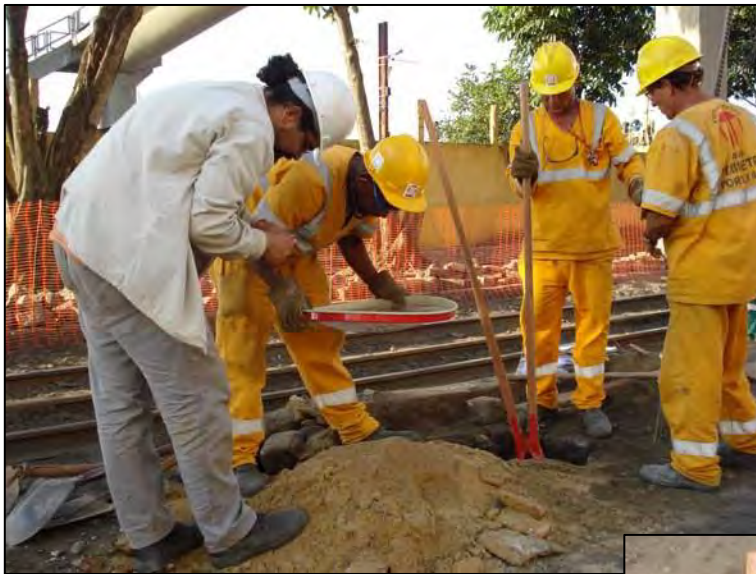
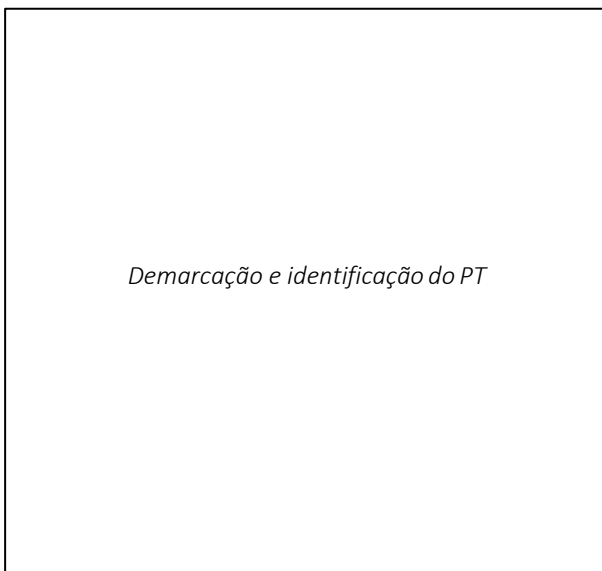
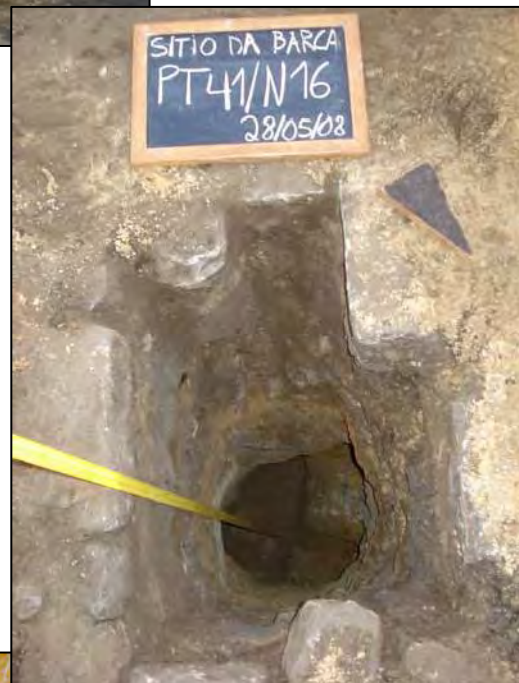
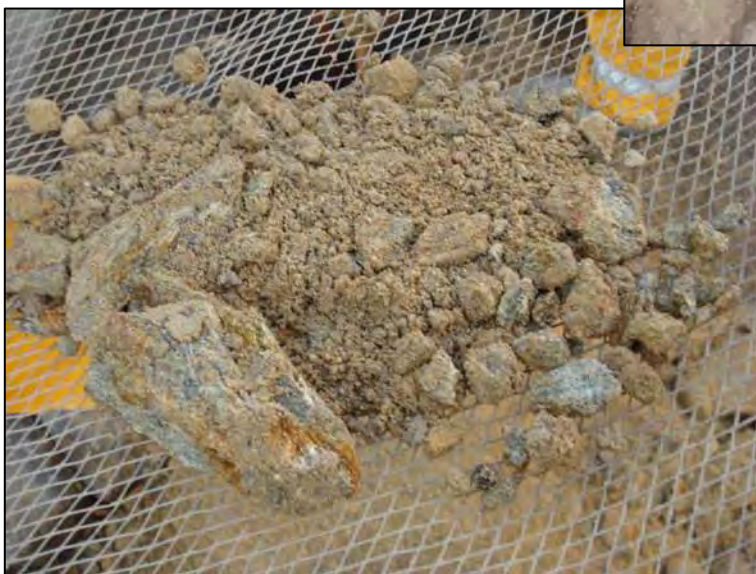
Prancha 35 - PT 42 Sítio da Barca.

Vista geral do local de abertura do PT.

Demarcação e identificação do PT

Detalhamento das pesquisas arqueológicas.

Descrição estratigráfica	
Nível 0 superfície	Paralelepípedos
Nível 01 (00-10cm)	Paralelepípedos
Nível 02 (10-20cm)	Duas camadas arenosas de coloração clara no nível superior (mais ou menos 15cm) e cinza escura no inferior (mais ou menos 20cm)
Nível 03 (20-30cm)	Bruno escuro, arenoso com entulho
Nível 04 (30-40cm)	Idem
Nível 05 (40-50cm)	Bloco rochoso encerra PT.

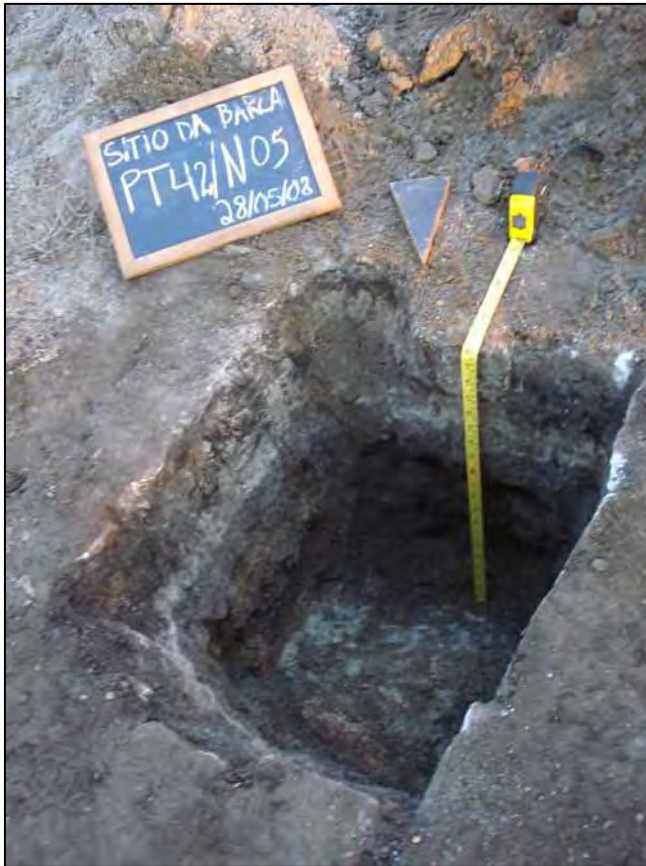
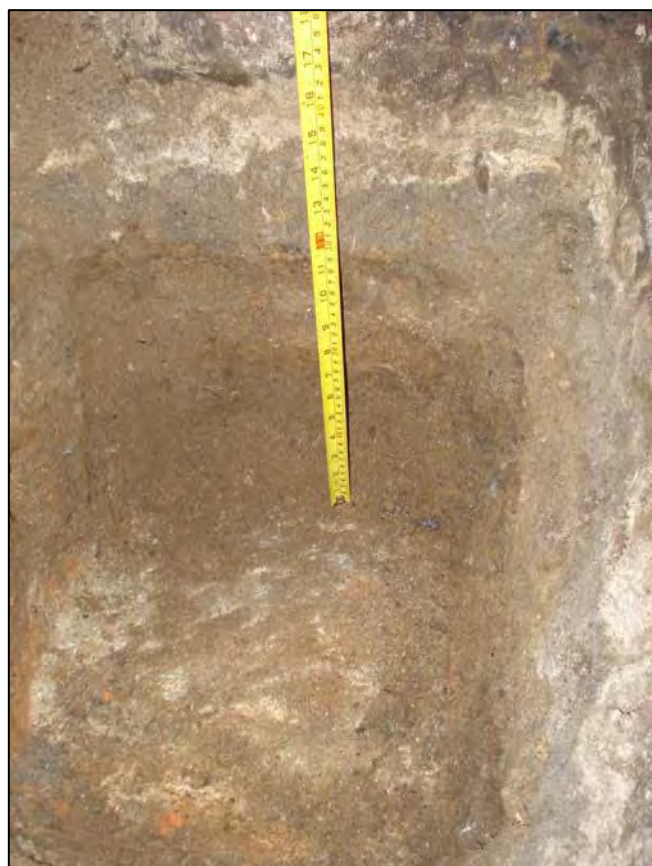
Prancha 36 - PT 43 Sítio da Barca.

Demarcação e identificação do PT

Aprofundamento do PT e medição de profundidade.

Descrição estratigráfica	
Nível 0 superfície	Sob paralelepípedos de pedra a 5M SE do PT 37
Nível 01 (00-10cm)	Sedimento arenoso, cinza claro, muito compacto, grão muito fino, homogêneo, boleado, compactação média, misturado com areno argiloso, castanho escuro, grão fino, heterogêneo, compacto. Ambos sem bioturbação e pouco úmido (presença de brita fina e média de granito)
Nível 02 (10-20cm)	Sedimento areno argiloso, castanho amarelado, grão fino, heterogêneo, compactação média, pouco úmido e sem bioturbação
Nível 03 (20-30cm)	Sedimento castanho escuro, areno argiloso, grão fino, heterogêneo, compactação média, pouco úmido e sem bioturbação
Nível 04 (30-40cm)	Idem
Nível 05 (40-50cm)	Idem
Nível 06 (50-60cm)	Idem
Nível 07 (60-70cm)	Sedimento areno argiloso, castanho amarelado, grão fino, heterogêneo, pouco úmido, compactação média, sem bioturbação. Aparecem pequenos pedaços de saibro. (Material construtivo recente)

Nível 08 (70-80cm)	Idem
Nível 09 (80-90cm)	Idem
Nível 10 (90-100cm)	Idem
Nível 11 (100-110cm)	Idem – Fim por presença de cabo elétrico

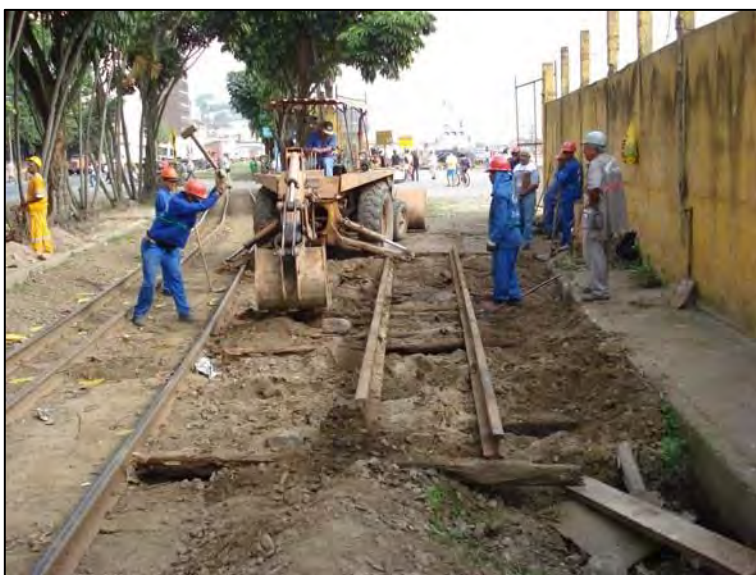
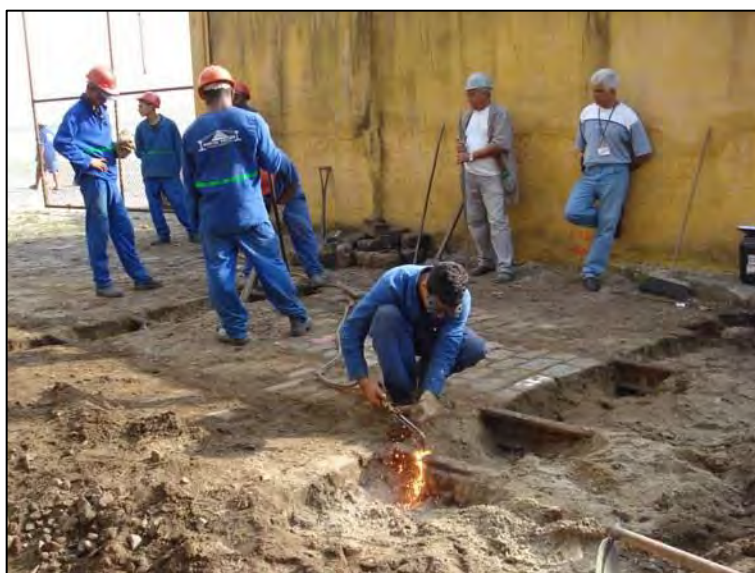
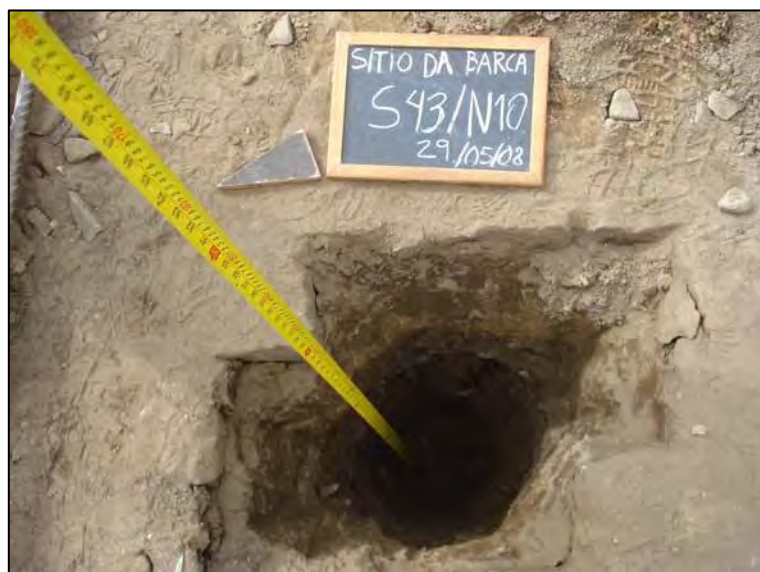
Prancha 37 - PTs 44 e 45 Sítio da Barca.

Vista geral do local de abertura do PT.

Detalhamento das pesquisas arqueológicas.

Demarcação e identificação do PT.

Descrição estratigráfica	
Nível 0 superfície	Sob paralelepípedos na parte nua da Via. Marcado a 1M S do PT 43
Nível 01 (00-10cm)	Sedimento areno argiloso, castanho escuro, grão fino, heterogêneo, muita compactação, misturado com arenoso amarelado, grão fino, heterogêneo, muito compactado. Ambos pouco úmidos e sem bioturbação (presença de britas pequenas e médias de granito e entulho)
Nível 02 (10-20cm)	Idem
Nível 03 (20-30cm)	Sedimento areno argiloso, castanho escuro, grão fino, heterogêneo, pouco úmido, sem bioturbação, compactação média e coloração de queimado e ferrugem (argamassa queimada)
Nível 04 (30-40cm)	Idem – Castanho alaranjado (Sem argamassa)
Nível 05 (40-50cm)	Idem
Nível 06 (50-60cm)	Sedimento areno argiloso, cinza acastanhado, grão fino, heterogêneo, sem bioturbação, pouco úmido, compactação média
Nível 07 (60-70cm)	Idem
Nível 08 (70-80cm)	Idem
Nível 09 (80-90cm)	Idem
Nível 10 (90-100cm)	Saibro, sedimento areno argiloso, grão fino, heterogêneo, compactação média, salmão, pouco úmido e sem bioturbação (concha)

Nível 11 (100-110cm)	Sedimento areno argiloso, castanho alaranjado, sem bioturbação, pouco úmido, compactação média, grão fino, heterogêneo (Material construtivo, argamassa e concha)
Nível 12 (110-120cm)	Idem – Sedimento castanho escuro – Vestígios de queimado (argamassa) e construtivos
Nível 13 (120-130cm)	Idem – Concha
Nível 14 (130-140cm)	Idem – Concha
Nível 15 (140-150cm)	Idem – Concha
Nível 16 (150-160cm)	Idem – Concha
Nível 17 (160-170cm)	Idem – Estéril - Rocha

Observações: Fim do PT por rocha aos 165cm.

Descrição estratigráfica	
Nível 0 superfície	Sob paralelepípedos na via. Marcado a 1M S do PT 37
Nível 01 (00-10cm)	Sedimento areno argiloso, castanho escuro, grão fino, heterogêneo, muito compacto, misturado com arenoso amarelado, muito compacto, grão fino, heterogêneo. Ambos sem bioturbação e pouco úmido (presença de brita pequena e média de granito)
Nível 02 (10-20cm)	Idem
Nível 03 (20-30cm)	Sedimento areno argiloso, castanho escuro, grão fino, heterogêneo, compactação média, sem bioturbação, pouco úmido, cor de ferrugem e queimado (argamassa queimada)
Nível 04 (30-40cm)	Idem
Nível 05 (40-50cm)	Sedimento arenoso, cinza claro, solto, grão fino, heterogêneo, solto, misturado com areno argiloso, castanho escuro, grão fino, heterogêneo, compactação média e sem bioturbação (ambos) (sem argamassa queimada)
Nível 06 (50-60cm)	Idem
Nível 07 (60-70cm)	Idem
Nível 08 (70-80cm)	Idem – misturado com saibro
Nível 09 (80-90cm)	Sedimento areno argiloso, castanho acastanhado, pouco úmido, grão fino, heterogêneo, sem bioturbação, compactação média, misturado com saibro

Nível 10 (90-100cm)	Sedimento arenoso, solto, amarelado, grão muito fino, boleado e homogêneo, sem bioturbação e pouco úmido
Nível 11 (100-110cm)	Idem – Concha associada a material construtivo recente como tijolos, telhas, argamassa,
Nível 12 (110-120cm)	Idem – Concha não recolhida associada a material construtivo recente
Nível 13 (120-130cm)	Idem
Nível 14 (130-140cm)	Idem – Concha
Nível 15 (140-150cm)	Idem – Concha
Nível 16 (150-160cm)	Idem – Concha
Nível 17 (160-170cm)	Idem
Nível 18 (170-180cm)	Idem
Nível 19 (180-190cm)	Idem
Nível 20 (190-200cm)	Idem
Nível 21 (200-210cm)	Idem
Nível 22 (210-220cm)	Idem – Concha – Fim do PT por rocha
