O SÍTIO ARQUEOLÓGICO DA BARCA

Este texto traz o desenvolvimento da pesquisa e resultados obtidos no sítio arqueológico da Barca, identificado no escopo do “Plano de Gestão do Patrimônio Cultural do Sistema Viário da Margem Direita do Porto de Santos, SP”.

A pesquisa foi realizada entre os anos de 2008 e 2014.

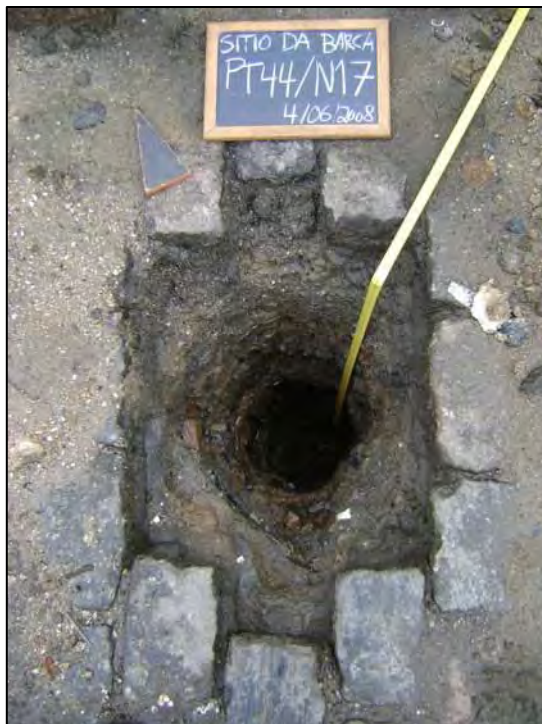
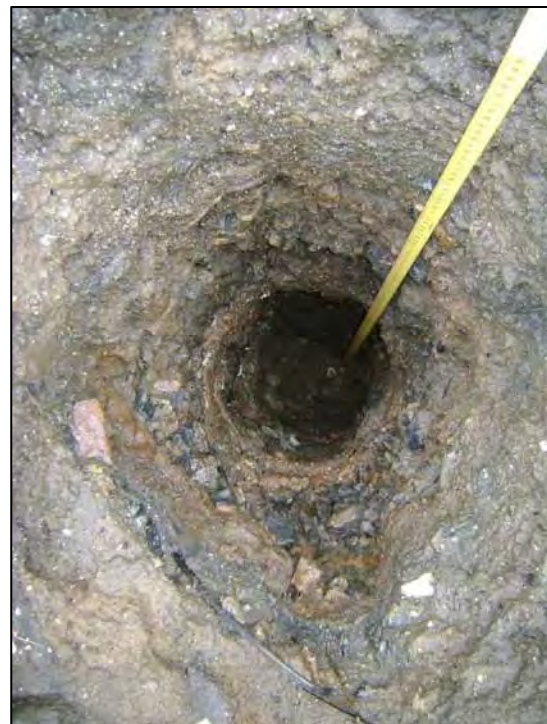
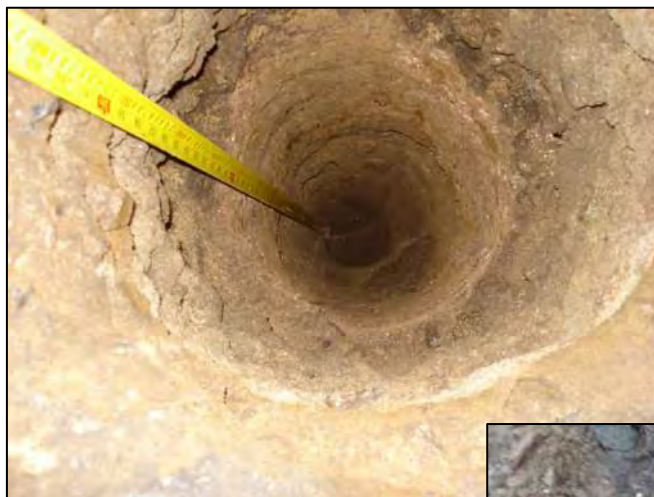
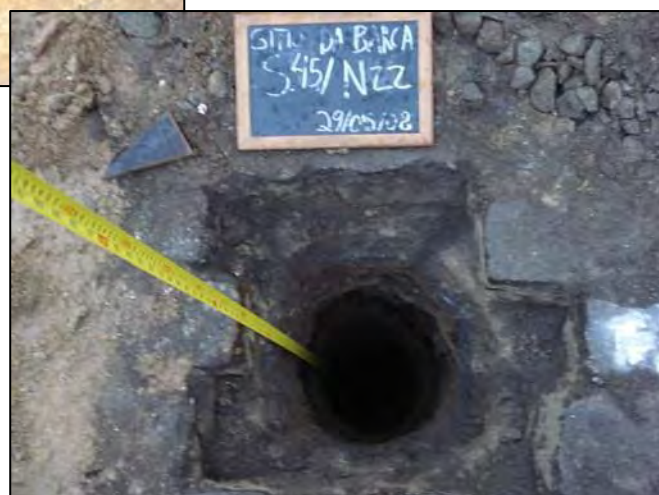
Prancha 38 - PT 46 Sítio da Barca.

Demarcação e identificação do PT

Aprofundamento do PT e medição de profundidade.

Demarcação e identificação do PT.

Descrição estratigráfica	
Nível 0 superfície	Sob paralelepípedo a SE do PT 44 parte nua da via
Nível 01 (00-10cm)	Sedimento arenoso, cinza claro, muito compacto, pouco úmido, misturado com cascalho escuro, areno argiloso, muito compacto, pouco úmido, ambos sem bioturbação, grão fino e heterogêneo
Nível 02 (10-20cm)	Sedimento areno argiloso, castanho escuro, compactação média, pouco úmido, sem bioturbação, grãos finos, heterogêneos. Rastros de queima.
Nível 03 (20-30cm)	Idem – Rastros de fuligem
Nível 04 (30-40cm)	Idem – Castanho escuro
Nível 05 (40-50cm)	Sedimento arenoso, grão fino, heterogêneo, cinza claro, sem bioturbação, pouco úmido, compactação solta
Nível 06 (50-60cm)	Idem – Presença de britas e maior umidade
Nível 07 (60-70cm)	Idem
Nível 08 (70-80cm)	Idem
Nível 09 (80-90cm)	Solo areno argiloso, presença de argila avermelhada, solo heterogêneo
Nível 10 (90-100cm)	Idem ao 9 presença de tubulação de ferro, possível cano de água. SO-NE (orientação) Solo areno argiloso, salmão, grãos finos, heterogêneo, solto (estéril)

Nível 11 (100-110cm)	Idem – desvio do cano, presença de fragmentos de telhas
Nível 12 (110-120cm)	Idem – Marrom claro – presença de britas finas e conchas
Nível 13 (120-130cm)	Idem 12. Coletado amostra de pixe.
Nível 14 (130-140cm)	Solo areno argiloso, marrom claro, presença de conchas, britas finas
Nível 15 (140-150cm)	Idem 14
Nível 16 (150-160cm)	Idem 14
Nível 17 (160-170cm)	Idem 14 – Presença de fragmento de osso, conchas, e material construtivo moderno (coletados fragmentos de reboco de amostra)
Nível 18 (170-180cm)	Idem 14 – Com maior umidade, terra marrom escura, conchas
Nível 19 (180-190cm)	Idem ao 18. Encerramento do PT.

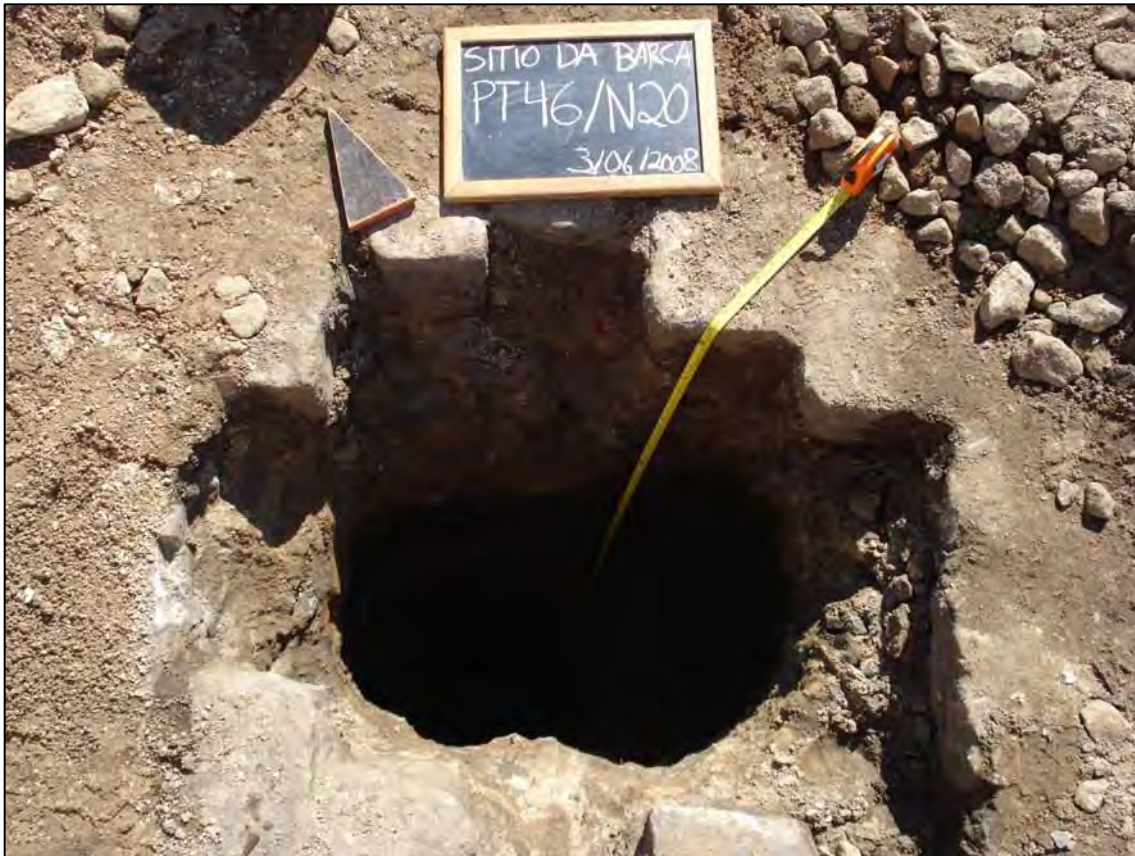
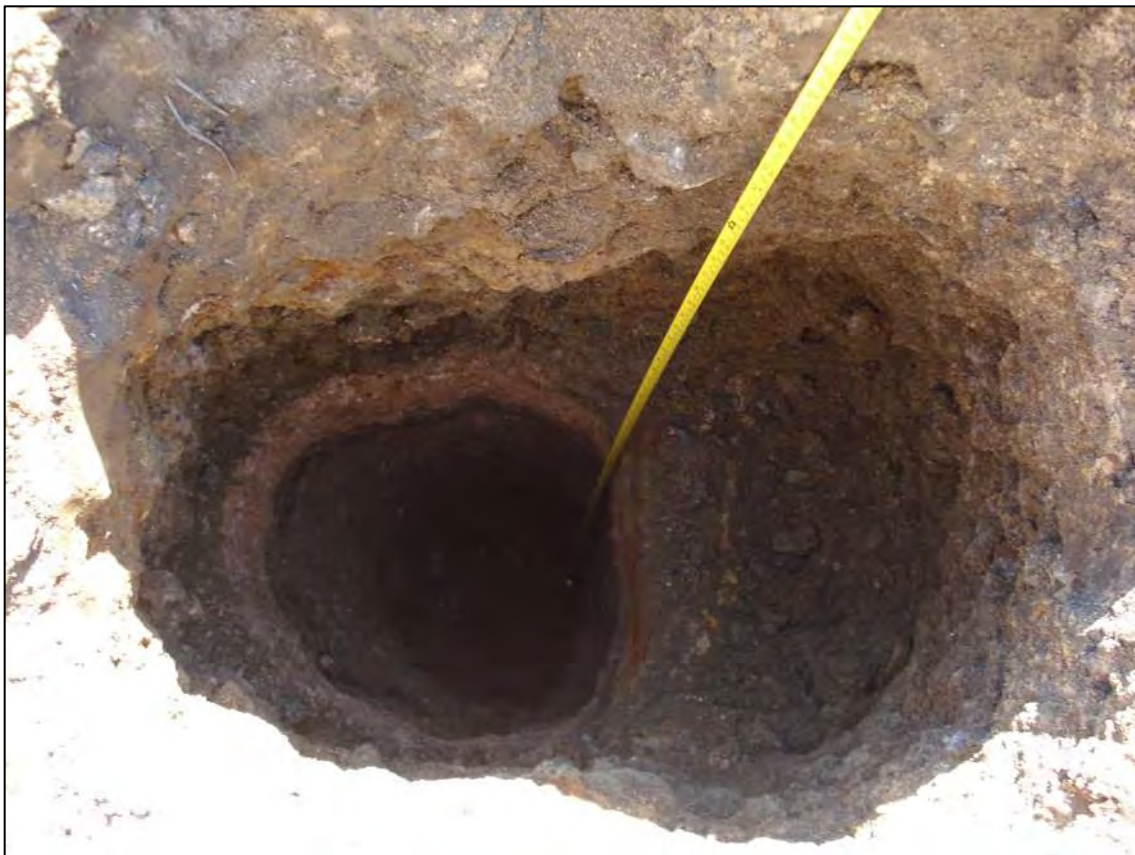
Prancha 39 - PT 47 Sítio da Barca.

Demarcação e identificação do PT.

Descrição estratigráfica	
Nível 0 superfície	Sob paralelepípedo a 5M do PT 46 SE parte nua da via
Nível 01 (00-10cm)	Sedimento arenoso, grão fino, heterogêneo, cinza claro, pouco úmido, sem bioturbação, mais compacto. Misturado com castanho escuro, fino, heterogêneo, úmido e sem bioturbação. (Brita de granito pequena e média)
Nível 02 (10-20cm)	Sedimento areno argiloso, castanho escuro, grão fino, heterogêneo, sem bioturbação, compactação média, pouco úmido, vestígios de queima (presença de material construtivo recente)
Nível 03 (20-30cm)	Idem – Vestígios de fuligem
Nível 04 (30-40cm)	Idem – solo marrom claro com britas grossas, sem presença de fuligem
Nível 05 (40-50cm)	Idem ao 4
Nível 06 (50-60cm)	Idem
Nível 07 (60-70cm)	Idem
Nível 08 (70-80cm)	Idem
Nível 09 (80-90cm)	Redução do número de britas grossas, argiloso, fino, m anguloso, heterogêneo, compactação média, amarelo acastanhado (estéril)
Nível 10 (90-100cm)	Solo argiloso (aterro), heterogêneo, avermelhado, presença de cascalho no final do nível (presença de britas e conchas)

Nível 11 (100-110cm)	Solo areno argiloso, cor amarela escura (próximo do marrom) com presença de conchas. Matriz siltosa, grãos finos, angulosos, heterogêneos
Nível 12 (110-120cm)	Idem
Nível 13 (120-130cm)	Idem
Nível 14 (130-140cm)	Solo areno argiloso, cor amarelada, com presença de carvão (pequenos fragmentos) e pedras finas
Nível 15 (140-150cm)	Idem – presença de cerâmica refratária branca, restos de reboco de construção, prego, ossos, britas pequenas e médias
Nível 16 (150-160cm)	Idem. Cerâmica refratária, louça, osso.
Nível 17 (160-170cm)	Idem. Cerâmica refratária, arame farpado, louça, conchas
Nível 18 (170-180cm)	Idem. Vidro (plano e de garrafa), metal, restos construtivos (coletado azulejo de amostra).
Nível 19 (180-190cm)	Presença de fragmentos de telha, porcelana (coletada) abundância de britas finas, poucas britas grossas, solo areno argiloso, salmão, aumentando a umidade, presença de conchas

Nível 20 (190-200cm)	Solo areno argiloso, salmão, presença de muita umidade (terra molhada), sem material, somente brita fina e fragmentos de tijolo (sem conchas)
Nível 21 (200-210cm)	Presença de rocha impedindo prosseguimento (Estéril)

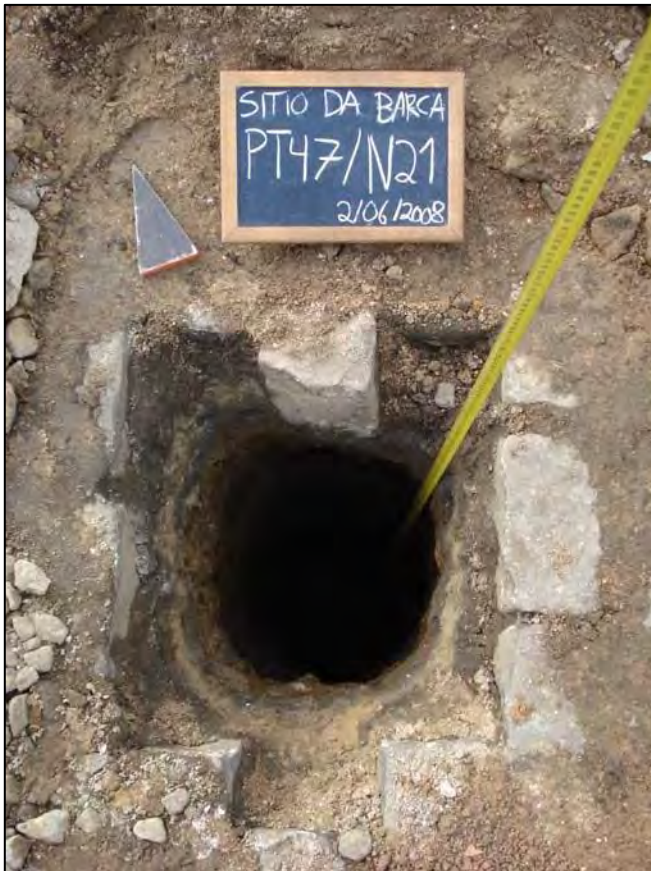
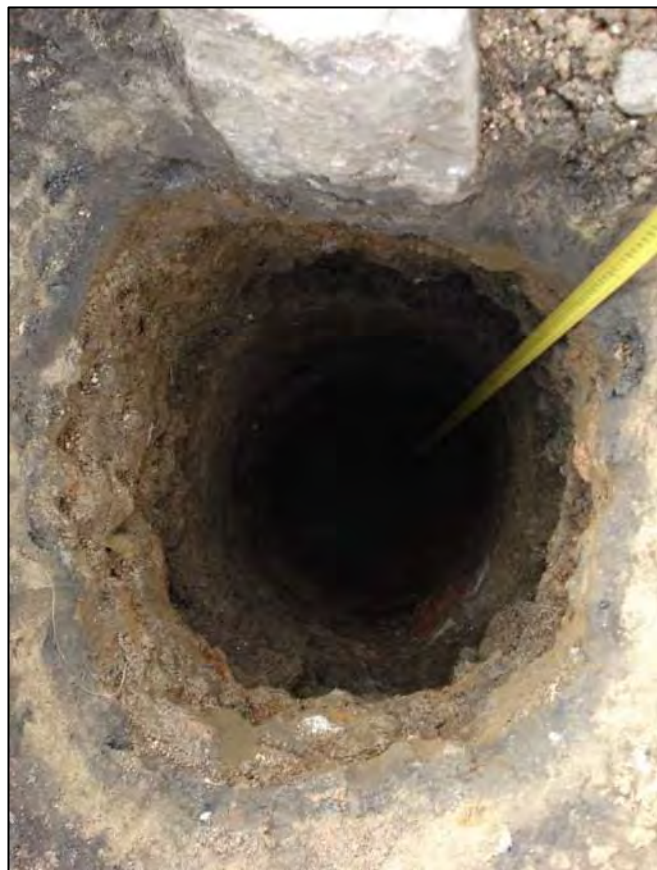
Prancha 40 - PT 48 Sítio da Barca.

Demarcação e identificação do PT.

Aprofundamento do PT e medição de profundidade.

Descrição estratigráfica	
Nível 0 superfície	Solo com paralelepípedos
Nível 01 (00-10cm)	Solo arenoso, grão fino, anguloso, heterogêneo, compactação solta, cinza-marrom (presença de britas grossas)
Nível 02 (10-20cm)	Idem ao 1
Nível 03 (20-30cm)	Idem ao 1 – Solo areno argiloso, cinza-marrom
Nível 04 (30-40cm)	Idem ao 3
Nível 05 (40-50cm)	Idem ao 3
Nível 06 (50-60cm)	Idem ao 3
Nível 07 (60-70cm)	Ocorrência de britas, solo areno argiloso, mais solto, marrom claro, anguloso, grãos finos, heterogêneo (presença de britas médias)
Nível 08 (70-80cm)	Idem ao 7
Nível 09 (80-90cm)	Idem ao 7 – Ocorrência de conchas (poucas) e britas
Nível 10 (90-100cm)	Idem ao 7 – Ocorrência de conchas (poucas) e britas
Nível 11 (100-110cm)	Idem ao 7 – Não ocorrência de material (muitas britas médias) Estéril
Nível 12 (110-120cm)	Idem ao 11 com aumento da umidade e muitas britas médias
Nível 13 (120-130cm)	Idem ao 11 maior umidade – (muitas britas médias) Presença de fragmentos de conchas.

Nível 14 (130-140cm)	Idem ao 13 (Muitas britas médias) Somente britas em terra e com maior presença de umidade e presença de fragmento de concha
Nível 15 (140-150cm)	Início do aparecimento de terra com britas, na interface entre N50 para N60 presença de um fragmento de concha em meio a terra
Nível 16 (150-160cm)	Solo arenoso, grãos finos, angulosos, heterogêneos (presença de britas) terra solta, amarelo – marrom, presença de fragmentos de concha
Nível 17 (160-170cm)	Idem ao 16 (Sem fragmento de concha) (estéril) muitas britas e pouca terra.

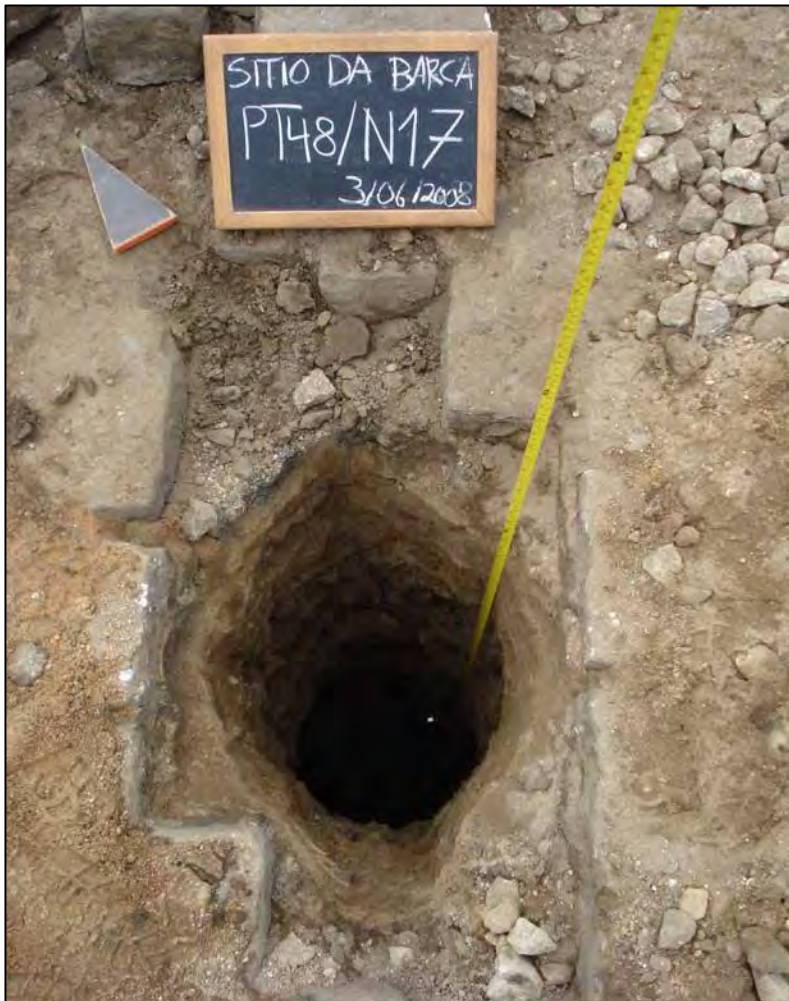
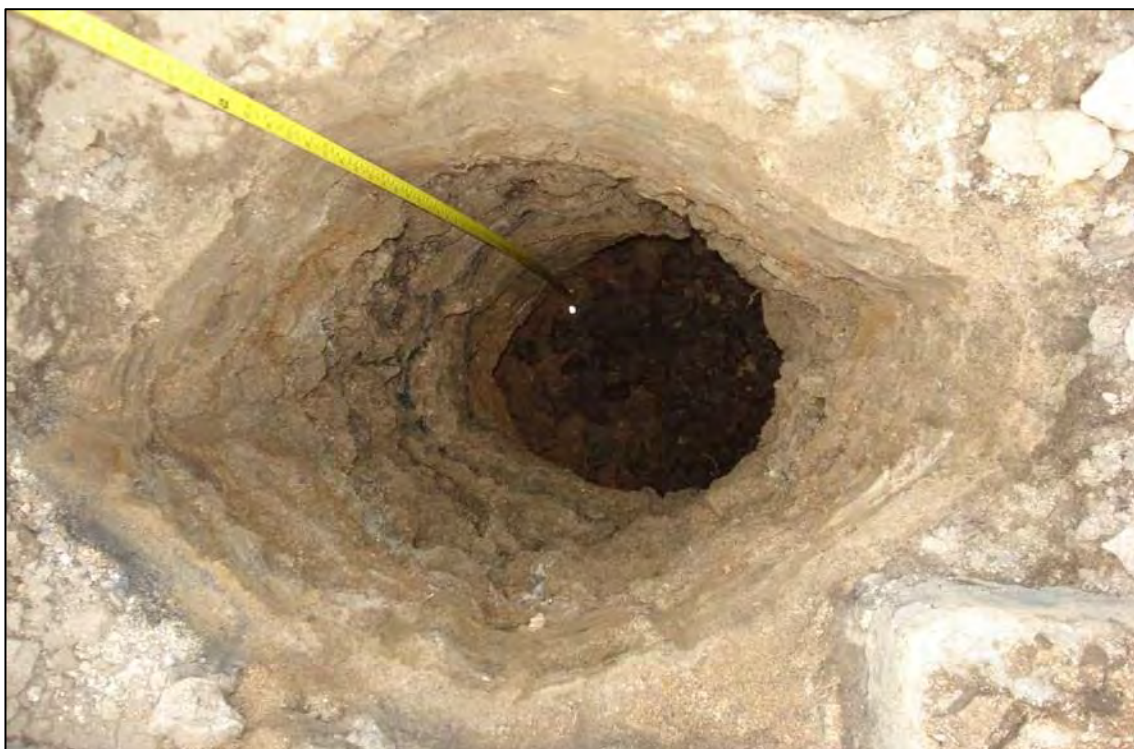
Prancha 41 - PTs 49 e 50 Sítio da Barca.

Demarcação e identificação do PT.

Aprofundamento do PT e medição de profundidade.

Descrição estratigráfica	
Nível 0 superfície	Paralelepípedo
Nível 01 (00-10cm)	Idem
Nível 02 (10-20cm)	Arenoso, castanho amarelado, anguloso, heterogêneo, compactação média e solta
Nível 03 (20-30cm)	Areno argiloso (pouca argila), castanho, heterogêneo, compactação média, anguloso com britas
Nível 04 (30-40cm)	Britas – compactação grande
Nível 05 (40-50cm)	Britas
Nível 06 (50-60cm)	Britas
Nível 07 (60-70cm)	Britas
Nível 08 (70-80cm)	Idem
Nível 09 (80-90cm)	Idem
Nível 10 (90-100cm)	Idem
Nível 11 (100-110cm)	Idem
Nível 12 (110-120cm)	Idem
Nível 13 (120-130cm)	Idem britas menores (pequenas)
Nível 14 (130-140cm)	Granitos pequenos
Nível 15 (140-150cm)	Tubulação a 143 cm (manilha de cimento) leva ao encerramento do PT.

Descrição estratigráfica	
Nível 0 superfície	Solo revestido por paralelepípedo
Nível 01 (00-10cm)	Solo arenoso (areia), médio, anguloso, heterogêneo, compactação solta, marrom claro e estéril (presença de britas)
Nível 02 (10-20cm)	Idem ao 1
Nível 03 (20-30cm)	Idem ao 1 – solo areno argiloso, marrom escuro
Nível 04 (30-40cm)	Idem ao 3
Nível 05 (40-50cm)	Idem ao 3
Nível 06 (50-60cm)	Idem ao 3
Nível 07 (60-70cm)	Idem ao 3 – pouca terra, coloração marrom mais claro
Nível 08 (70-80cm)	Idem ao 7
Nível 09 (80-90cm)	Idem ao 7
Nível 10 (90-100cm)	Idem ao 7 – solo marrom amarelado.
Nível 11 (100-110cm)	Idem ao 10 muitas britas e pouca terra.
Nível 12 (110-120cm)	Idem ao 11, levando a interrupção da escavação, passando a abertura de outro PT em sua perpendicularidade em relação ao trilho do trem.

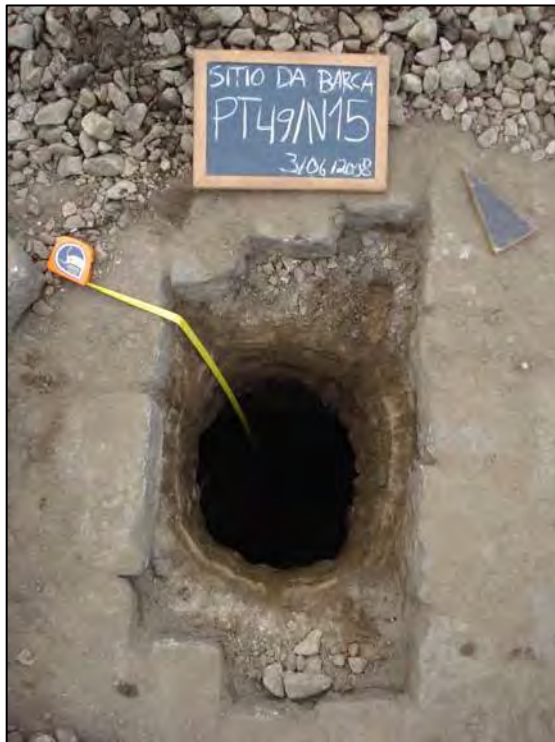
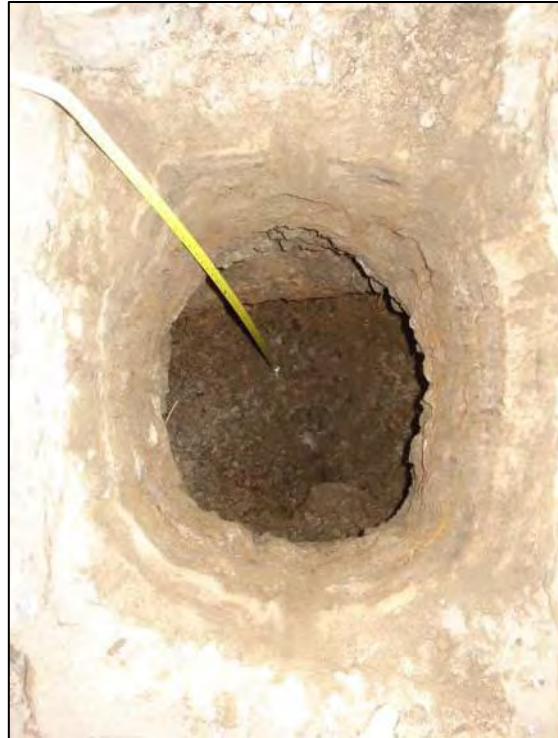
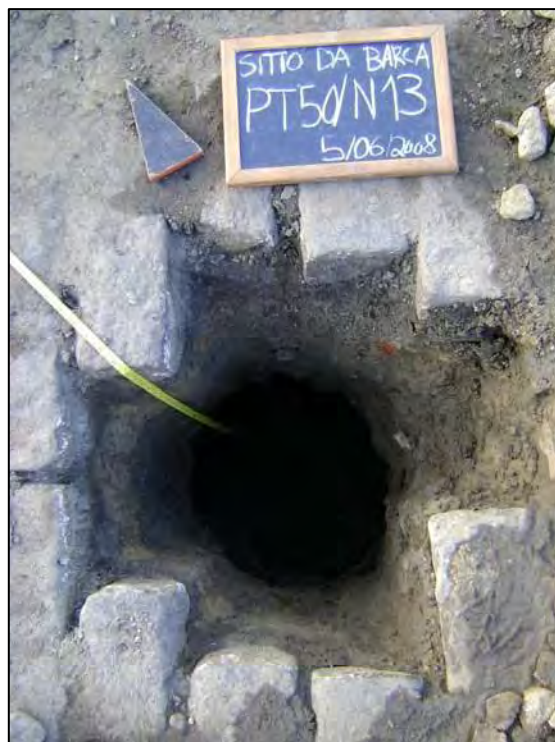
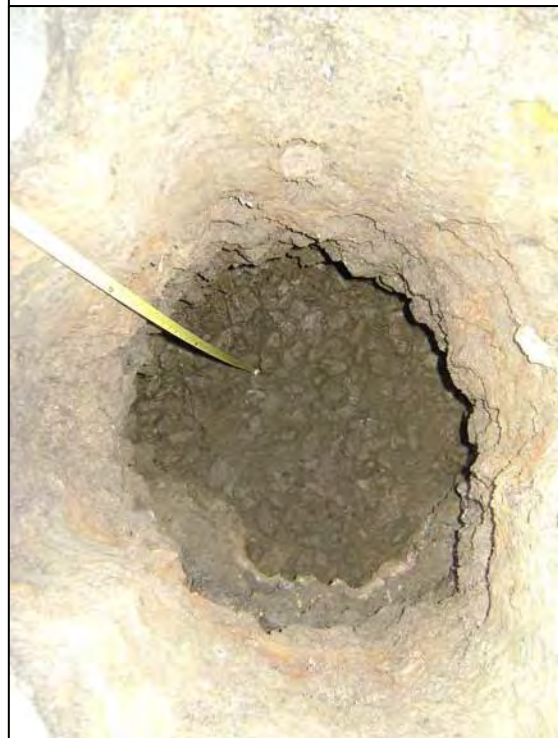
Prancha 42 - PTs 51 e 52 Sítio da Barca.

Demarcação e identificação do PT

Aprofundamento do PT e medição de profundidade.

Demarcação e identificação do PT.

Descrição estratigráfica	
Nível 0 superfície	Superfície revestida de paralelepípedos
Nível 01 (00-10cm)	Solo arenoso, fino, anguloso, heterogêneo, solto, marrom escuro e britas médias
Nível 02 (10-20cm)	Idem ao 1 até 15 cm, inicia então solo arenoso, muito fino, anguloso, homogêneo, cor cinza claro
Nível 03 (20-30cm)	Solo arenoso, muito fino, anguloso, homogêneo, cor cinza claro
Nível 04 (30-40cm)	Solo arenoso, fino, anguloso, heterogêneo, cor marrom escuro, presença de britas
Nível 05 (40-50cm)	Idem ao 4
Nível 06 (50-60cm)	Idem ao 4 – quantidade mínima de terra e muitas britas médias
Nível 07 (60-70cm)	Idem ao 6
Nível 08 (70-80cm)	Idem ao 6
Nível 09 (80-90cm)	Idem ao 6
Nível 10 (90-100cm)	Idem ao 6
Nível 11 (100-110cm)	Idem ao 6. Abundância de brita impede continuidade, aberto outro PT perpendicular para alcançar maior profundidade.

Descrição estratigráfica	
Nível 0 superfície	
Nível 01 (00-10cm)	Paralelepípedo
Nível 02 (10-20cm)	Arenoso, anguloso, compactação pequena e média, amarelo, heterogêneo
Nível 03 (20-30cm)	Areno argiloso, tonalidade marrom escuro (quase negro) com presença de britas
Nível 04 (30-40cm)	Idem – Marrom escuro acinzentado
Nível 05 (40-50cm)	Idem
Nível 06 (50-60cm)	(Chuva) Enlameado (lama marrom de tonalidade bege) com britas
Nível 07 (60-70cm)	Britas e lama
Nível 08 (70-80cm)	Lama, brita encerrando PT.

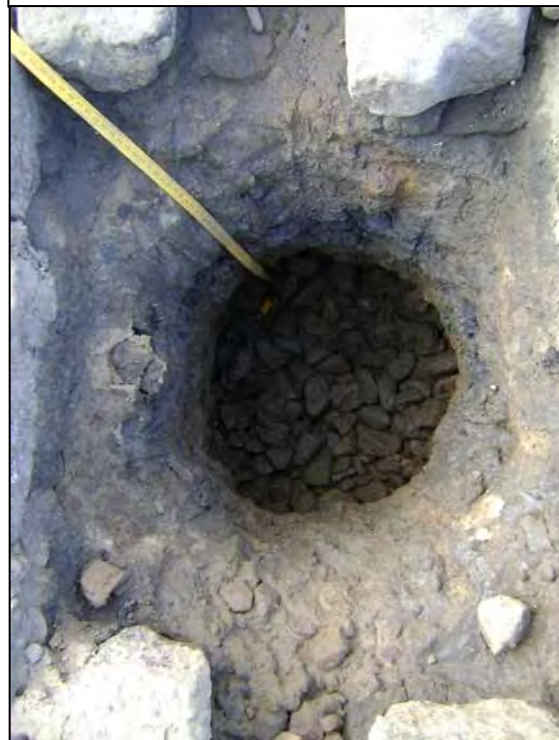
Prancha 43 – PTs 53 e 54 Sítio da Barca.

Demarcação e identificação do PT.

Poço Teste Nº 53

Descrição estratigráfica	
Nível 0 superfície	Solo revestido por paralelepípedos
Nível 01 (00-10cm)	Solo arenoso, médio (tamanho areia), anguloso, heterogêneo, compactação solta, marrom claro – cinza
Nível 02 (10-20cm)	Idem ao 1
Nível 03 (20-30cm)	Idem ao 1
Nível 04 (30-40cm)	Idem ao 1 – tom do marrom escurece, grande quantidade de britas
Nível 05 (40-50cm)	Idem ao 4
Nível 06 (50-60cm)	Idem ao 4
Nível 07 (60-70cm)	Idem ao 4
Nível 08 (70-80cm)	Solo arenoso, menos britas e mais pedras, marrom claro, compactação solta, anguloso e grãos médios, fragmentos de telhas, entulho, faiança.
Nível 09 (80-90cm)	Idem
Nível 10 (90-100cm)	Idem. Entulho, uma porcelana.
Nível 11 (100-110cm)	Idem. Entulho, vidro, pixe, osso.
Nível 12 (110-120cm)	Presença de cabo de alta tensão obrigando encerramento do PT.

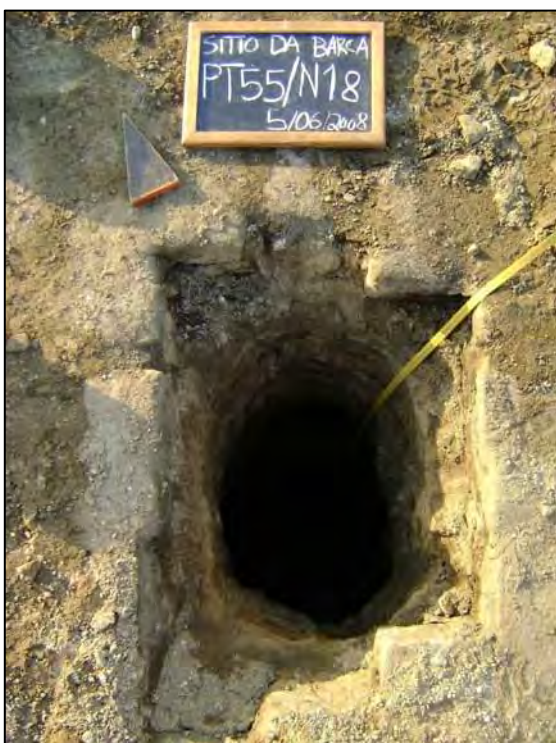
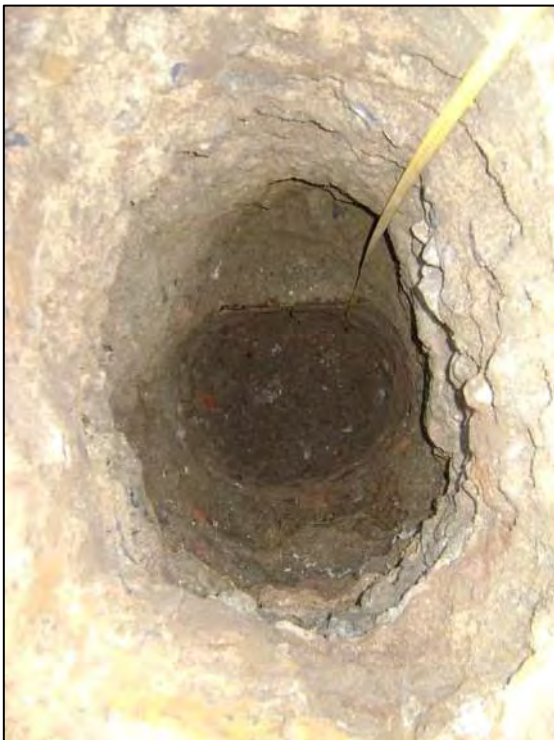
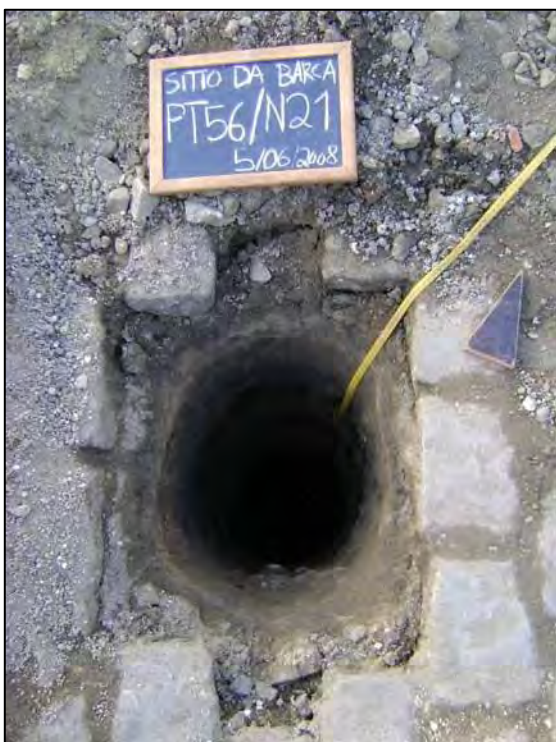
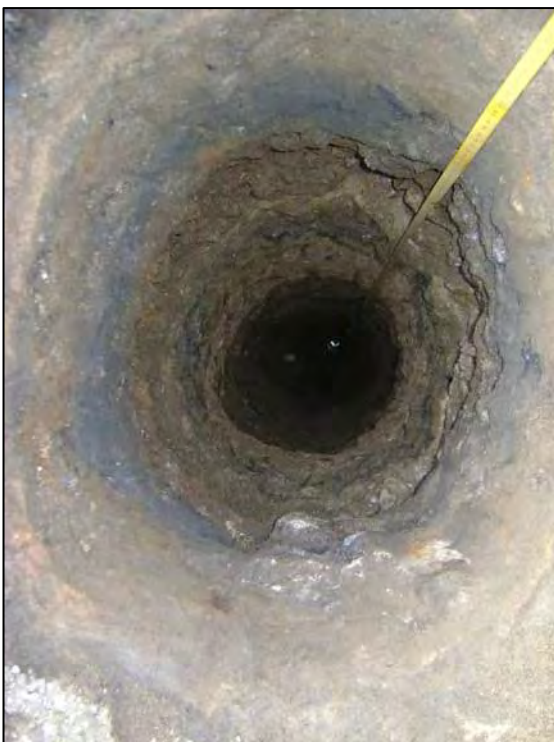
Prancha 45 - PTs 57 e 58 Sítio da Barca.

Demarcação e identificação do PT.

Aprofundamento do PT e medição de profundidade.

Poço Teste Nº 57

Descrição estratigráfica	
Nível 0 superfície	Solo revestido de paralelepípedo
Nível 01 (00-10cm)	Solo arenoso, grãos médios, heterogêneo, presença de pequenas pedras, coloração marrom escuro, anguloso e solto (presença de britas médias)
Nível 02 (10-20cm)	Idem ao 1
Nível 03 (20-30cm)	Idem ao 1 – mudança de coloração amarela-marrom
Nível 04 (30-40cm)	Idem ao 3
Nível 05 (40-50cm)	Solo heterogêneo, siltoso, com areia e grãos finos a médios, coloração amarelada clara, anguloso, solta
Nível 06 (50-60cm)	Idem ao 5
Nível 07 (60-70cm)	Idem ao 5
Nível 08 (70-80cm)	Idem ao 5
Nível 09 (80-90cm)	Idem ao 5
Nível 10 (90-100cm)	Idem ao 5
Nível 11 (100-110cm)	Solo arenoso, coloração marrom escuro, heterogêneo (pedras pequenas), solto, grãos heterogêneos entre areia e pequenas pedras
Nível 12 (110-120cm)	Idem ao 11 – Presença de uma concha
Nível 13 (120-130cm)	Idem ao 11 – Heterogêneo em relação a coloração anterior N12 e uma amarelo claro (areia bem fina) com presença de fragmento de concha

Poço Teste Nº 58

Descrição estratigráfica	
Nível 0 superfície	Solo revestido por paralelepípedos
Nível 01 (00-10cm)	Solo arenoso, pouca concentração de argila, heterogêneo, grãos médios, solta, coloração marrom escuro
Nível 02 (10-20cm)	Idem ao 1
Nível 03 (20-30cm)	Idem ao 1 – Presença de pedras pequenas (pedregulhos) coloração heterogênea marrom escuro indo pro amarelo escuro
Nível 04 (30-40cm)	Idem ao 3 – Maior concentração de argila
Nível 05 (40-50cm)	Solo areno argiloso, heterogêneo, anguloso, grãos médios, coloração amarela, presença de pequenas pedras, pedras de barro cinza escuro
Nível 06 (50-60cm)	Idem ao 5
Nível 07 (60-70cm)	Idem ao 5
Nível 08 (70-80cm)	Idem ao 5 – Coloração cinza escuro presença de grande fragmento de piso vermelho.
Nível 09 (80-90cm)	Idem, sem material.
Nível 10 (90-100cm)	Coloração amarelo escuro. Presença de cerâmica, faiança, osso (coletadas amostras).
Nível 11 (100-110cm)	Idem ao 10, sem faiança.

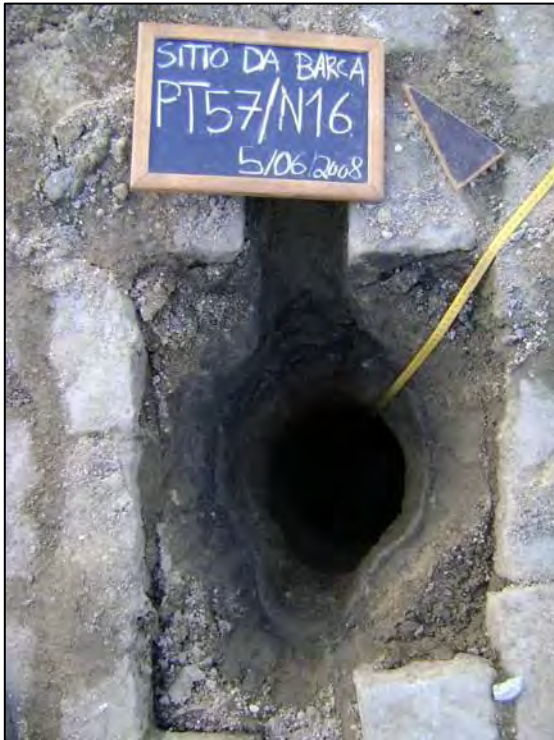
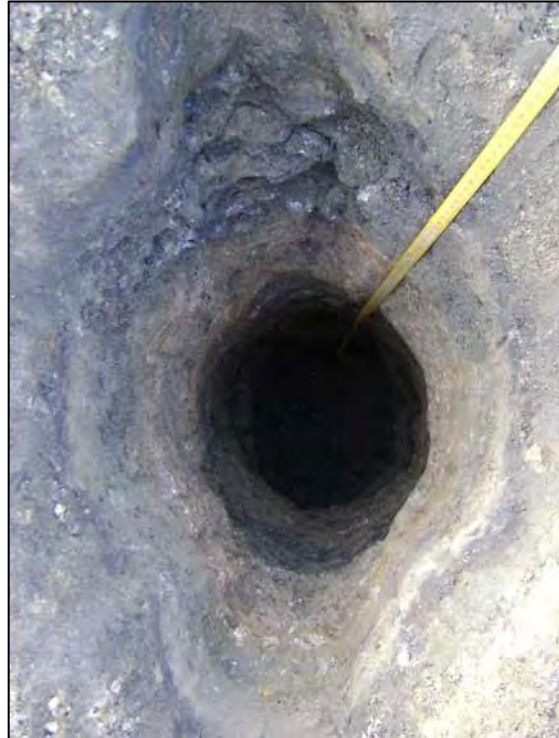
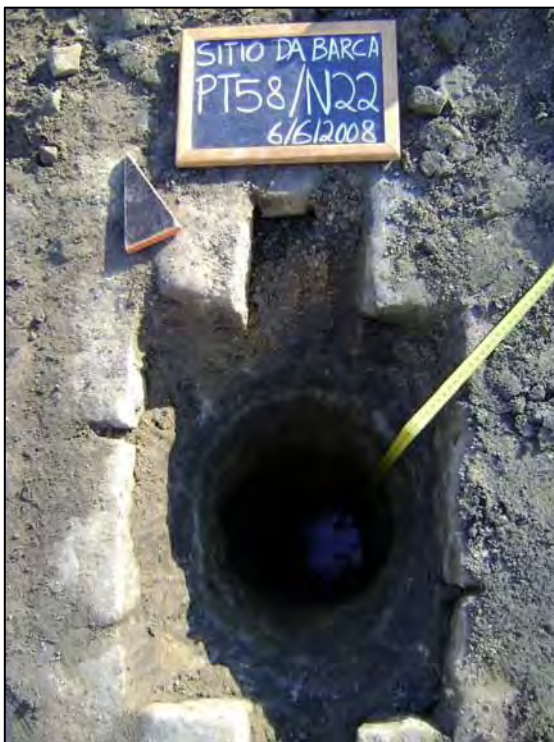
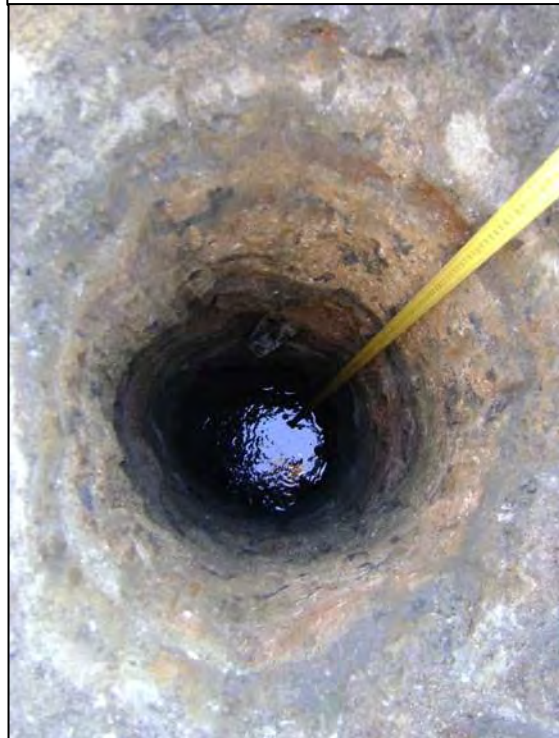
Prancha 46 - PT 59 Sítio da Barca.

Demarcação e identificação do PT.

Aprofundamento do PT e medição de profundidade.

Descrição estratigráfica	
Nível 0 superfície	Pavimento em paralelepípedo de granito (Avenida Perimetral)
Nível 01 (00-10cm)	Idem.
Nível 02 (10-20cm)	Sedimento de matriz arenosa (base para o paralelepípedo)
Nível 03 (20-30cm)	Sedimento de matriz arenosa e alguma brita grossa de granito
Nível 04 (30-40cm)	Idem.
Nível 05 (40-50cm)	Idem.
Nível 06 (50-60cm)	Idem.
Nível 07 (60-70cm)	Idem.
Nível 08 (70-80cm)	Idem.
Nível 09 (80-90cm)	Idem.
Nível 10 (90-100cm)	Idem.
Nível 11 (100-110cm)	Solo de matriz areno-argilosa, heterogéneo, compactação solta, coloração marrom médio, seco.
Nível 12 (110-120cm)	Idem. fragmentos de concha
Nível 13 (120-130cm)	Idem.
Nível 14 (130-140cm)	Solo de matriz areno-argilosa, heterogéneo, compactação solta, coloração marrom claro, úmido.
Nível 15 (140-150cm)	Idem.
Nível 16 (150-160cm)	Idem.
Nível 17 (160-170cm)	Idem. Sem materiais
Nível 18 (170-180cm)	Idem. Sem materiais
Nível 19 (180-190cm)	Idem.

Nível 20 (190-200cm)	Solo de matriz argilosa, heterogéneo, marrom claro, muito úmido.
Nível 21 (200-210cm)	Idem.
Nível 22 (210-220cm)	Idem.
Nível 23 (220-230cm)	Idem. Rocha aos 2,27 m.

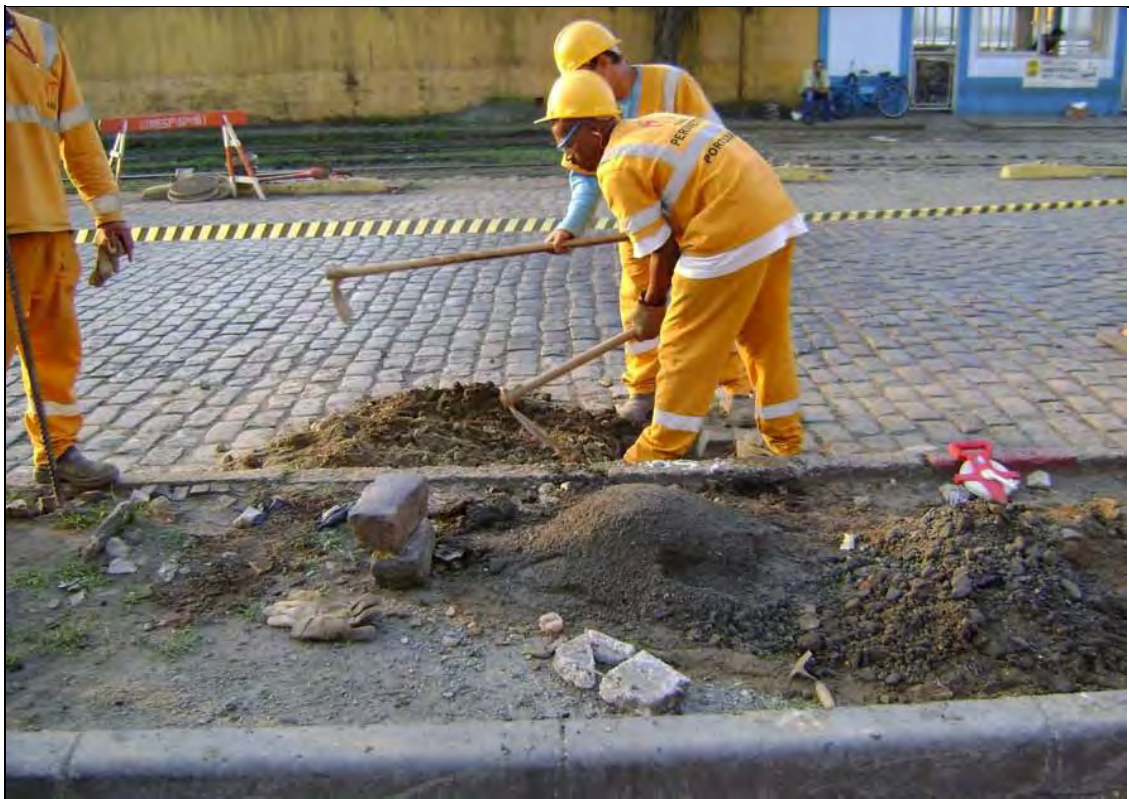
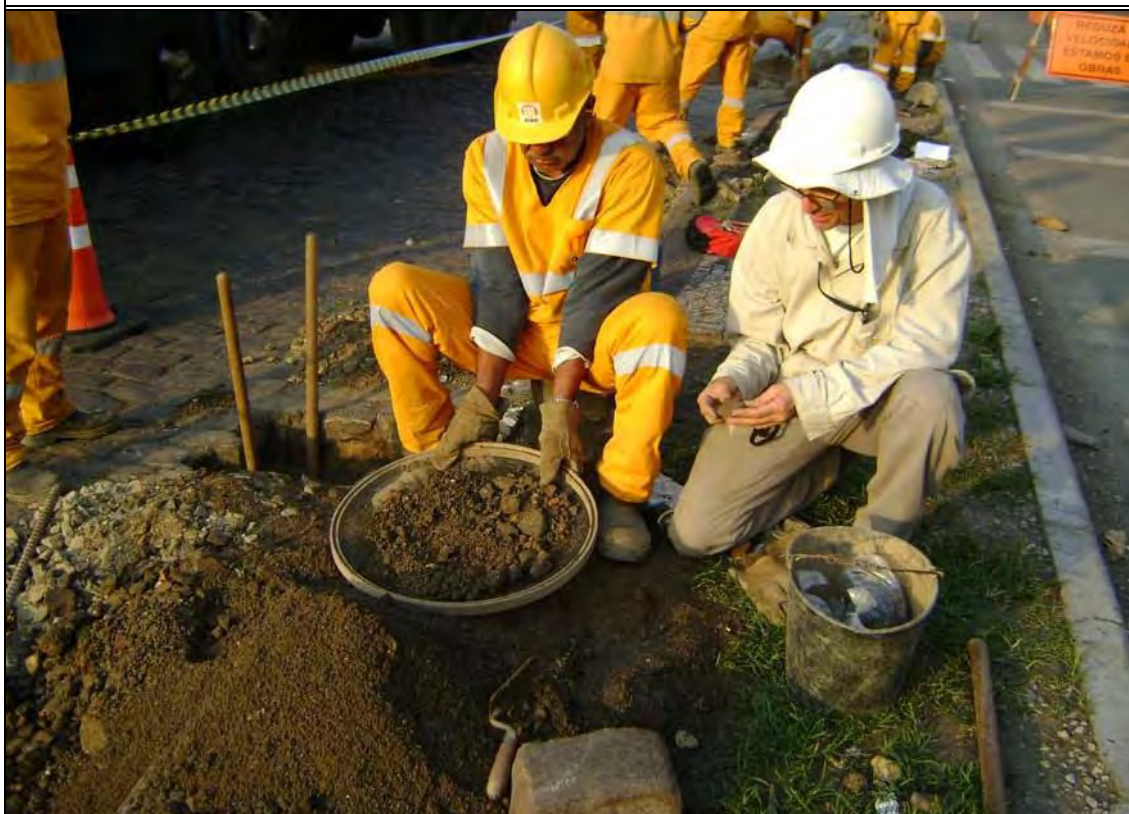
Vista geral do local de abertura do PT.

Detalhamento das pesquisas arqueológicas.

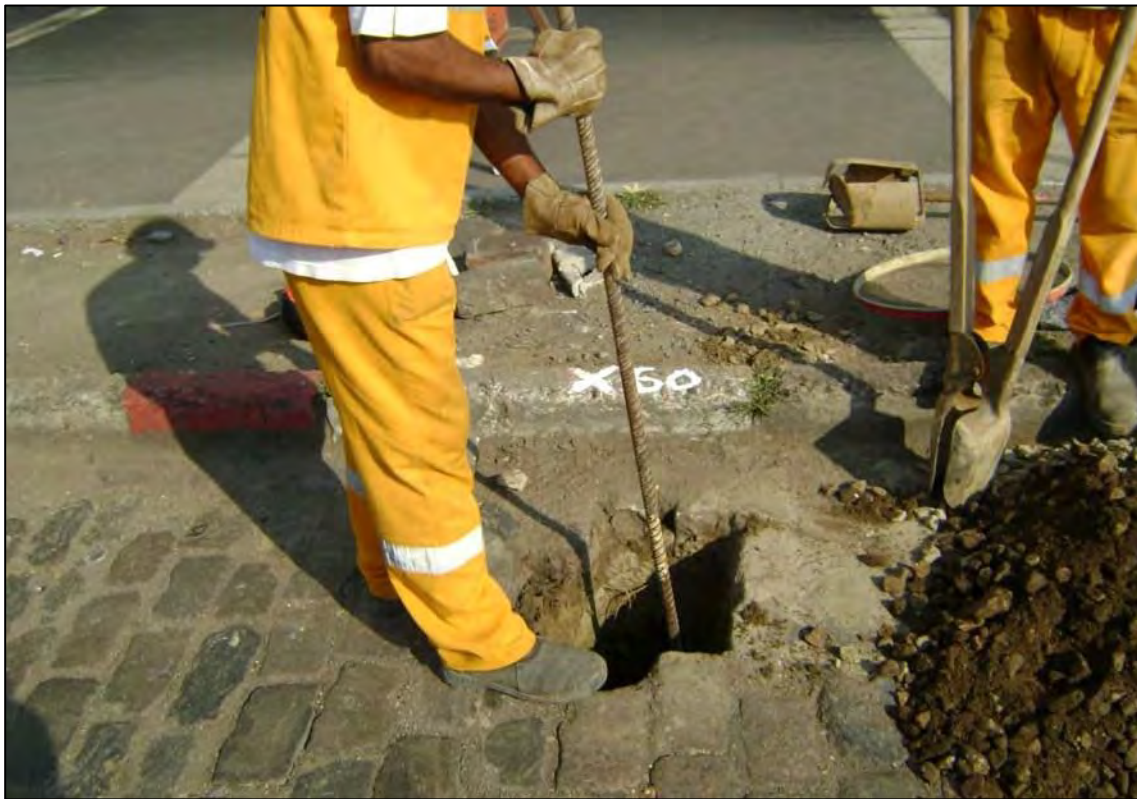
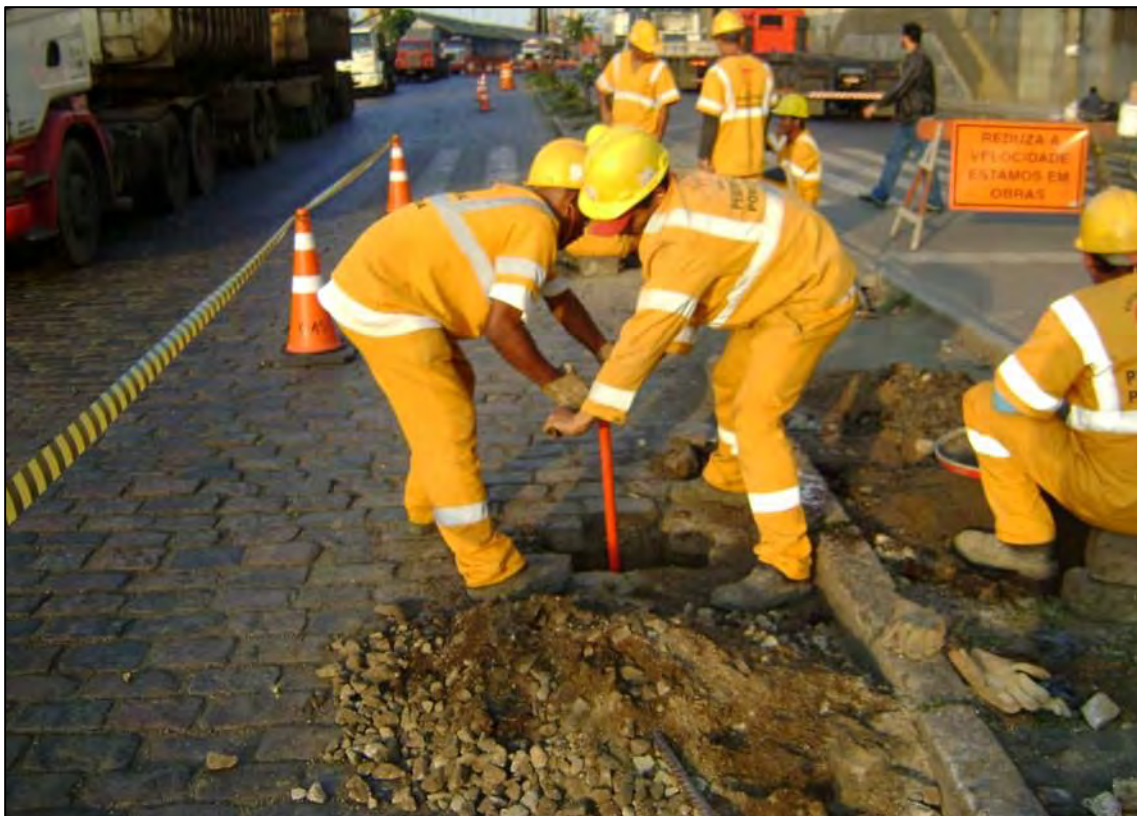
Prancha 47 - PT 60 Sítio da Barca.

Descrição estratigráfica	
Nível 0 superfície	Pavimento em paralelepípedo de granito (Avenida Perimetral)
Nível 01 (00-10cm)	Idem.
Nível 02 (10-20cm)	Sedimento de matriz arenosa (base para o paralelepípedo)
Nível 03 (20-30cm)	Sedimento de matriz arenosa e alguma brita grossa de granito
Nível 04 (30-40cm)	Idem.
Nível 05 (40-50cm)	Idem.
Nível 06 (50-60cm)	Idem.
Nível 07 (60-70cm)	Idem.
Nível 08 (70-80cm)	Idem.
Nível 09 (80-90cm)	Solo de matriz arenosa, heterogéneo, compactação solta, coloração marrom médio, seco. Alguma telha, tijolo (restos construtivos)
Nível 10 (90-100cm)	Idem.
Nível 11 (100-110cm)	Idem. Continua entulho.
Nível 12 (110-120cm)	Idem.
Nível 13 (120-130cm)	Idem. Fragmentos de concha
Nível 14 (130-140cm)	Solo de matriz areno-argilosa, heterogéneo, compactação solta, coloração marrom claro, úmido.
Nível 15 (140-150cm)	Idem. Poucas conchas
Nível 16 (150-160cm)	Idem. Fragmentos de concha
Nível 17 (160-170cm)	Idem. 1 concha

Nível 18 (170-180cm)	Idem. Fragmentos de concha
Nível 19 (180-190cm)	Idem. 3 conchas
Nível 20 (190-200cm)	Idem.
Nível 21 (200-210cm)	Solo de matriz argilosa, homogéneo, cinza claro, muito úmido.
Nível 22 (210-220cm)	Idem.
Nível 23 (220-230cm)	Idem.
Nível 24 (230-240cm)	Idem. Rocha aos 2,33m

Início da abertura do PT.

Vista geral do local de abertura do PT.

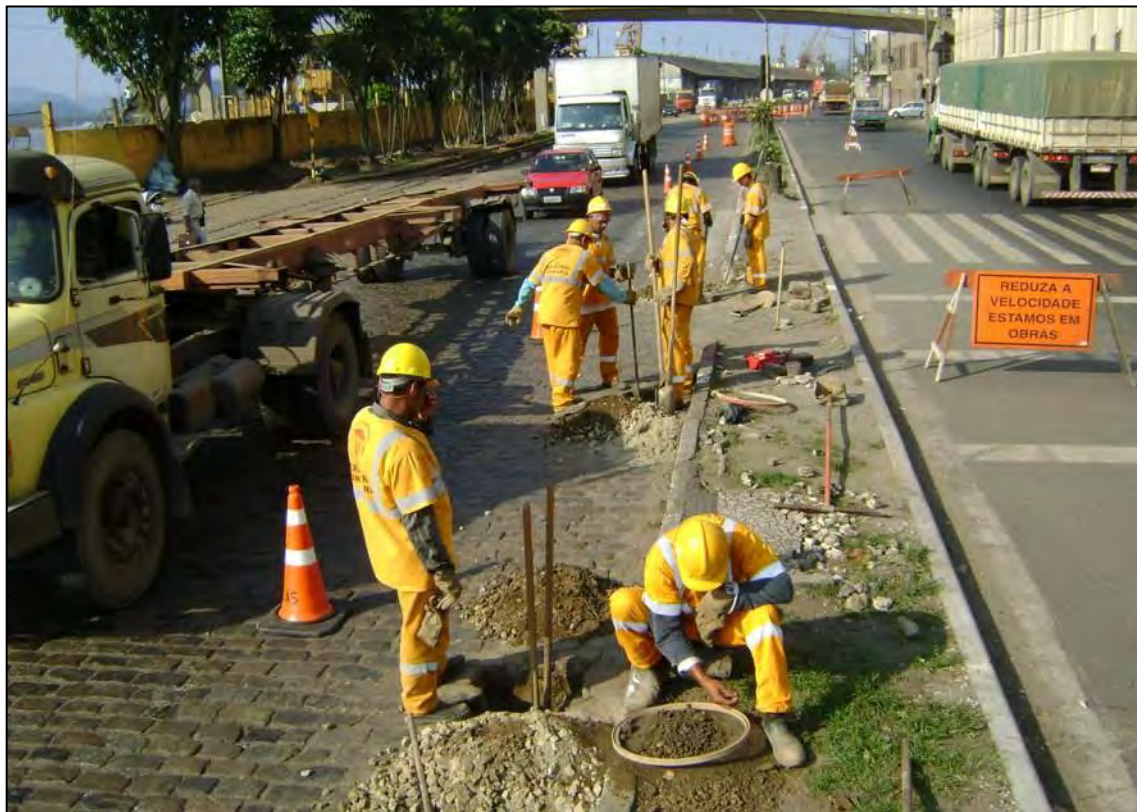
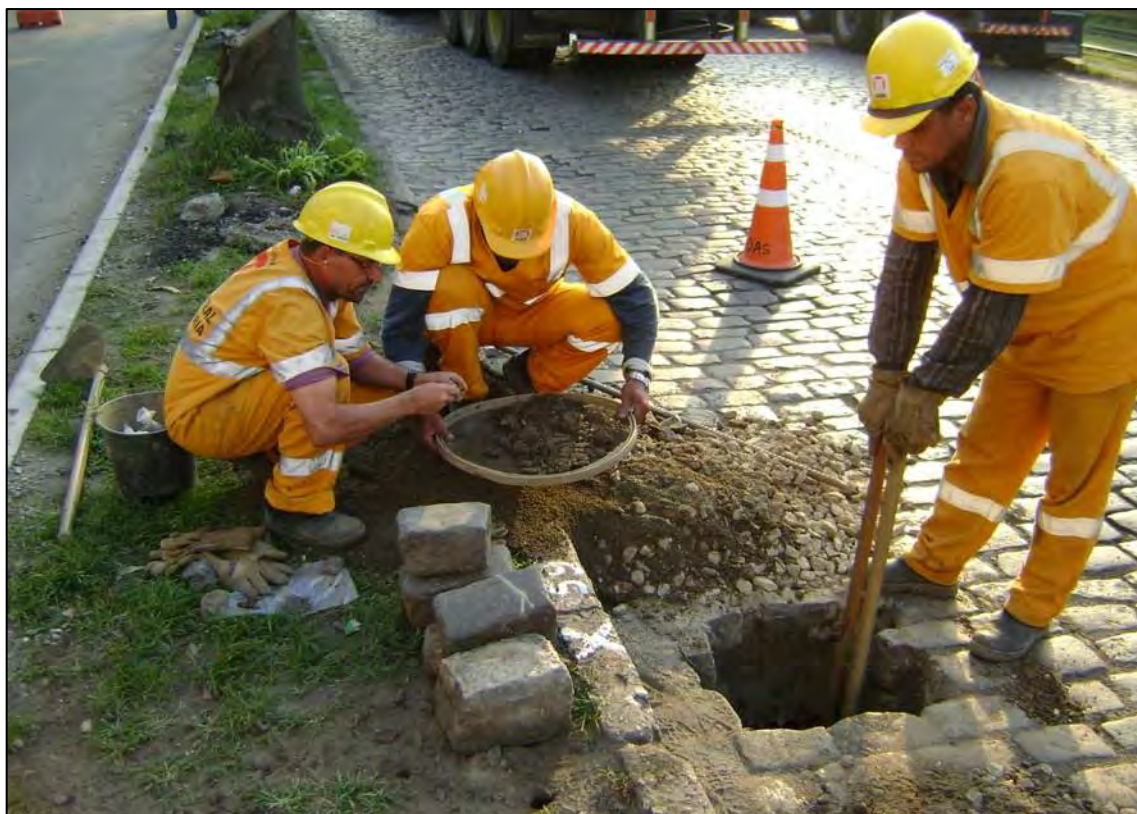
Prancha 48 - PT 61 Sítio da Barca.

Descrição estratigráfica	
Nível 0 superfície	Pavimento em paralelepípedo de granito (Avenida Perimetral)
Nível 01 (00-10cm)	Idem.
Nível 02 (10-20cm)	Sedimento de matriz arenosa (base para o paralelepípedo)
Nível 03 (20-30cm)	Sedimento de matriz arenosa e alguma brita grossa de granito
Nível 04 (30-40cm)	Idem.
Nível 05 (40-50cm)	Idem.
Nível 06 (50-60cm)	Idem.
Nível 07 (60-70cm)	Idem.
Nível 08 (70-80cm)	Solo de matriz arenosa, heterogéneo, compactação solta, coloração amarelo claro, seco. Alguma telha, tijolo (restos construtivos).
Nível 09 (80-90cm)	Idem.
Nível 10 (90-100cm)	Idem. 2 fragmentos de faiança.
Nível 11 (100-110cm)	Idem.
Nível 12 (110-120cm)	Solo de matriz areno-argiloso, heterogéneo, compactação solta, coloração amarelo claro, seco.
Nível 13 (120-130cm)	Idem.
Nível 14 (130-140cm)	Idem. 1 concha
Nível 15 (140-150cm)	Solo de matriz areno-argiloso, heterogéneo, compactação solta, coloração marrom claro, seco.

Nível 16 (150-160cm)	Idem.
Nível 17 (160-170cm)	Solo de matriz areno-argiloso, heterogéneo, compactação solta, coloração cinzento claro, úmido.
Nível 18 (170-180cm)	Idem.
Nível 19 (180-190cm)	Idem.
Nível 20 (190-200cm)	Idem. 7 fragmentos de cerâmica e 1 concha
Nível 21 (200-210cm)	Solo de matriz argilo-arenoso, homogéneo, compactação solta, coloração cinzento claro, úmido.
Nível 22 (210-220cm)	Idem.
Nível 23 (220-230cm)	Idem. Muito úmido.
Nível 24 (230-240cm)	Idem.
Nível 25 (240-250cm)	Idem. Muita água

Observações: Utilizou-se o trado. Fechou aos 2,43 m.

Vista geral do local de abertura do PT.

Detalhamento das pesquisas arqueológicas.
