O SÍTIO ARQUEOLÓGICO DA BARCA

Este texto traz o desenvolvimento da pesquisa e resultados obtidos no sítio arqueológico da Barca, identificado no escopo do “Plano de Gestão do Patrimônio Cultural do Sistema Viário da Margem Direita do Porto de Santos, SP”.

A pesquisa foi realizada entre os anos de 2008 e 2014.

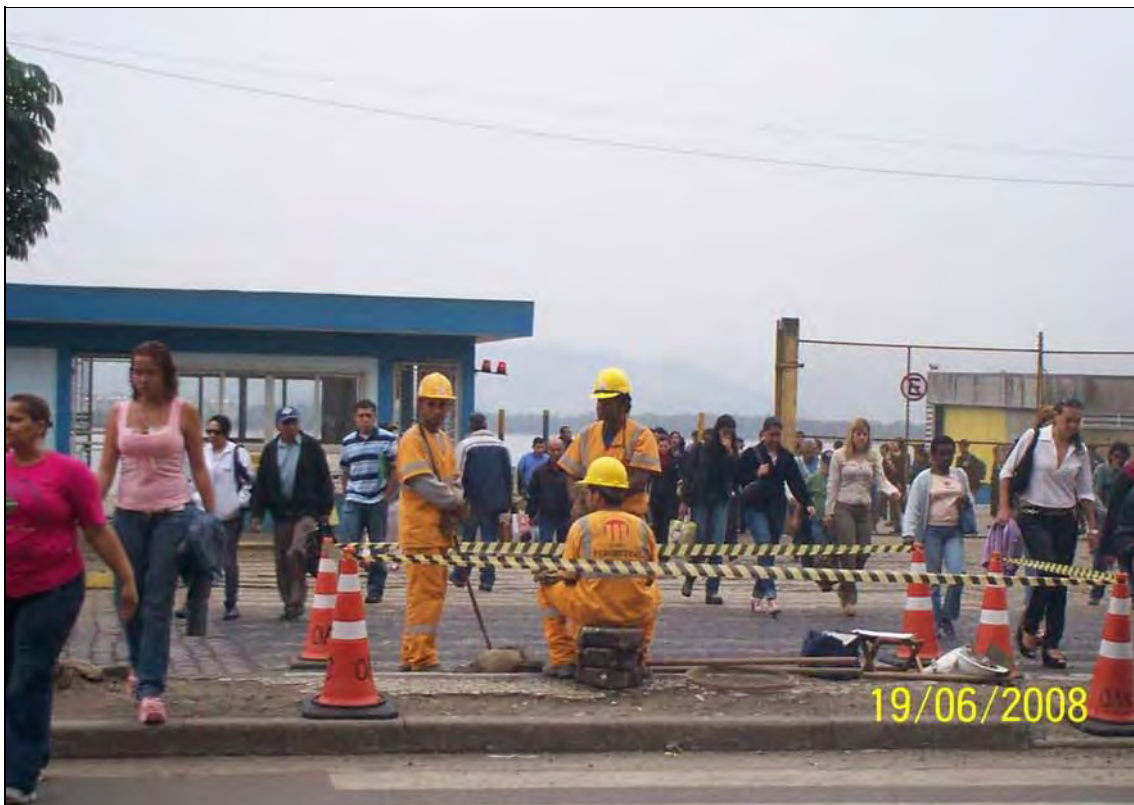
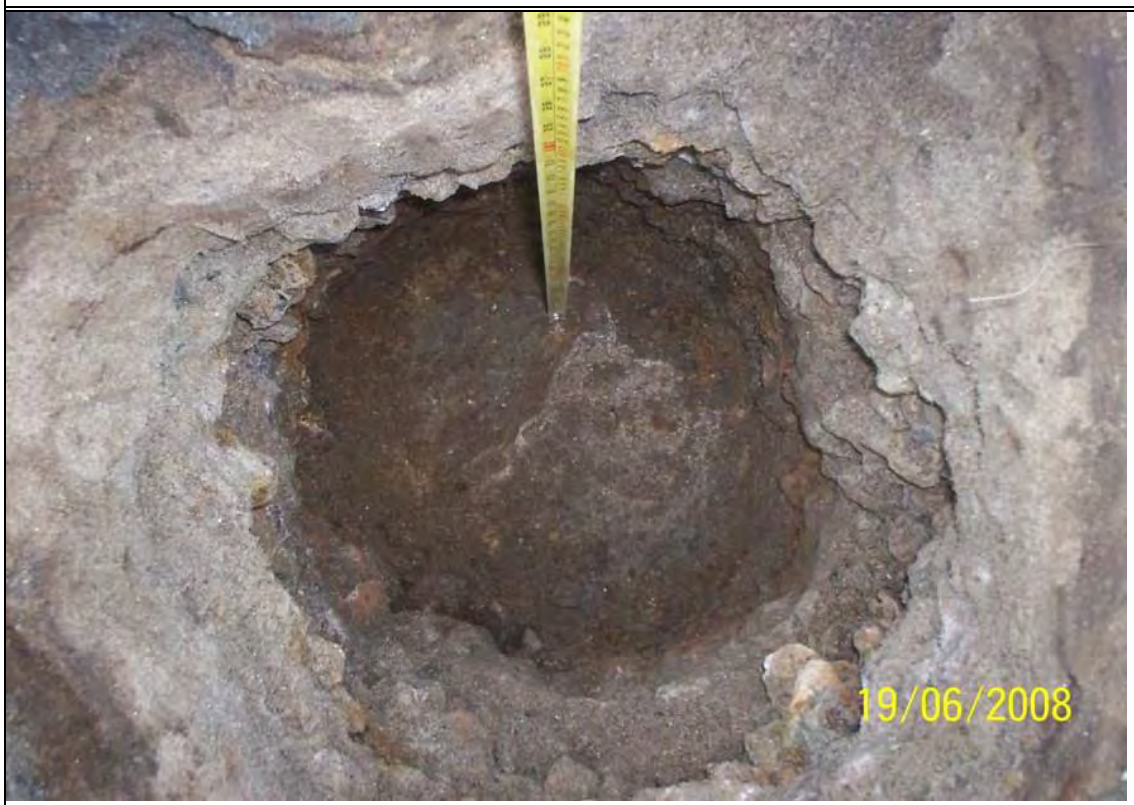
Prancha 49 - PT 62 Sítio da Barca.

Descrição estratigráfica	
Nível 0 superfície	Pavimento em concreto sextavado / hexagonal (Avenida Perimetral)
Nível 01 (00-10cm)	Idem.
Nível 02 (10-20cm)	Sedimento de matriz arenosa, de coloração mesclada entre o marron escuro e o cinza escuro, com cascalhos e pedregulhos, heterogéneo (base para o pavimento)
Nível 03 (20-30cm)	Sedimento de matriz arenosa, grão fino, coloração beje e com pedregulhos
Nível 04 (30-40cm)	Idem.
Nível 05 (40-50cm)	Sedimento de matriz arenosa, grão fino a médio, coloração cinza e alguma brita
Nível 06 (50-60cm)	Sedimento de matriz arenosa, grão fino a médio, coloração marron escuro e alguma brita.
Nível 07 (60-70cm)	Idem.
Nível 08 (70-80cm)	Idem. Rocha.

Observações: Rocha no nível 8.

Vista geral do local de abertura do PT.

Aprofundamento do PT e medição de profundidade.

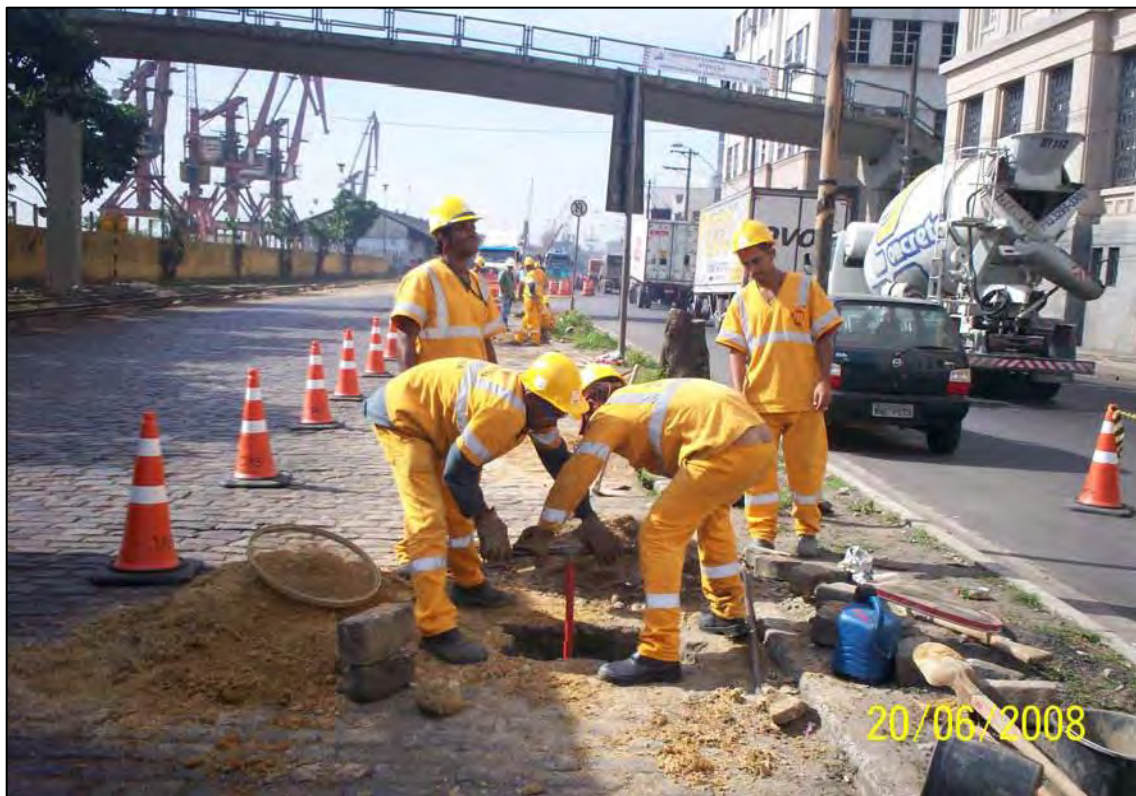
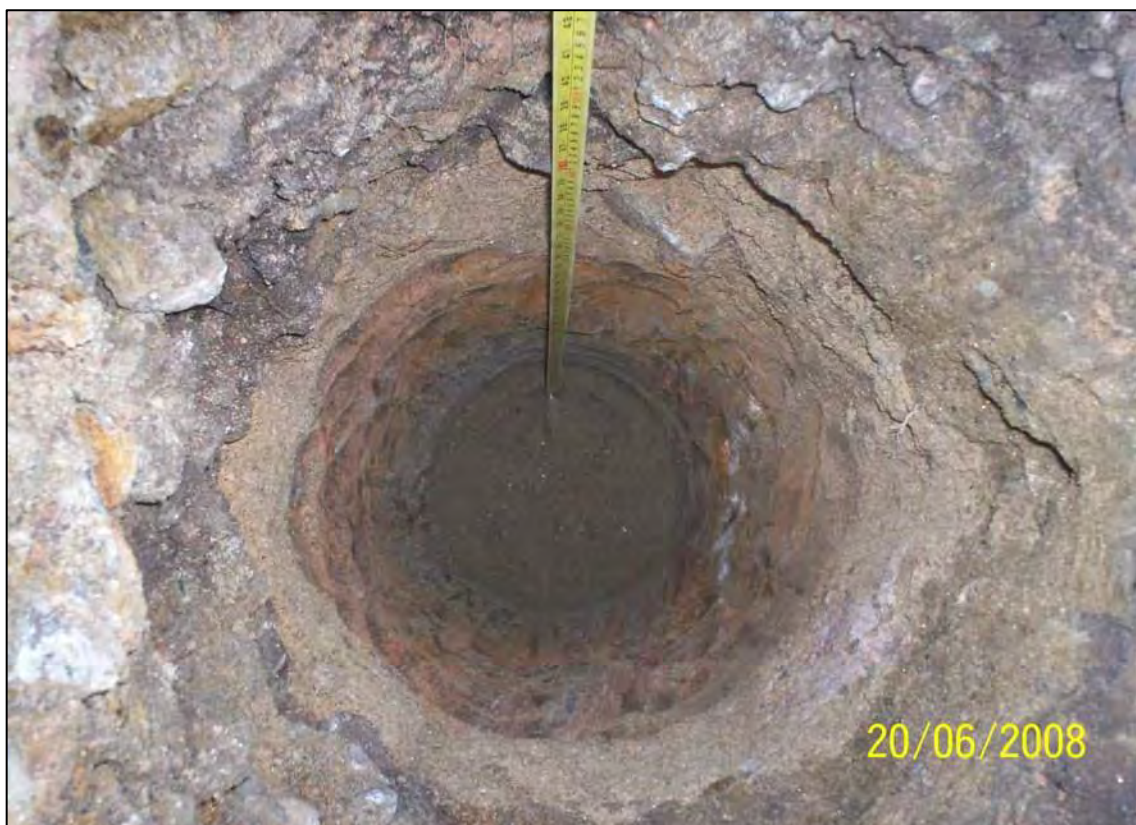
Prancha 50 - PT 63 Sítio da Barca.

Descrição estratigráfica	
Nível 0 superfície	Pavimento em paralelepípedo de granito (Avenida Perimetral)
Nível 01 (00-10cm)	Idem.
Nível 02 (10-20cm)	Sedimento de matriz arenosa, marron, grão fino (base para o paralelepípedo)
Nível 03 (20-30cm)	Sedimento de matriz arenosa, bege acinzentado, com densa camada de brita
Nível 04 (30-40cm)	Sedimento de matriz arenosa, marron acinzentado, com densa camada de brita compactada.
Nível 05 (40-50cm)	Idem.
Nível 06 (50-60cm)	Idem.
Nível 07 (60-70cm)	Idem.
Nível 08 (70-80cm)	Sedimento de matriz areno-siltosa, granulação fina, marrom, com alguns pedregulhos e cascalhos
Nível 09 (80-90cm)	Idem.
Nível 10 (90-100cm)	Sedimento de matriz areno-siltosa, marrom escuro, com alguns pedregulhos e cascalhos. Alguns materiais conchíferos muito fragmentados.
Nível 11 (100-110cm)	Idem.
Nível 12 (110-120cm)	Idem. Presença de saibro e restos contrutivos.
Nível 13 (120-130cm)	Idem. fragmento de telha

Nível 14 (130-140cm)	Idem. Além do saibro, surgem porções de argila laranja. fragmento de telha e 2 fragmentos de concha
Nível 15 (140-150cm)	Mesclado com marron claro.
Nível 16 (150-160cm)	Sedimento de matriz argilo-arenosa, marrom escuro, com alguns pedregulhos e cascalho.
Nível 17 (160-170cm)	Idem.
Nível 18 (170-180cm)	Idem. Faiança, osso.
Nível 19 (180-190cm)	Idem.
Nível 20 (190-200cm)	Idem.
Nível 21 (200-210cm)	Idem.
Nível 22 (210-220cm)	Idem.
Nível 23 (220-230cm)	Idem.
Nível 24 (230-240cm)	Idem.
Nível 25 (240-250cm)	Idem.
Nível 26 (250-260cm)	Idem. Água.

Vista geral do local de abertura do PT.

Aprofundamento do PT e medição de profundidade.

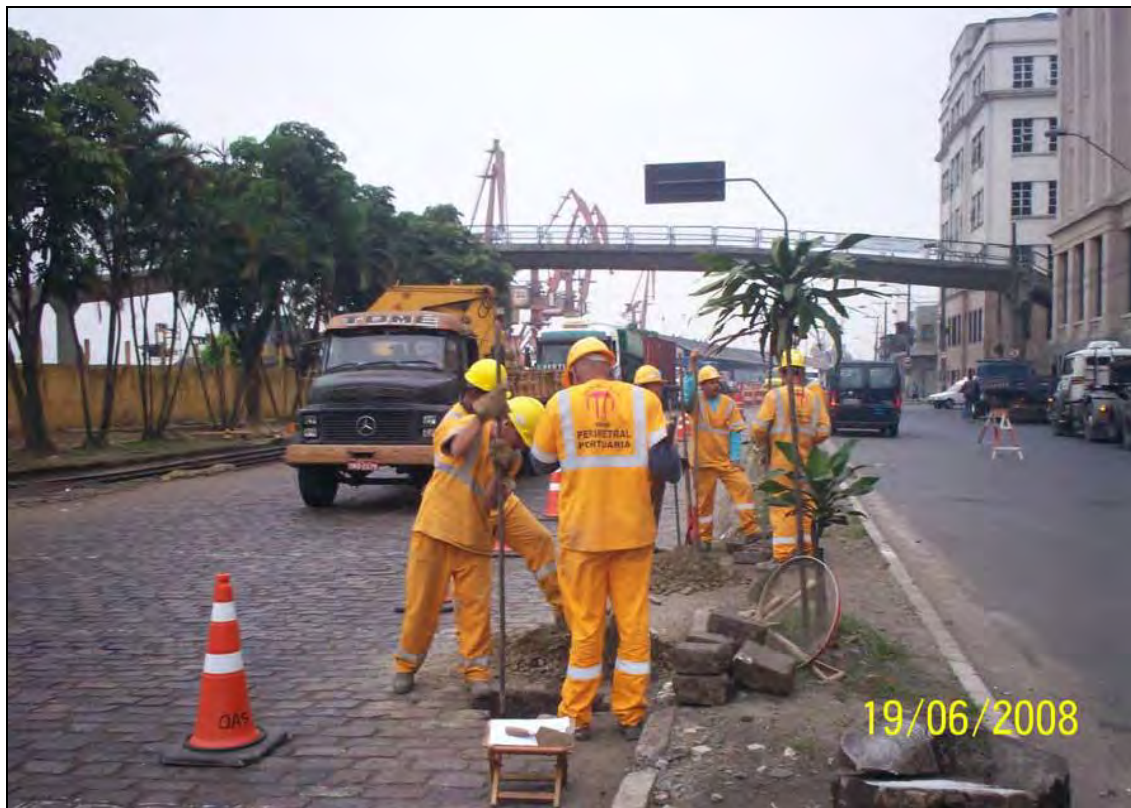
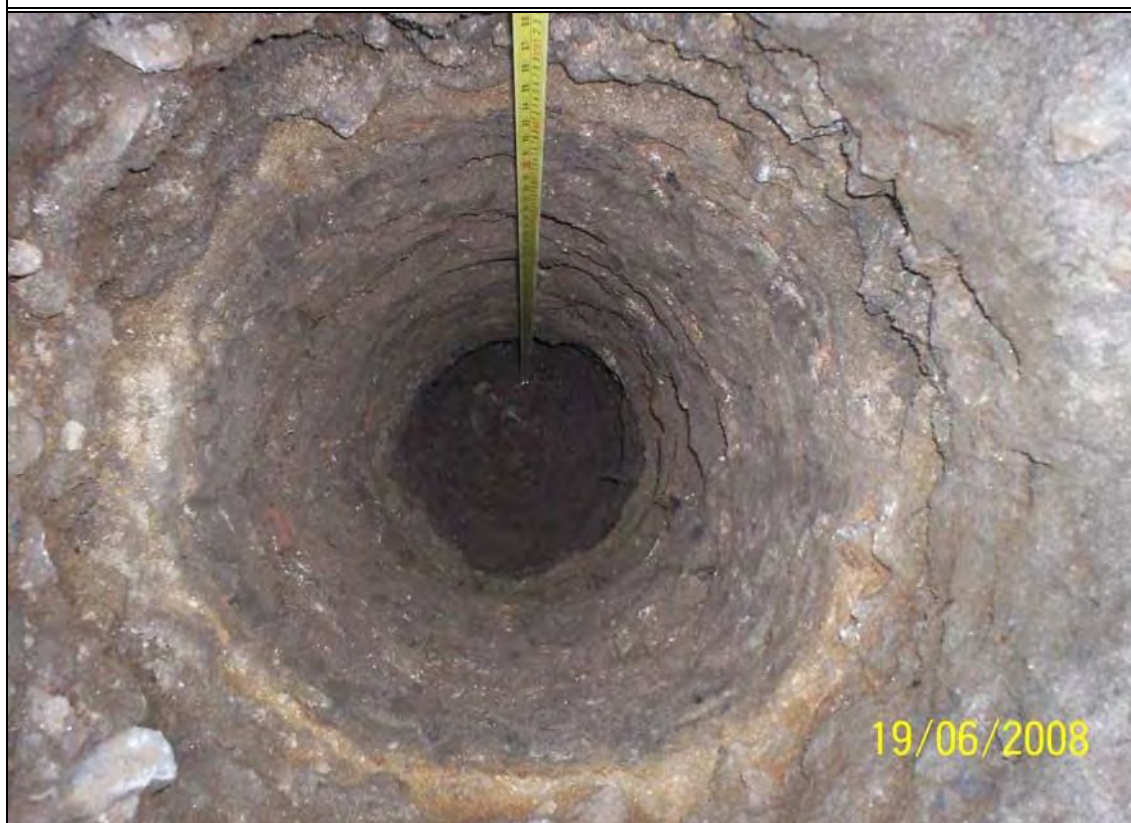
Prancha 51 - PT 64 Sítio da Barca.

Descrição estratigráfica	
Nível 0 superfície	Pavimento em paralelepípedo de granito (Avenida Perimetral)
Nível 01 (00-10cm)	Idem.
Nível 02 (10-20cm)	Sedimento de matriz arenosa, marron escuro, grão fino (base para o paralelepípedo)
Nível 03 (20-30cm)	Sedimento de matriz arenosa, bege, grão fino, com alguma brita
Nível 04 (30-40cm)	Sedimento de matriz arenosa, grão fino a médio, marron escuro, com densa camada de brita e cascalho
Nível 05 (40-50cm)	Idem.
Nível 06 (50-60cm)	Idem.
Nível 07 (60-70cm)	Idem.
Nível 08 (70-80cm)	Sedimento de matriz areno-argilosa, marrom escuro, composto por cascalhos e material construtivo recente e abundante. Faiança, porcelana.
Nível 09 (80-90cm)	Idem. 12 fragmentos de faiança.
Nível 10 (90-100cm)	Sedimento de matriz areno-argilosa, com pedregulhos e cascalho e fragmentos defaiança, telha, 1 osso.
Nível 11 (100-110cm)	Idem. 4 fragmentos cerâmica comum, 1 de telha, osso e 1 concha

Nível 12 (110-120cm)	Idem.
Nível 13 (120-130cm)	Idem. fragmentos de cerâmica comum, fragmentos de osso, cerâmica vidrada
Nível 14 (130-140cm)	Idem. 8 fragmentos de cerâmica comum, fragmentos de osso, telha, 1 cerâmica, 1 fainaça, 1 vidro
Nível 15 (140-150cm)	Sedimento de matriz areno-siltosa, marron claro, com pedregulhos e cascalho. 1 fragmento de telha e 1 cerâmica.
Nível 16 (150-160cm)	Sedimento de matriz areno-argiloso, marrom claro, algum saibro, com pedregulhos, cascalhos e entulhos
Nível 17 (160-170cm)	Sedimento de matriz argilo-arenoso, com algum saibro, com pedregulhos, cascalhos e entulhos. Telha, porcelana, cerâmica.
Nível 18 (170-180cm)	Idem. fragmentos de osso, telha e cerâmica.
Nível 19 (180-190cm)	Idem. telha
Nível 20 (190-200cm)	Idem. fragmentos de osso pulverizado, telha, entulho.
Nível 21 (200-210cm)	Idem.
Nível 22 (210-220cm)	Idem.
Nível 23 (220-230cm)	Idem. Água.

Vista geral do local de abertura do PT.

Aprofundamento do PT e medição de profundidade.

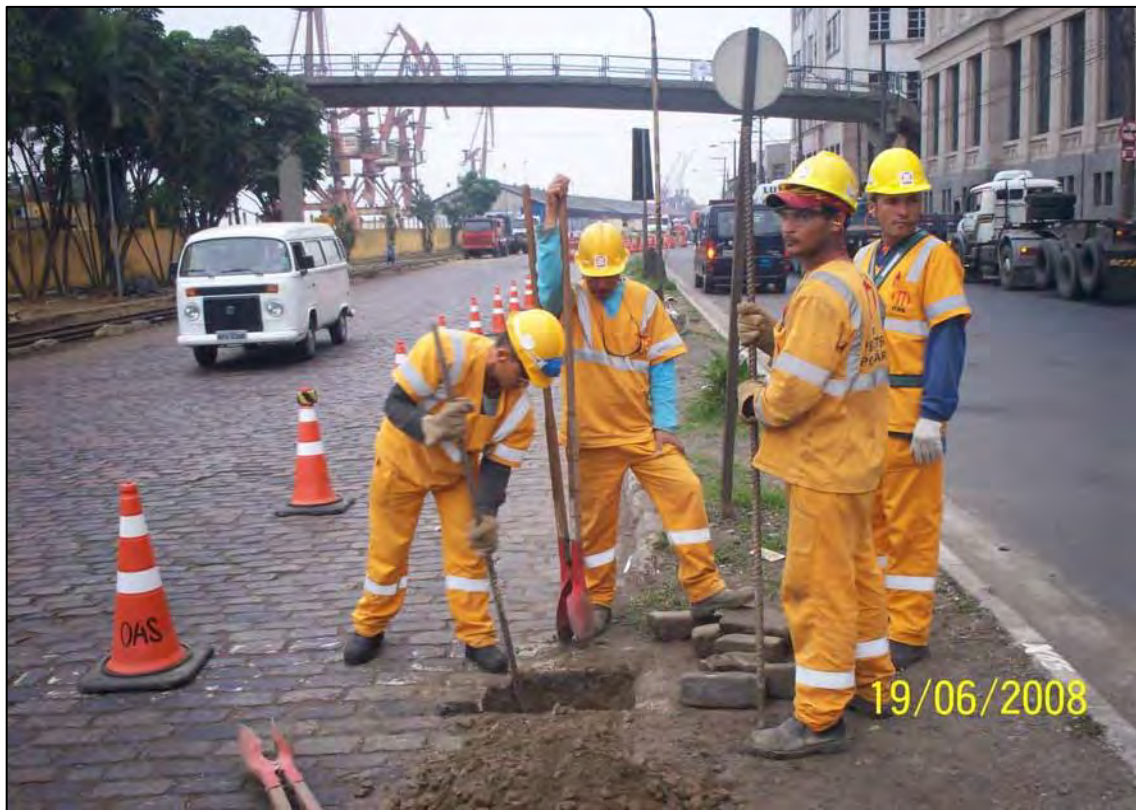
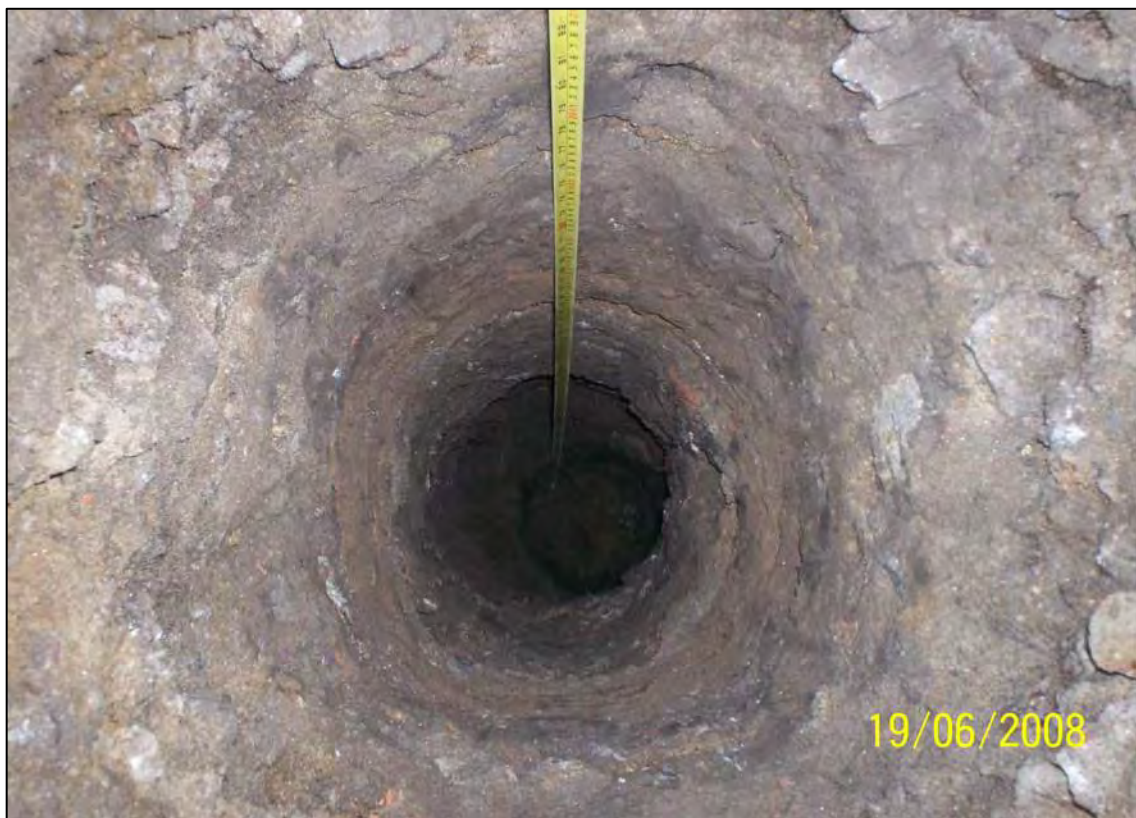
Prancha 52 - PT 65 Sítio da Barca.

Descrição estratigráfica	
Nível 0 superfície	Pavimento em paralelepípedo de granito (Avenida Perimetral)
Nível 01 (00-10cm)	Idem.
Nível 02 (10-20cm)	Sedimento de matriz arenosa, marron com porções alaranjadas, grão fino (base para o paralelepípedo)
Nível 03 (20-30cm)	Sedimento de matriz arenosa, marrom, com alguma brita e pedregulhos
Nível 04 (30-40cm)	Idem.
Nível 05 (40-50cm)	Idem.
Nível 06 (50-60cm)	Idem.
Nível 07 (60-70cm)	Idem.
Nível 08 (70-80cm)	Sedimento de matriz areno-argilosa, marrom escuro, heterogéneo, composto por cascalhos e material construtivo recente e abundante.
Nível 09 (80-90cm)	Idem.
Nível 10 (90-100cm)	Idem.
Nível 11 (100-110cm)	Idem. metais, cerâmica, faiança, telha e 3 fragmentos de conchas
Nível 12 (110-120cm)	Sedimento de matriz areno-argilosa, marrom claro, composto por cascalhos e material construtivo recente.
Nível 13 (120-130cm)	Sedimento de matriz areno-siltoso, bege, composto por cascalhos e material construtivo recente. fragmentos de faiança e 2 fragmentos de concha.

Nível 14 (130-140cm)	Sedimento de matriz argilo-arenoso, marrom acinzentado escuro, grão fino, composto por cascalhos e material construtivo recente. fragmentos de faiança, 1 fragmento de emborrachado, fragmentos de concha.
Nível 15 (140-150cm)	Idem. Entulho diverso moderno.
Nível 16 (150-160cm)	Idem.
Nível 17 (160-170cm)	Idem.
Nível 18 (170-180cm)	Idem.
Nível 19 (180-190cm)	Idem. 1 cerâmica.
Nível 20 (190-200cm)	Idem.
Nível 21 (200-210cm)	Idem.
Nível 22 (210-220cm)	Idem. 2 fragmento de conchas, 6 fragmento de cerâmica comum, 2 fragmentos de faiança.
Nível 23 (220-230cm)	Idem. 1 fragmento de conchas, 1 fragmento de cerâmica comum.
Nível 24 (230-240cm)	Idem.
Nível 25 (240-250cm)	Idem.
Nível 26 (250-260cm)	Sedimento de matriz argilo-arenosa, negra, molhada, com cascalho. 3 fragmento de conchas, entulho, telha.

Vista geral do local de abertura do PT.

Aprofundamento do PT e medição de profundidade.

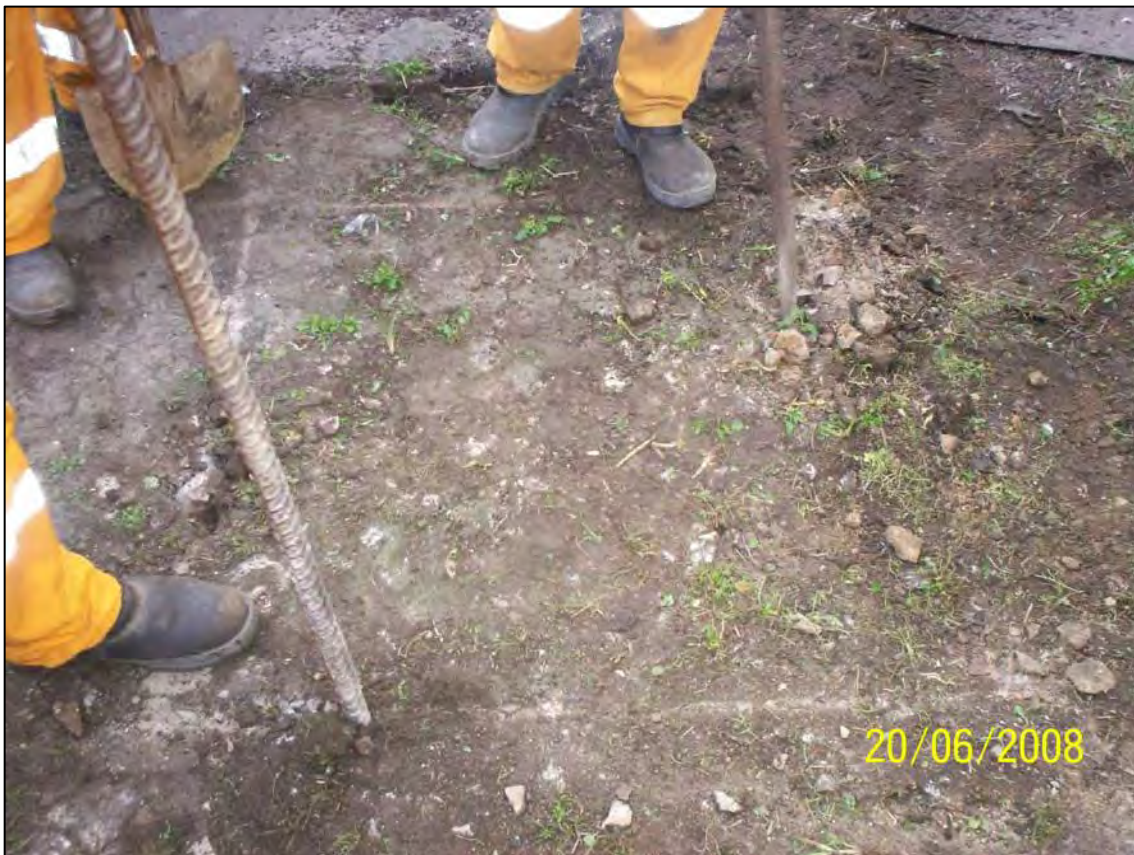
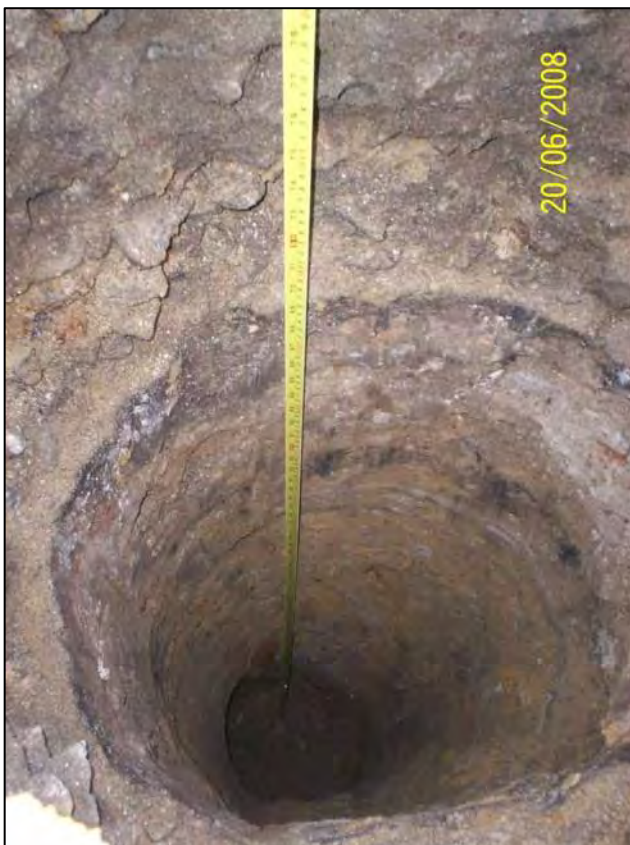
Prancha 53 - PT 66 Sítio da Barca.

Descrição estratigráfica	
Nível 0 superfície	Pavimento em paralelepípedo de granito (Avenida Perimetral)
Nível 01 (00-10cm)	Idem.
Nível 02 (10-20cm)	Sedimento de matriz arenosa, marron, grão fino (base para o paralelepípedo)
Nível 03 (20-30cm)	Sedimento de matriz arenosa, bege, com densa camada de brita e pedregulhos
Nível 04 (30-40cm)	Idem.
Nível 05 (40-50cm)	Idem.
Nível 06 (50-60cm)	Idem.
Nível 07 (60-70cm)	Idem.
Nível 08 (70-80cm)	Sedimento de matriz arenosa, grão muito fino, marrom por vezes amarelado
Nível 09 (80-90cm)	Idem.
Nível 10 (90-100cm)	Sedimento de matriz areno-argiloso, marrom escuro, úmido, com grande quantidade de telha e material conchífero muito pequenos
Nível 11 (100-110cm)	Idem
Nível 12 (110-120cm)	Idem
Nível 13 (120-130cm)	Idem
Nível 14 (130-140cm)	Idem. 2 fragmentos de cerâmica comum, 1 fragmento de faiança e 1 fragmento de concha, 1 porcelana.
Nível 15 (140-150cm)	Idem
Nível 16 (150-160cm)	Idem. 1 fragmentos de cerâmica comum, 2 fragmentos de faiança e 1 fragmento de osso

Nível 17 (160-170cm)	Idem. 7 fragmentos de cerâmica comum (4 vidradas), fragmento de osso, 1 fragmento de concha
Nível 18 (170-180cm)	Idem. 2 fragmentos de cerâmica comum (1 vidrada), 1 fragmento de osso, 2 fragmento de concha
Nível 19 (180-190cm)	1 fragmento de osso.
Nível 20 (190-200cm)	Sedimento de matriz areno-argiloso, marrom escuro, úmido, com grande quantidade de telha e material conchífero muito pequenos
Nível 21 (200-210cm)	Sedimento de matriz argilo-arenoso, negro, composto por cascalhos, pedregulhos, com grande concentração de material conchífero. Água encerra o PT.

*Detalhamento das pesquisas
arqueológicas.*

*Aprofundamento do PT e medição de
profundidade.*

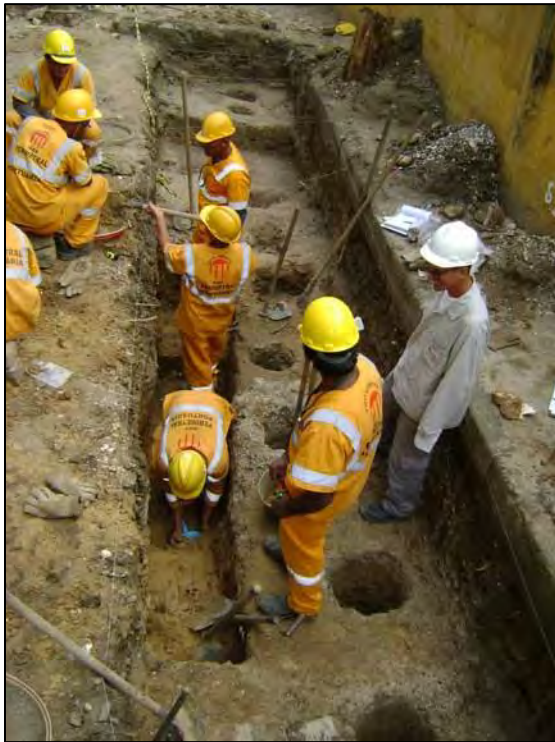
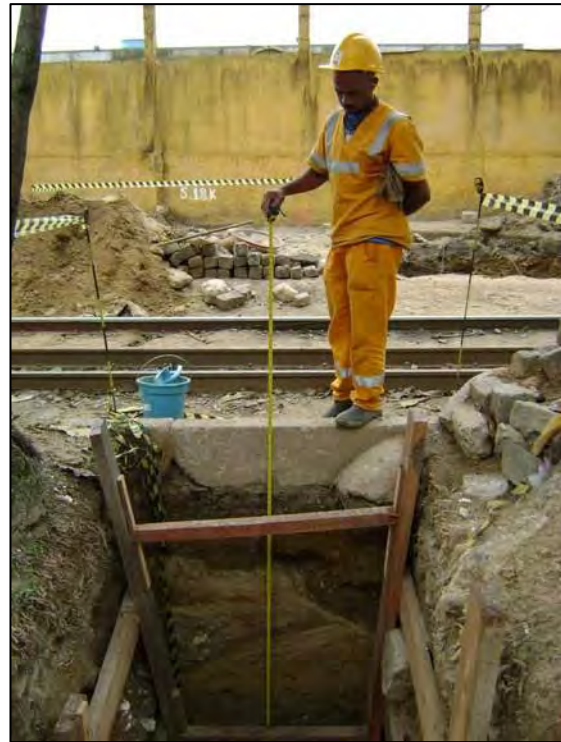
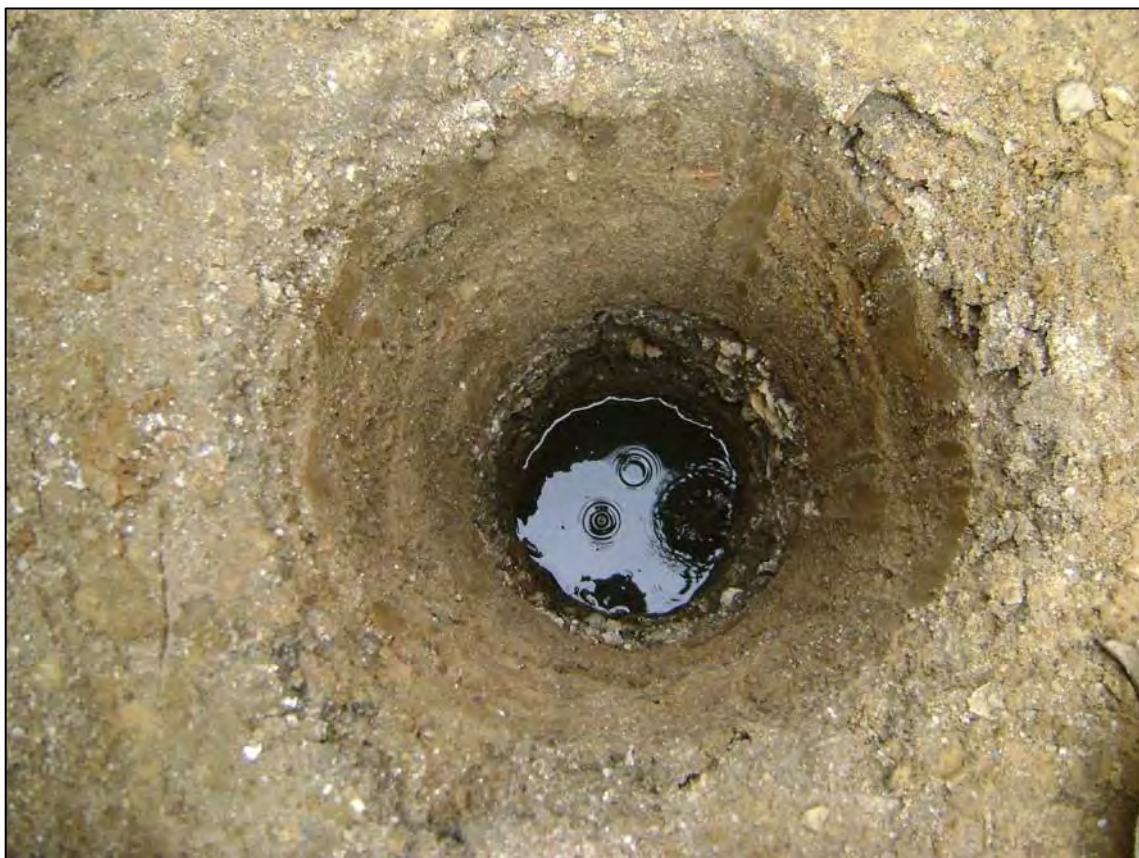
Prancha 54 - PT 67 Sítio da Barca.

Descrição estratigráfica	
Nível 0 superfície	Pavimento em paralelepípedo de granito (Avenida Perimetral)
Nível 01 (00-10cm)	Idem.
Nível 02 (10-20cm)	Sedimento de matriz arenosa, marron, grão fino (base para o paralelepípedo)
Nível 03 (20-30cm)	Sedimento de matriz arenosa, bege, com densa camada de brita e pedregulhos
Nível 04 (30-40cm)	Idem.
Nível 05 (40-50cm)	Idem.
Nível 06 (50-60cm)	Idem.
Nível 07 (60-70cm)	Idem.
Nível 08 (70-80cm)	Idem.
Nível 09 (80-90cm)	Sedimento de matriz arenoso, marron, heterogéneo, seco, com alguns restos de material construtivo e material conchífero muito pequeno. 1 fragmento de concha
Nível 10 (90-100cm)	Idem. Entulho
Nível 11 (100-110cm)	Idem.
Nível 12 (110-120cm)	Idem.
Nível 13 (120-130cm)	Sedimento areno-argiloso, marrom claro, heterogéneo, solto, com pedregulhos pequenos e médios e restos de material construtivo
Nível 14 (130-140cm)	Idem. Rocha

Observações: Rocha aos 140 cm.

Vista geral do local de abertura do PT.

Detalhamento das pesquisas arqueológicas.

Aprofundamento do PT e medição de profundidade.

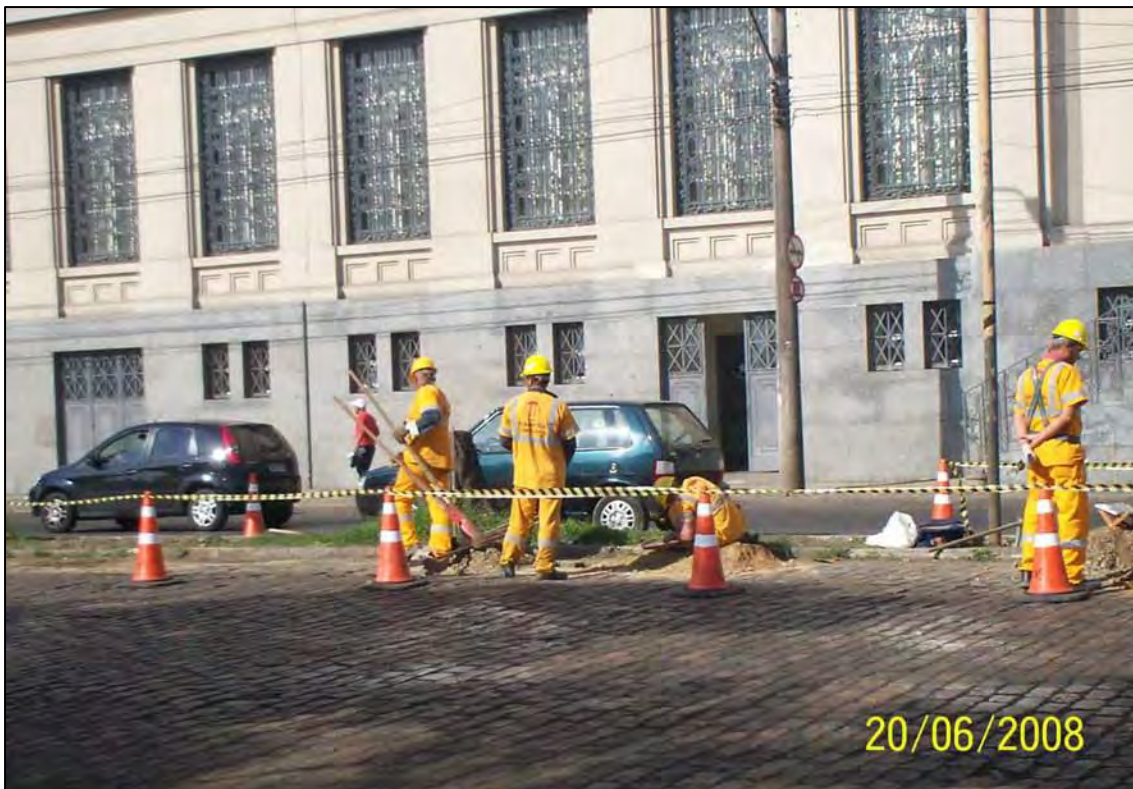
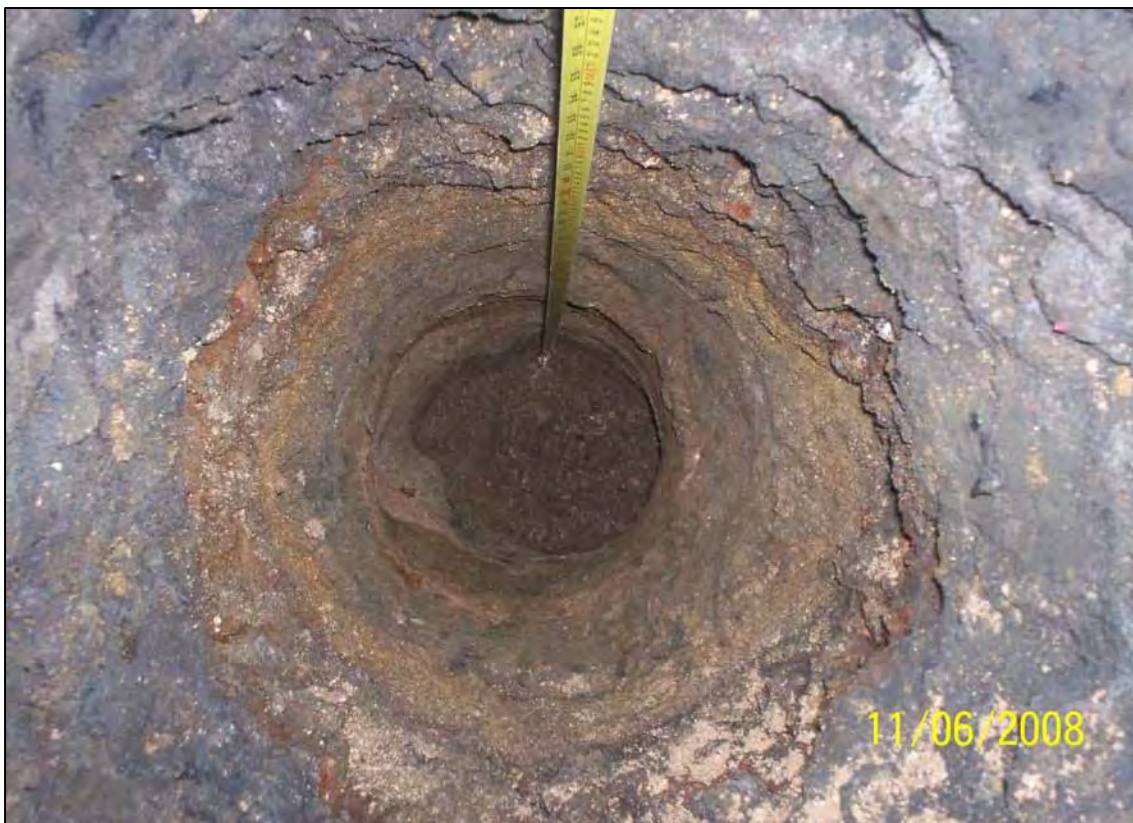
Prancha 55 - PT 68 Sítio da Barca.

Observações: Rocha aos 240 cm.

Vista geral do local de abertura do PT.

Aprofundamento do PT e medição de profundidade.

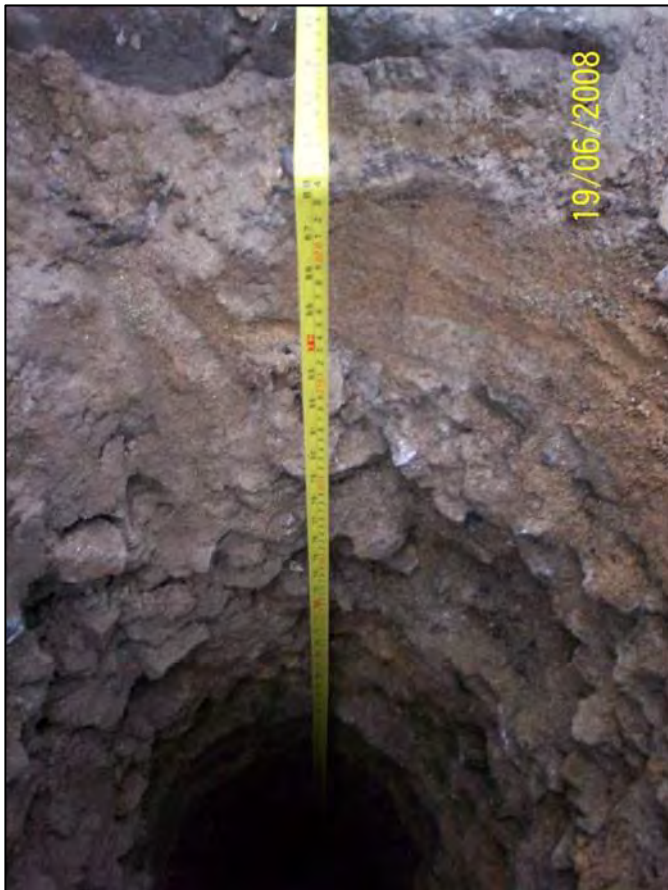
Prancha 56 - Pt 69 Sítio da Barca.

Descrição estratigráfica	
Nível 0 superfície	Pavimento em paralelepípedo de granito (Avenida Perimetral)
Nível 01 (00-10cm)	Idem.
Nível 02 (10-20cm)	Sedimento de matriz arenosa, bege acinzentado, grão fino (base para o paralelepípedo)
Nível 03 (20-30cm)	Sedimento de matriz arenosa, marrom acinzentado, com densa camada de brita e pedregulhos
Nível 04 (30-40cm)	Idem.
Nível 05 (40-50cm)	Idem.
Nível 06 (50-60cm)	Idem.
Nível 07 (60-70cm)	Sedimento de matriz areno-siltosa, amarelado, com pedregulhos e cascalho.
Nível 08 (70-80cm)	Idem.
Nível 09 (80-90cm)	Sedimento de matriz areno-siltosa, rosado, com pedregulhos e cascalho.
Nível 10 (90-100cm)	Idem.
Nível 11 (100-110cm)	Idem.
Nível 12 (110-120cm)	Idem.
Nível 13 (120-130cm)	Idem.
Nível 14 (130-140cm)	Sedimento de matriz areno argiloso, amarelado, com saibro, pedregulhos e cascalho.
Nível 15 (140-150cm)	Sedimento de matriz areno argiloso, marrom claro, com abundante saibro, pedregulhos e cascalho. Muito compacto.

Vista geral do local de abertura do PT.

Aprofundamento do PT e medição de profundidade.

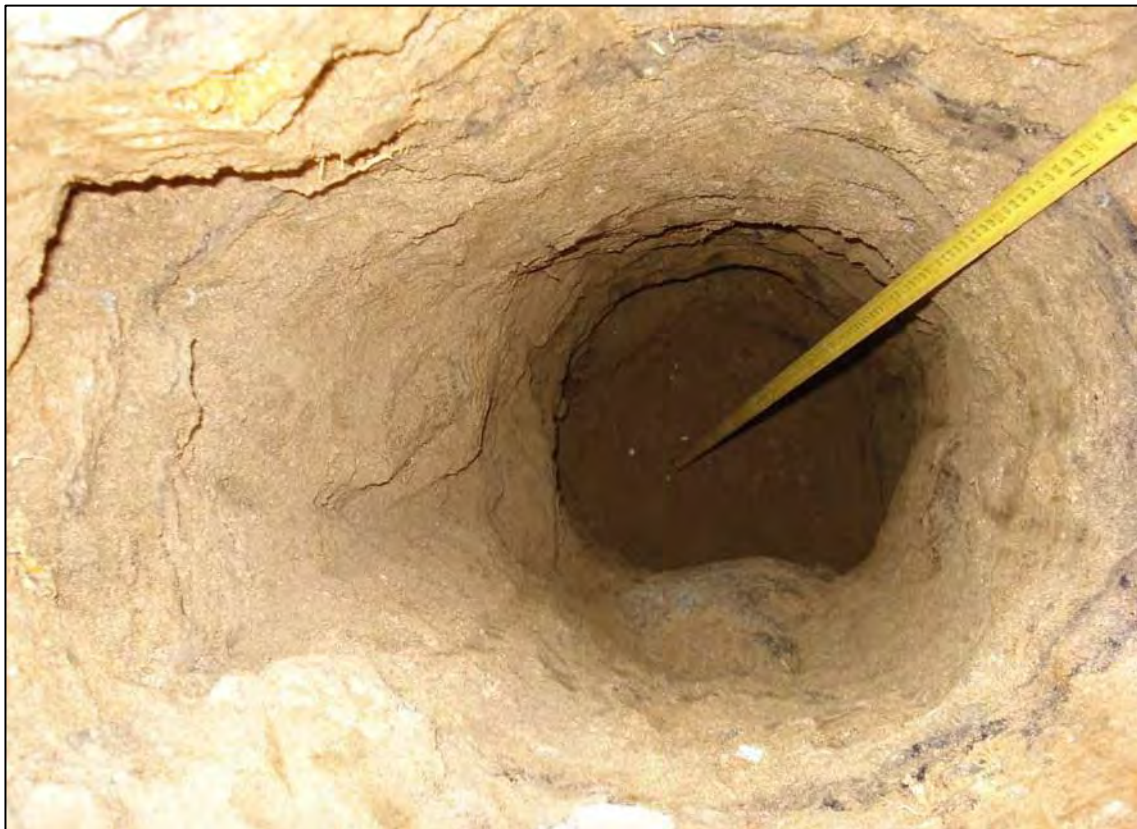
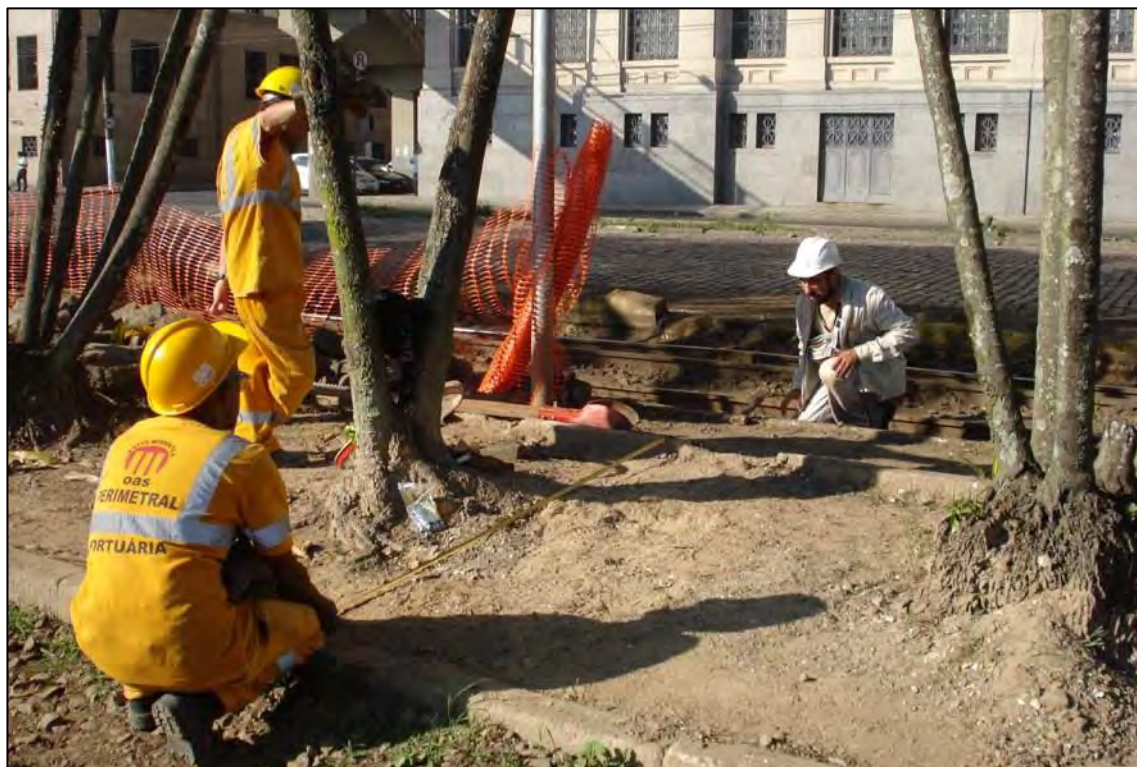
Prancha 57 - PT 70 Sítio da Barca.

Descrição estratigráfica	
Nível 0 superfície	Pavimento em paralelepípedo de granito (Avenida Perimetral)
Nível 01 (00-10cm)	Idem.
Nível 02 (10-20cm)	Sedimento de matriz arenosa, bege acinzentado, grão fino (base para o paralelepípedo)
Nível 03 (20-30cm)	Sedimento de matriz arenosa, marrom acinzentado, com densa camada de brita e pedregulhos
Nível 04 (30-40cm)	Idem.
Nível 05 (40-50cm)	Idem.
Nível 06 (50-60cm)	Idem.
Nível 07 (60-70cm)	Idem.
Nível 08 (70-80cm)	Idem.
Nível 09 (80-90cm)	Sedimento de matriz areno-argiloso, castanho, heterogéneo, solto, com restos de materiais construtivos recentes (telha, tijolo, reboco)
Nível 10 (90-100cm)	Idem. Surgiram manchas de saibro amarelo claras.
Nível 11 (100-110cm)	Idem.
Nível 12 (110-120cm)	Sedimento arenoso, grão fino, bege claro, solto e homogêneo.
Nível 13 (120-130cm)	Idem.
Nível 14 (130-140cm)	Idem.
Nível 15 (140-150cm)	Idem. Rocha aos 1,43 m.

Aprofundamento do PT e medição de profundidade.

Vista geral do local de abertura do PT.

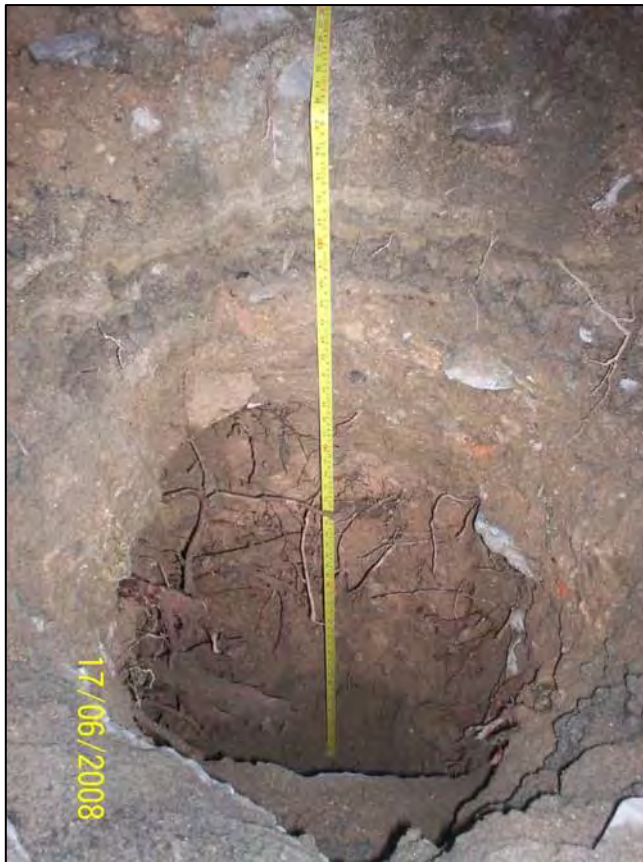
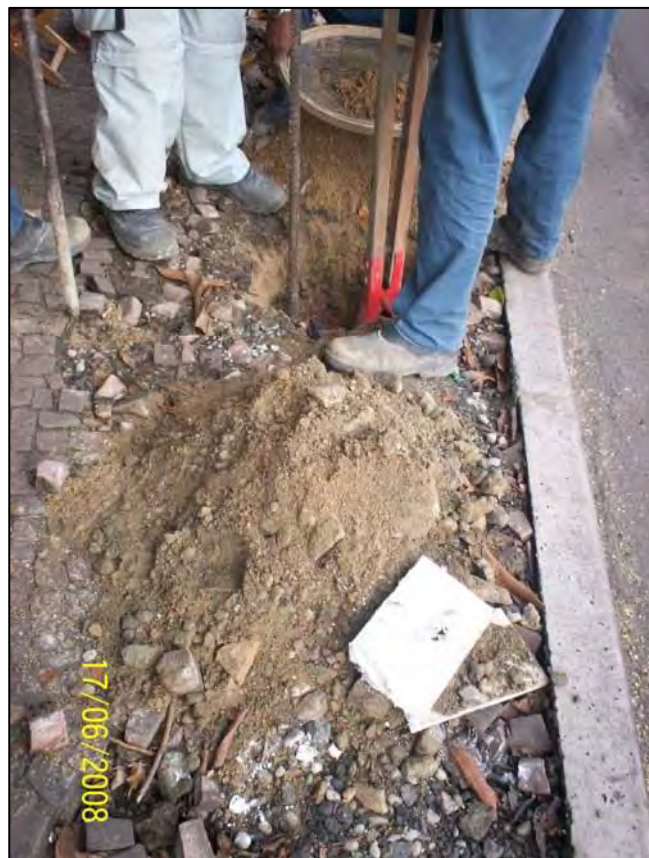
Prancha 58 - PT 71 Sítio da Barca.

Observações: Rocha aos 1,08 m.

Aprofundamento do PT e medição de profundidade.

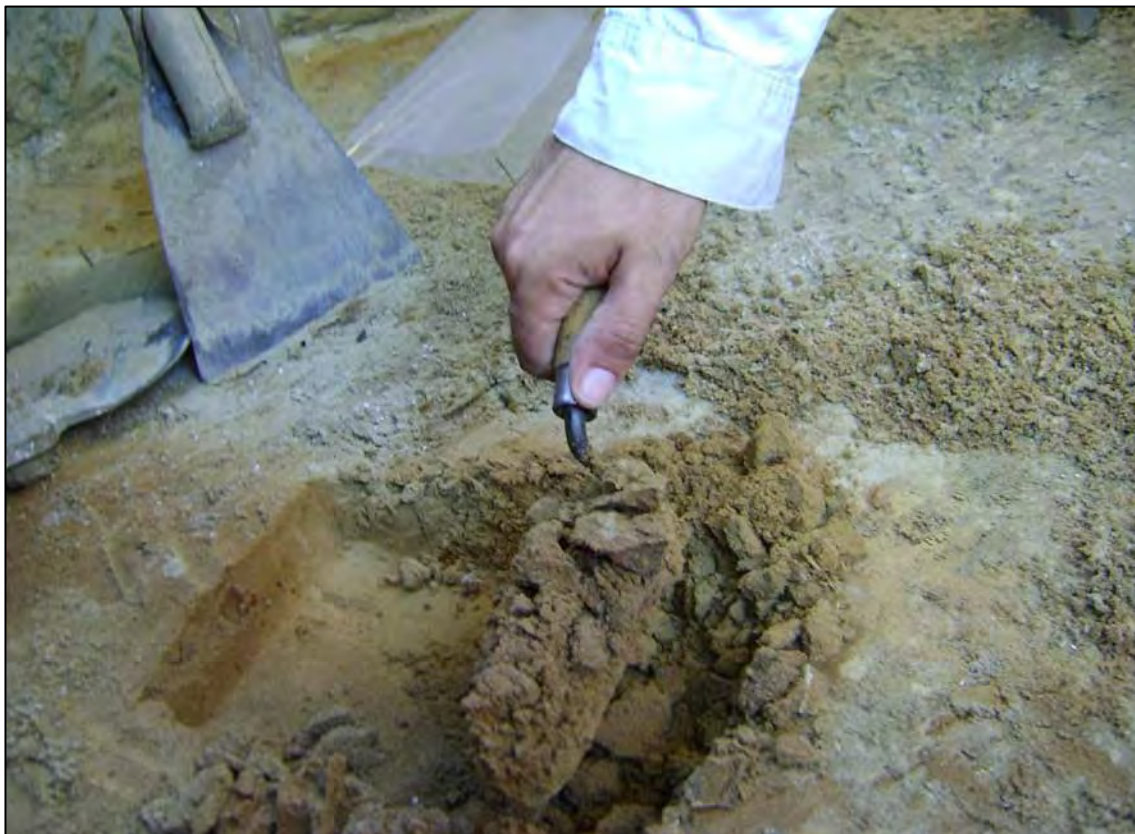
Prancha 59 - PT 72 Sítio da Barca.

Nível 16 (150-160cm)	Idem
Nível 17 (160-170cm)	Idem
Nível 18 (170-180cm)	Idem
Nível 19 (180-190cm)	Idem. Rocha.

Detalhamento das pesquisas arqueológicas.

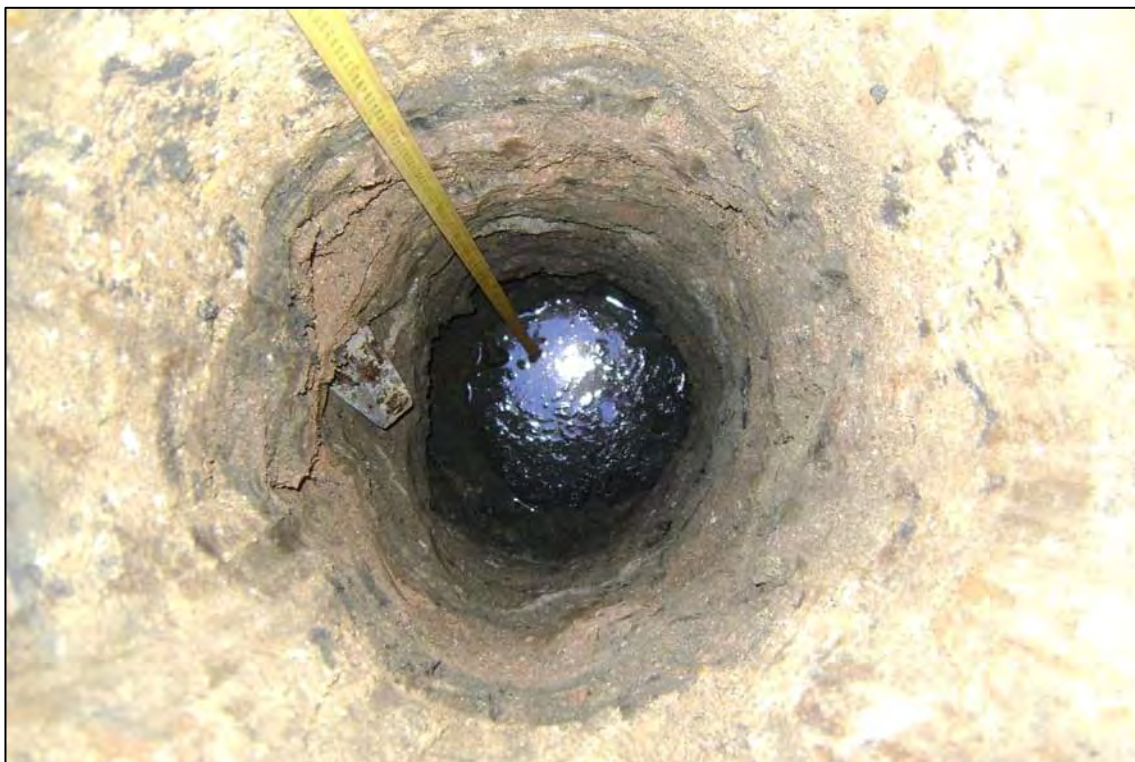
Aprofundamento do PT e medição de profundidade.
