O SÍTIO ARQUEOLÓGICO DA BARCA

Este texto traz o desenvolvimento da pesquisa e resultados obtidos no sítio arqueológico da Barca, identificado no escopo do “Plano de Gestão do Patrimônio Cultural do Sistema Viário da Margem Direita do Porto de Santos, SP”.

A pesquisa foi realizada entre os anos de 2008 e 2014.

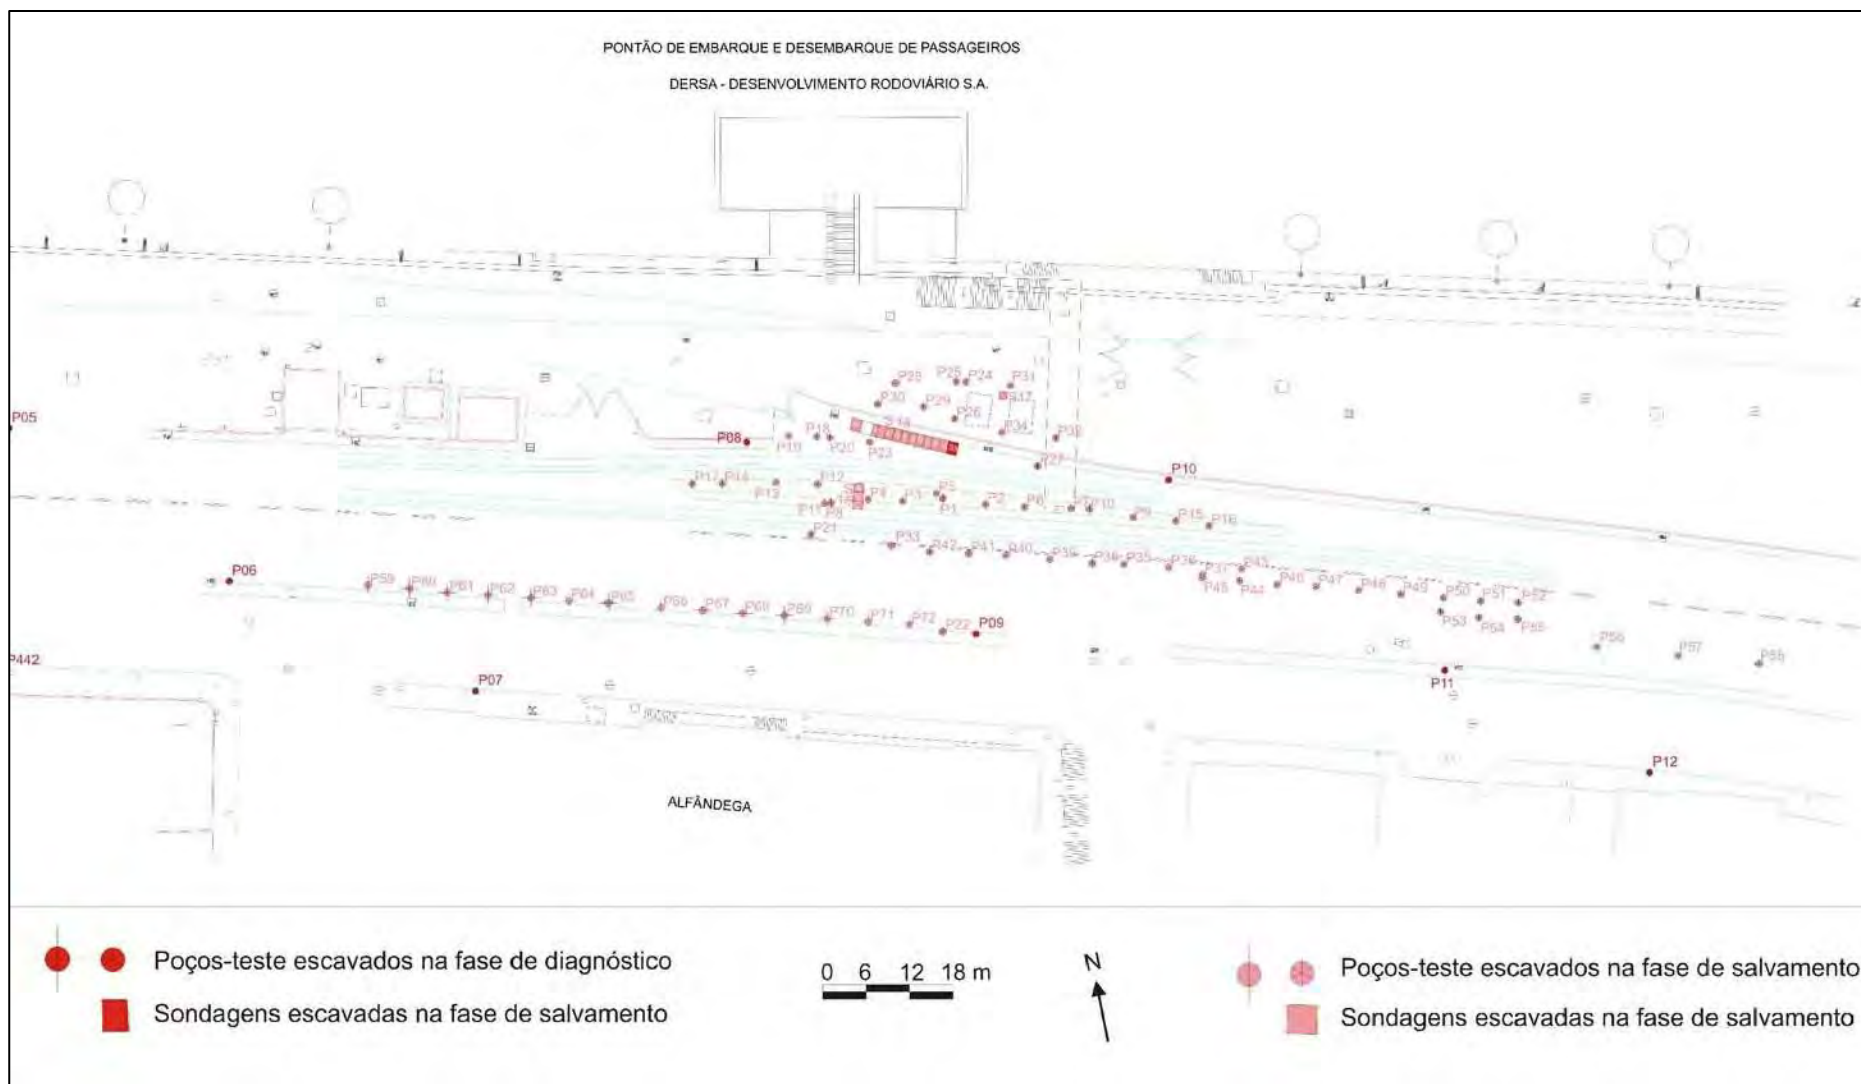
Figura 4 – Localização das Sondagens 16, 17 e 18 na área e em meio aos PTs abertos.

Alguns procedimentos específicos foram adotados visando otimização dos trabalhos e resultados alcançados. Assim, em S.16 foi realizado nas quadrículas B e C um poço-teste no centro da quadrícula, nos níveis 19 e 18 respectivamente, uma vez que nesta profundidade já se mostrava arqueologicamente estéril, deixando aprofundar a escavação a quadrícula C, que apresentava potencial arqueológico.

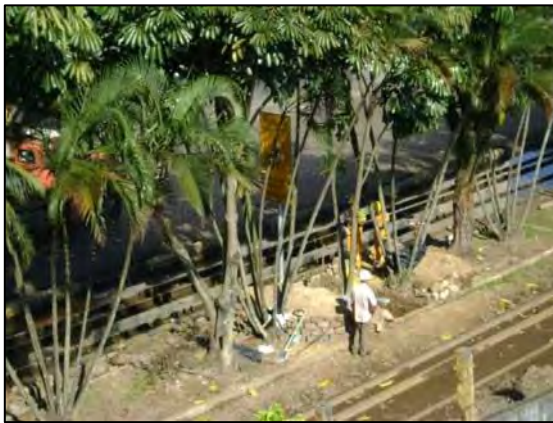
Prancha 60 - Trabalhos de escavação, Sondagem 16.

Vista geral da sondagem, notar proximidade das linhas férreas.

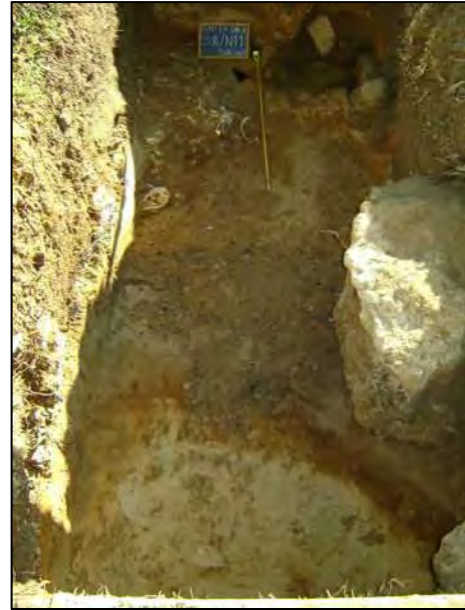
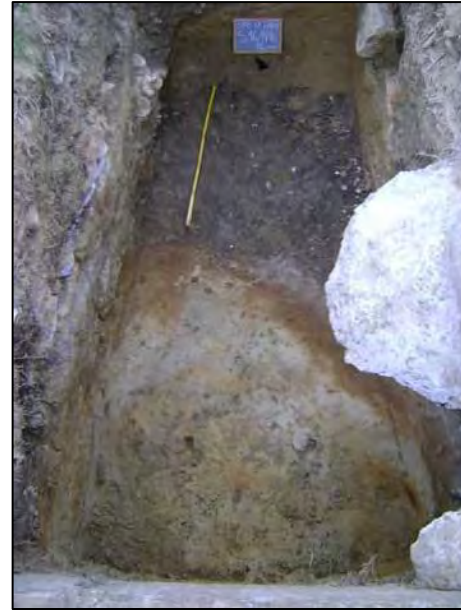
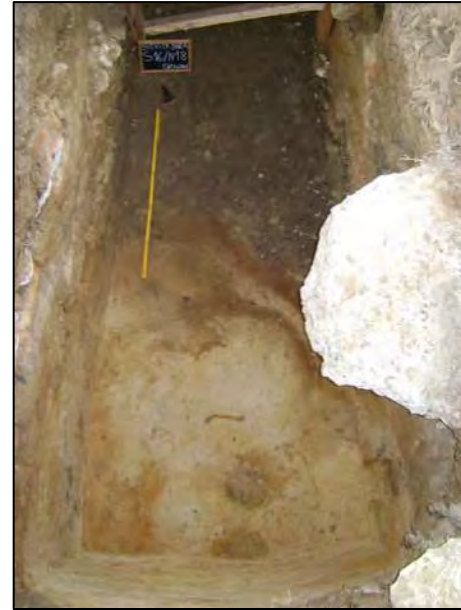
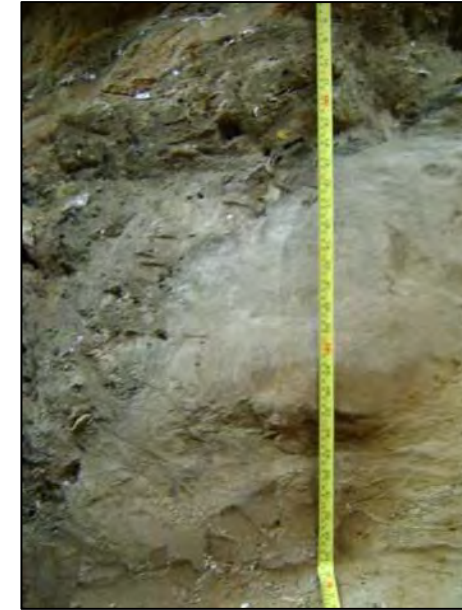
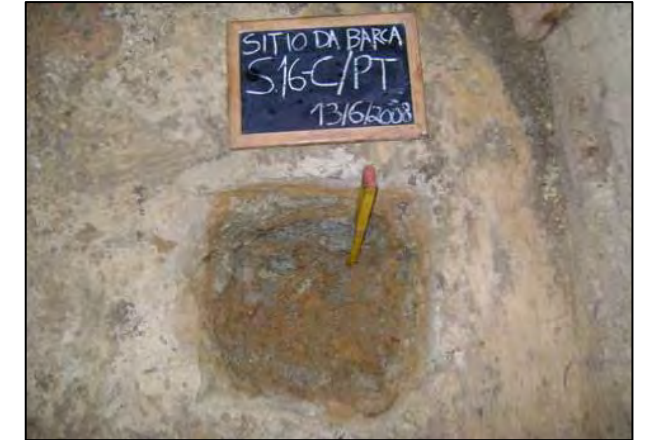
Prancha 61 - Estratigrafia, Sondagem 16.

Poço-teste na base da Quadra C. Notar a generalizada ocorrência de blocos rochosos graníticos na base da sondagem.

Piso ao nível 11. Notar na porção inferior (Quadra C) areias claras, que passam a areias escuras na porção central (Quadra B) e que culminam num nível de conchas compactadas envolto à areias claras na porção superior (Quadra A).

Piso ao nível 18. Notar na porção inferior (Quadra C) e grande parte da porção central (Quadra B) já dominadas pelas areias claras com o principal pacote de conchas do sítio restritos à porção superior (Quadra A). No extremo inferior já é possível notar os blocos de rocha graníticas.

Contato entre a camada escura repleta de conchas (camada 6) e a camada clara arenosa (camada 3). Notar transição clara marcada por duas camadas, uma clara (camada 7) e outra alaranjada (camada 8).

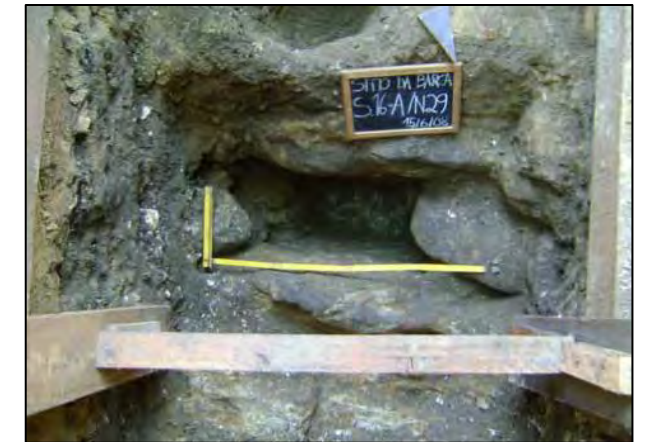
Nível 29. Notar a generalizada ocorrência de blocos rochosos graníticos na base da sondagem. Quadra A. Nível alto de maré.

Estratigrafia da face Sudoeste.

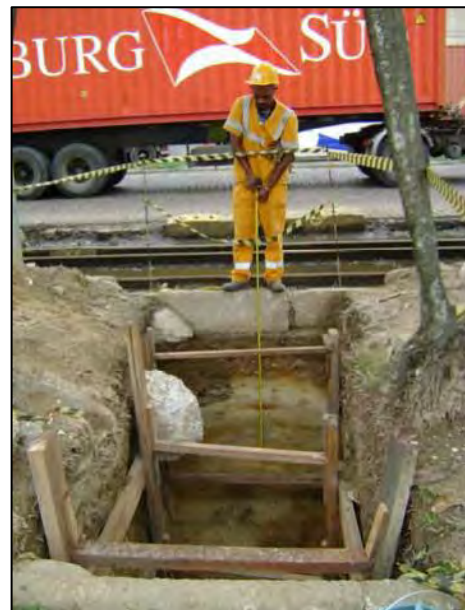
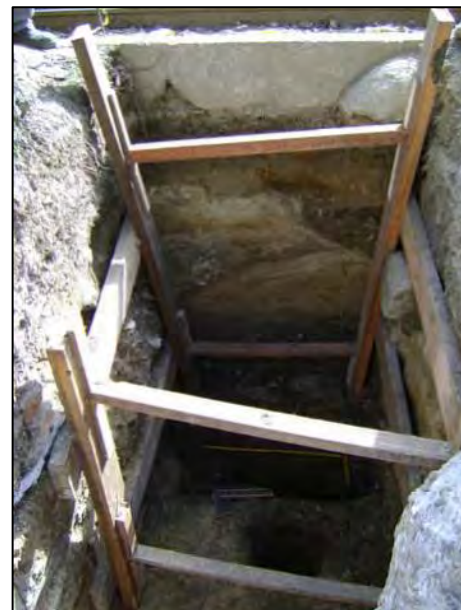
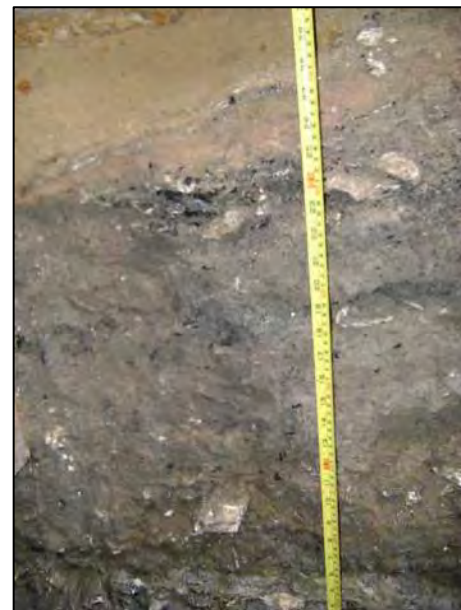
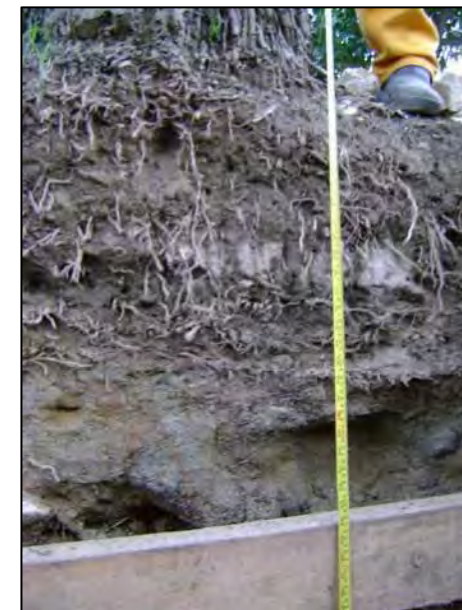
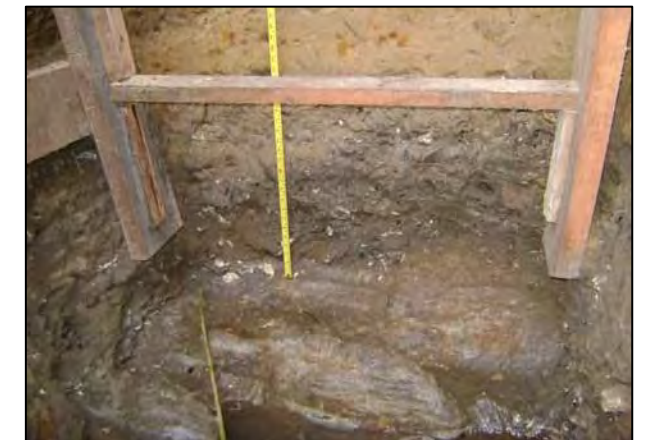
Transição entre as areias claras superiores (camada 3a) e a camada escura repleta de conchas (camada 6)

Contato entre as duas camadas superiores de aterros (camada 4 na porção superior e camada 1 na inferior).

Nível 29. Notar a generalizada ocorrência de blocos rochosos graníticos na base da sondagem. Quadra A.

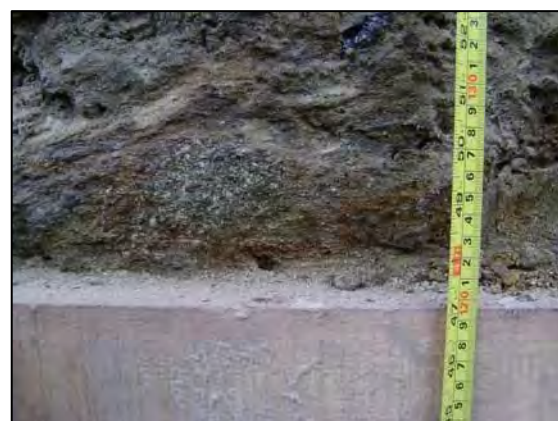
Rocha granítica em decomposição na camada 1.

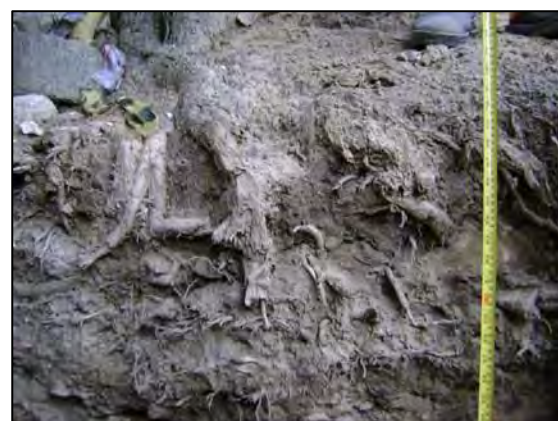
Raízes da camada 4.

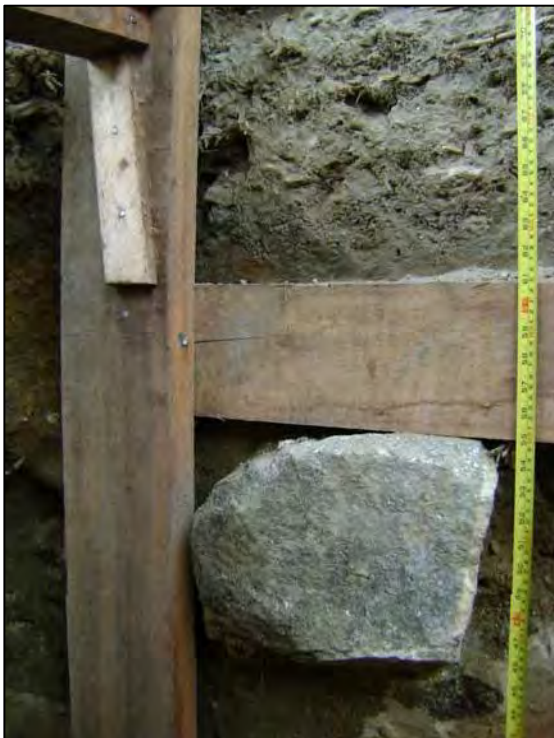
Prancha 63 - Material associado e unidades estratigráficas, Sondagem 16

Acima, rocha em meio a camada 1.

Foto abaixo, detalhe da sarjeta limitando a Sondagem.

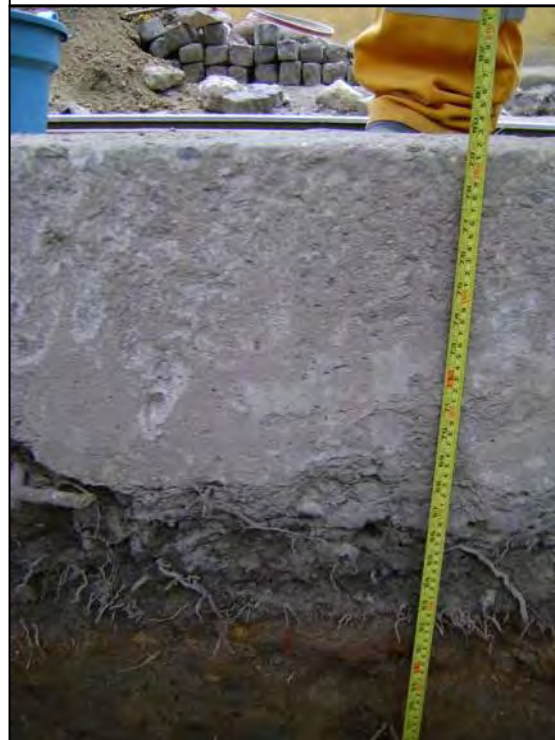
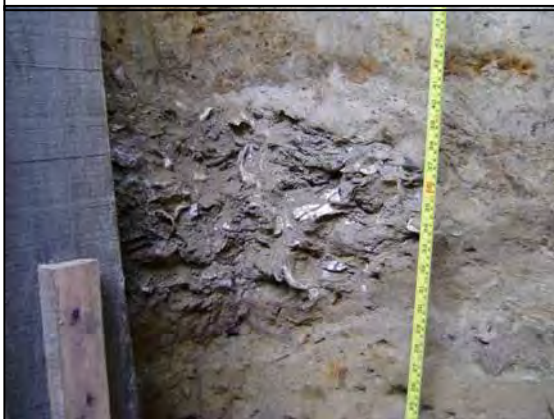
Acima, conchas concentradas e compactadas, Camada 6.

Abaixo, cabos de alta tensão desativados.

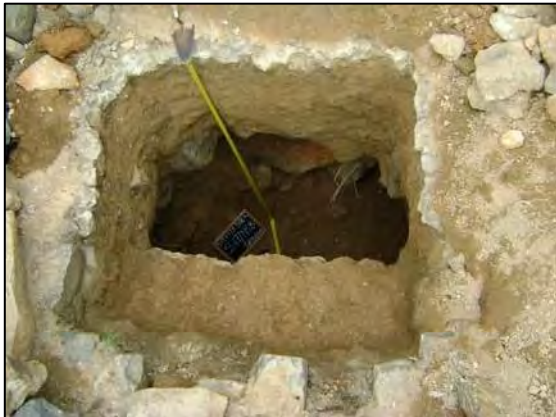
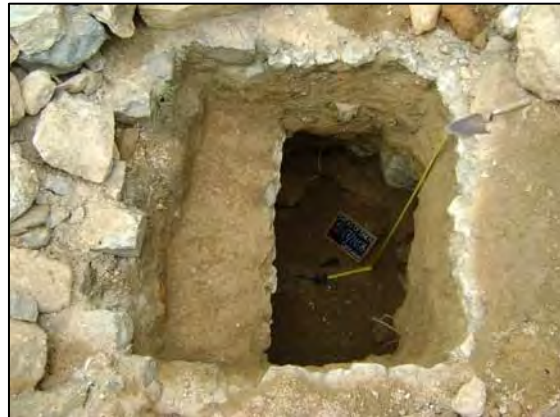
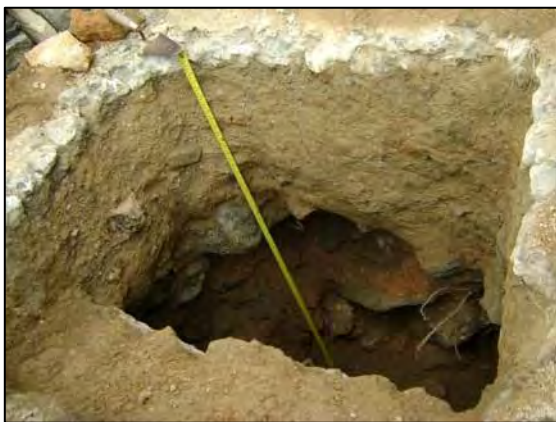
Prancha 65 - Estratigrafia da Sondagem 17.

Diferentes ângulos da escavação, demonstrando a grande quantidade de material construtivo e blocos de aterro presentes restringindo significativamente a atuação naquela área interna do Porto.

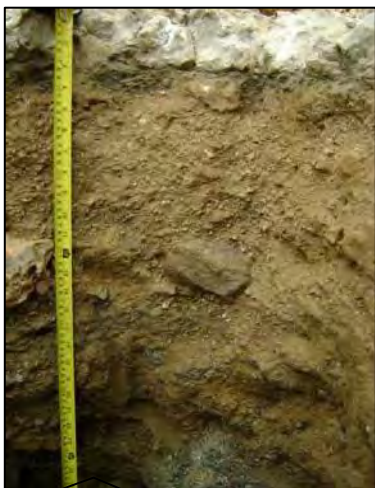
À direita, detalhe da camada 2.

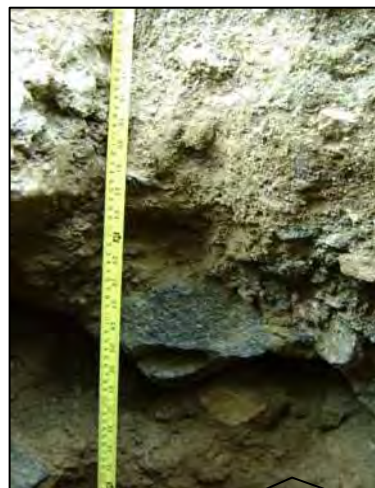
Acima, detalhe da Camada 1.

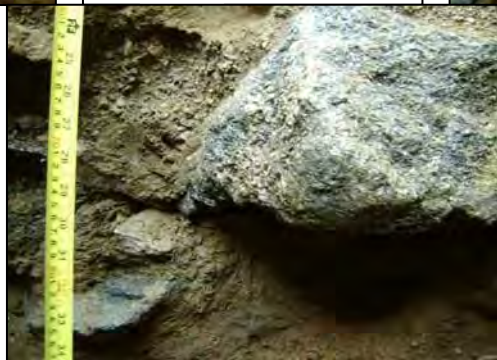
À esquerda, contato entre as camadas, camada 1 superior e 2 inferior.

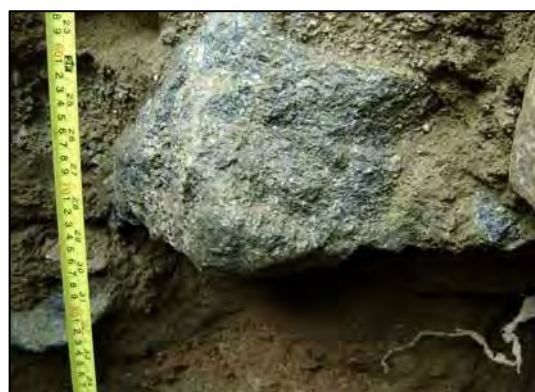
Blocos rochosos em meio à camada 2.

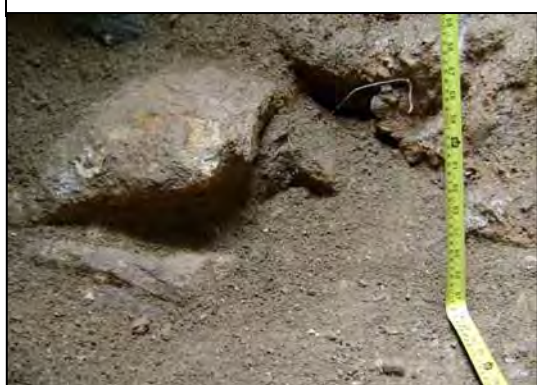
Blocos rochosos em meio à camada 2.

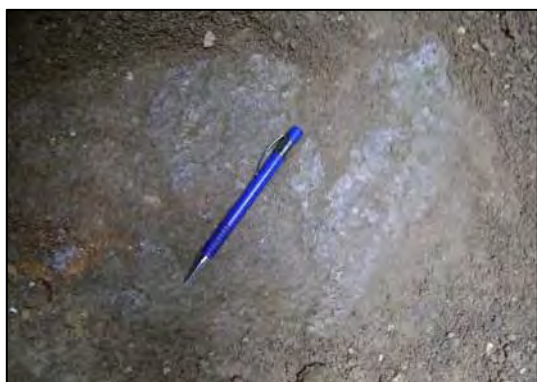
Bloco rochoso no piso da sondagem.

Sapata de concreto.

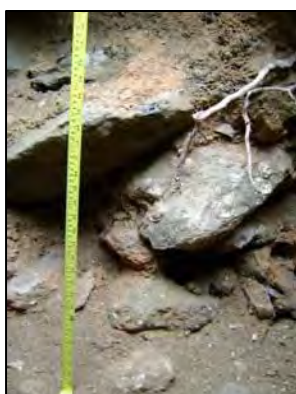
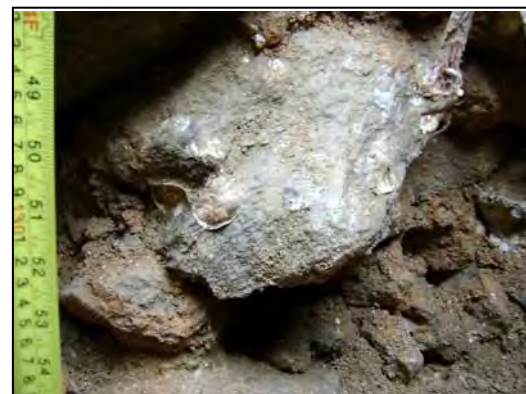
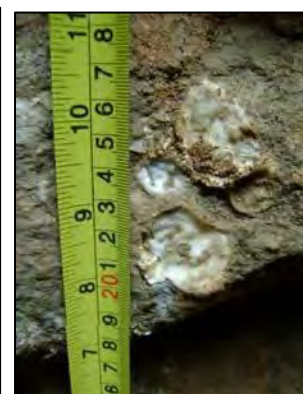
Blocos rochosos em meio à camada 2, notar bloco com incrustação de conchas.

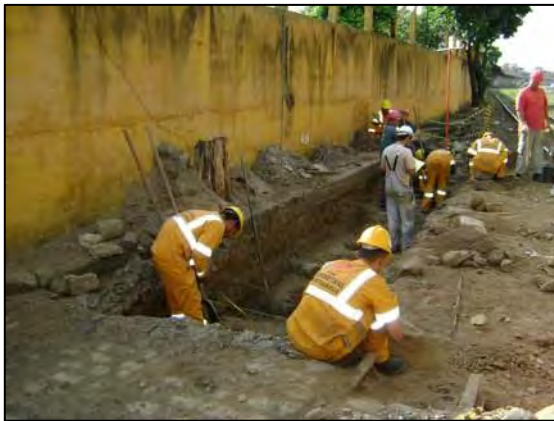
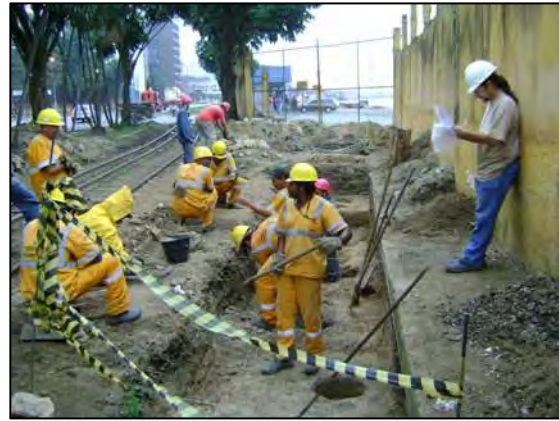
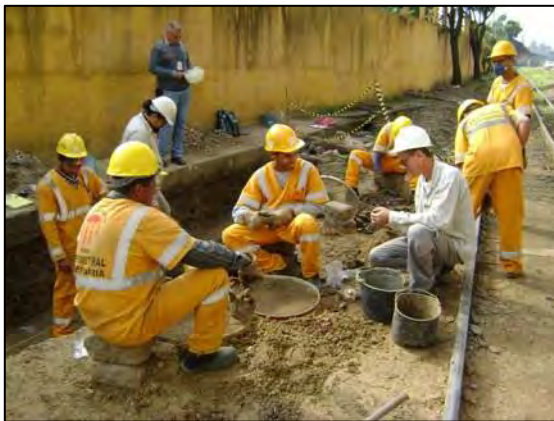
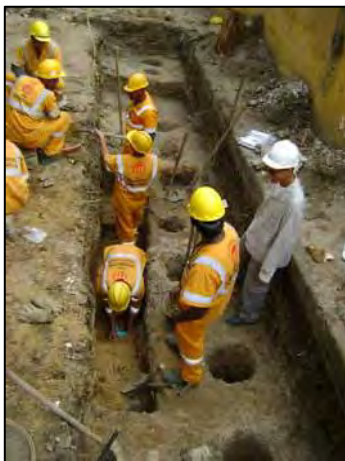
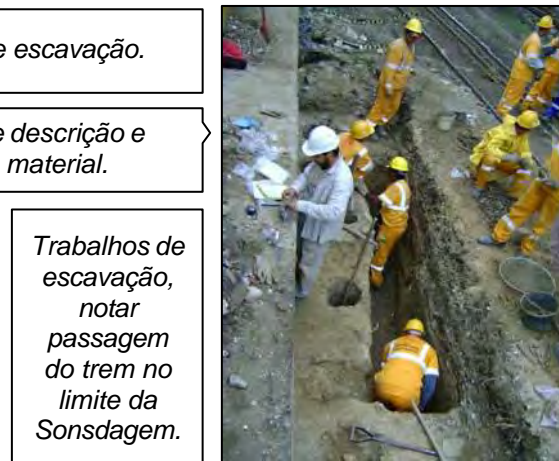
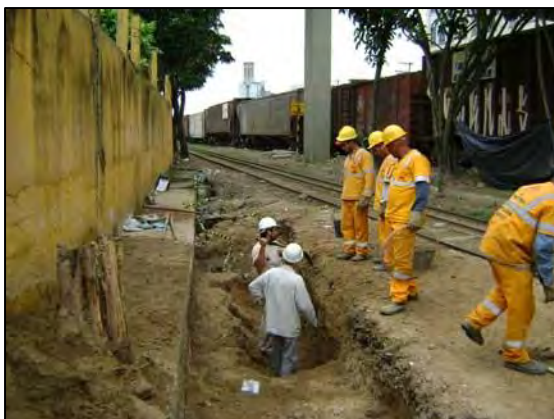
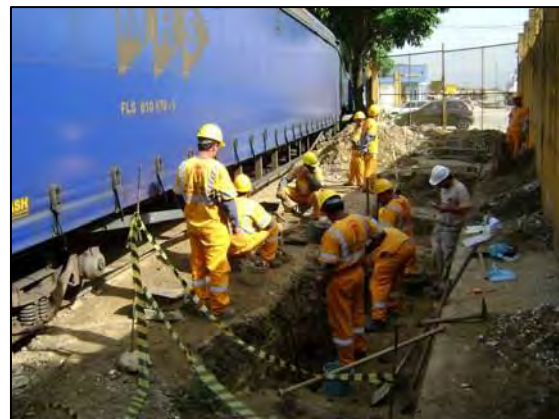
Prancha 67 - Trabalhos de escavação, Sondagem 18.

Diferentes momentos de abertura e trabalhos na Sondagem 18, localizada na parte externa do Porto, entre o muro divisório e a linha férrea.

Trabalhos de escavação.

Trabalhos de descrição e coleta do material.

Aterramento da sondagem.

Trabalhos de escavação, notar passagem do trem no limite da Sondagem.

Já para visualização dos trabalhos arqueológicos, vide **Pranchas 67 a 69**.

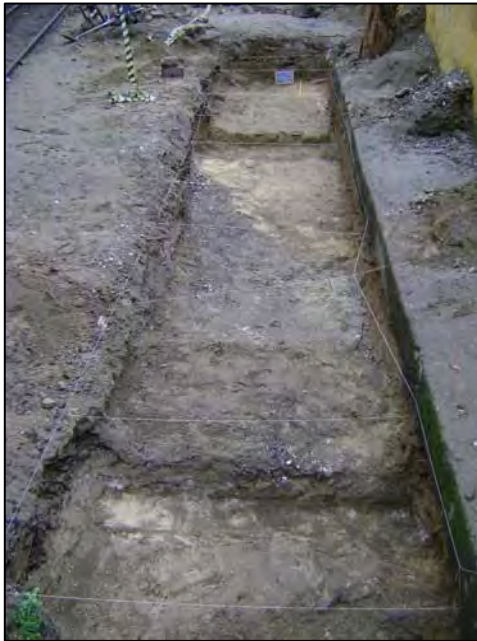
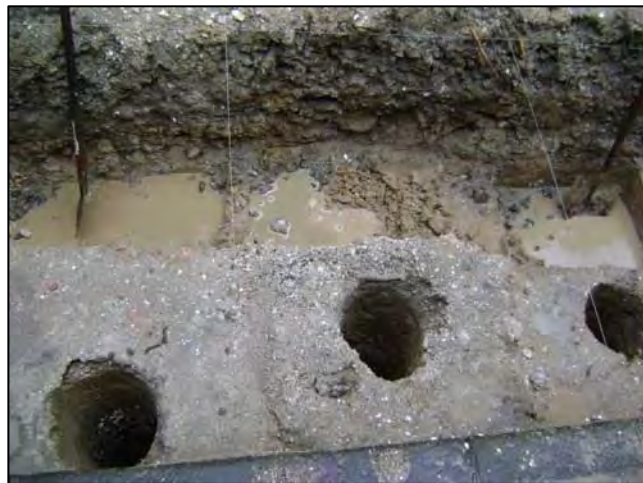
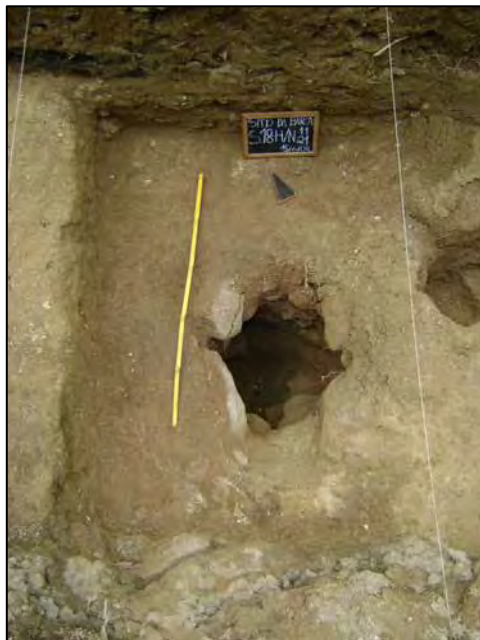
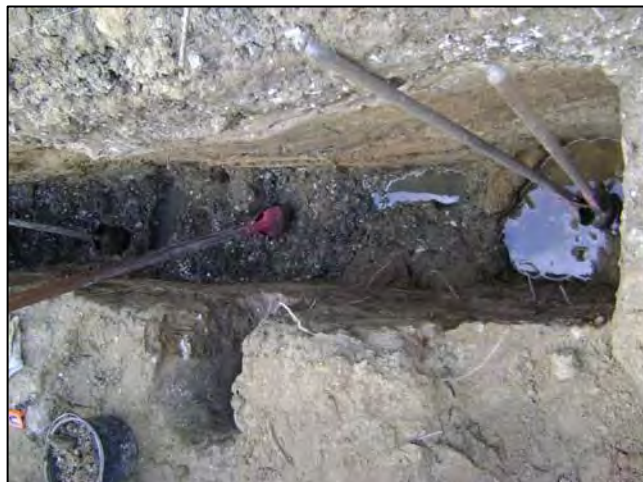
Prancha 68 – Estratigrafia, Sondagem 18.

Estratigrafia nível 7. Quadra A na porção inferior até a Quadra J na porção superior.

Sondagem 18. Estratigrafia.

Estratigrafia Quadra H, notar ocorrência de blocos rochosos.

A estratigrafia observada na sondagem, corresponde às seguintes unidades estratigráficas, conforme demonstrado na **Tabela 4** (tendo como referência as quadrículas B, C, D e E, que forneceram leitura mais detalhada e intacta).

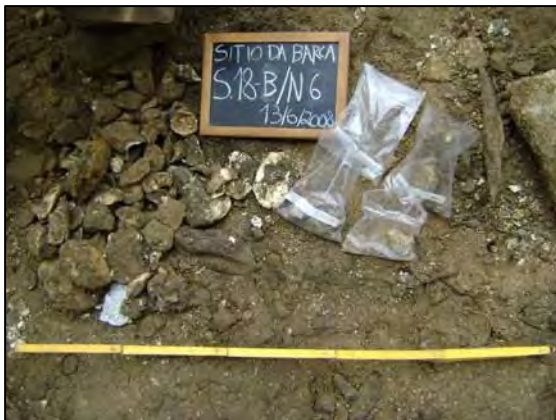
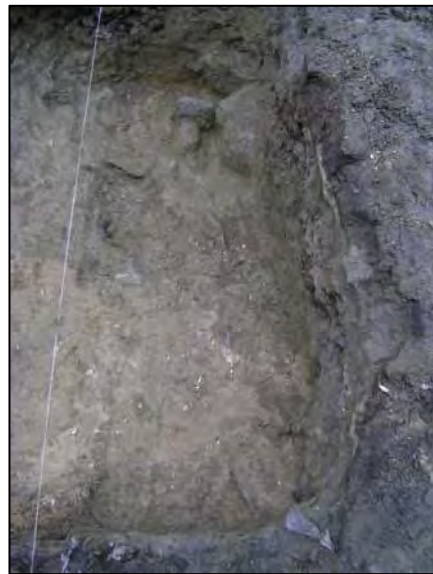
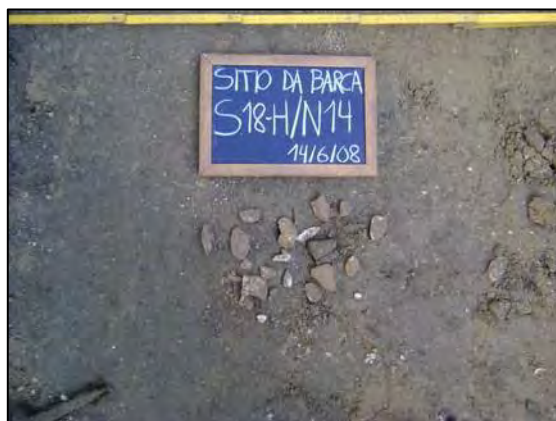
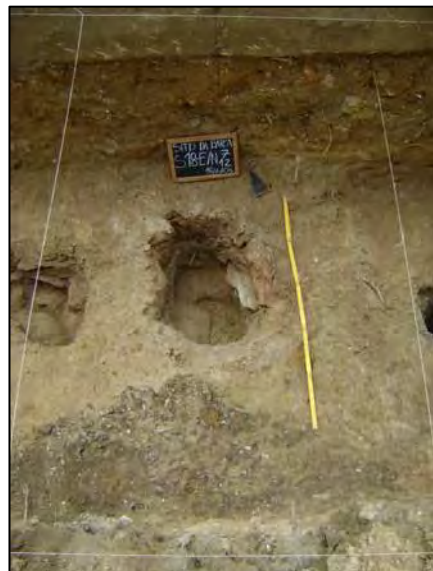
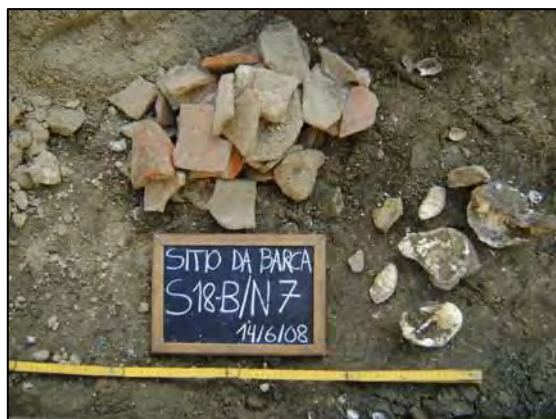
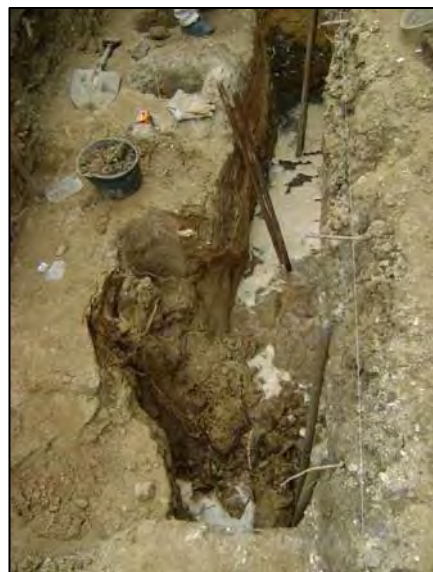
Prancha 69 - Material associado e unidades estratigráficas, Sondagem 18

Blocos rochosos em níveis rasos. Quadra J.

Conchas e material. Quadra B nível 6.

Blocos rochosos das camadas 7 e 7a. Quadra E nível 7 ao 12.

Conchas e material. Quadra H nível 14.

Colapso das paredes após subida da maré.

Conchas e material. Quadra B nível 7.

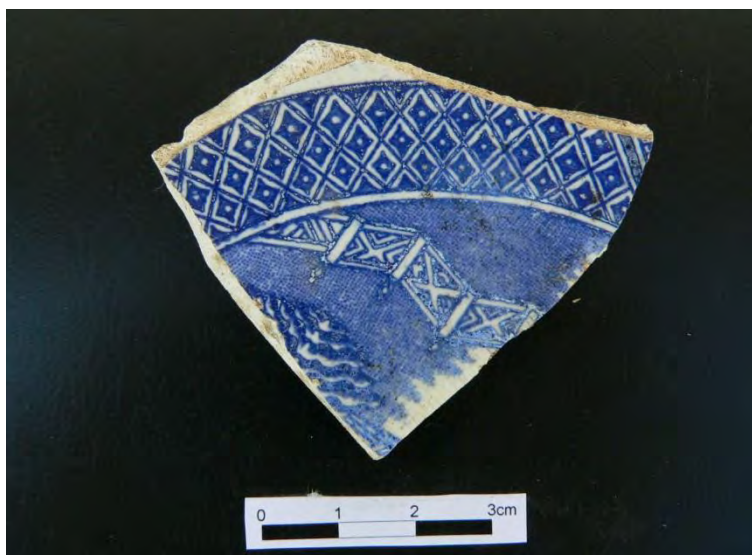
Faiança PT 55 limpeza
de perfil

Entre os fragmentos decorados pela técnica de *transfer printing* é incluído o popular padrão “dos pombinhos”, ou o conhecido *Willow Pattern*, inserido no estilo *Chinoiserie*, baseado na adoção de motivos chineses pela indústria europeia entre 1800 e 1815. Foi produzido na Inglaterra por cerca de 54 manufaturas cerâmicas, principalmente na cor azul até o final do século XIX, tendo sido inclusive adotado por indústrias brasileiras na primeira metade do século XX. Utensílios com esse padrão, sobretudo aparelhos de jantar, foram amplamente exportados para o Brasil, sendo comum encontrar fragmentos dessa categoria em sítios históricos.

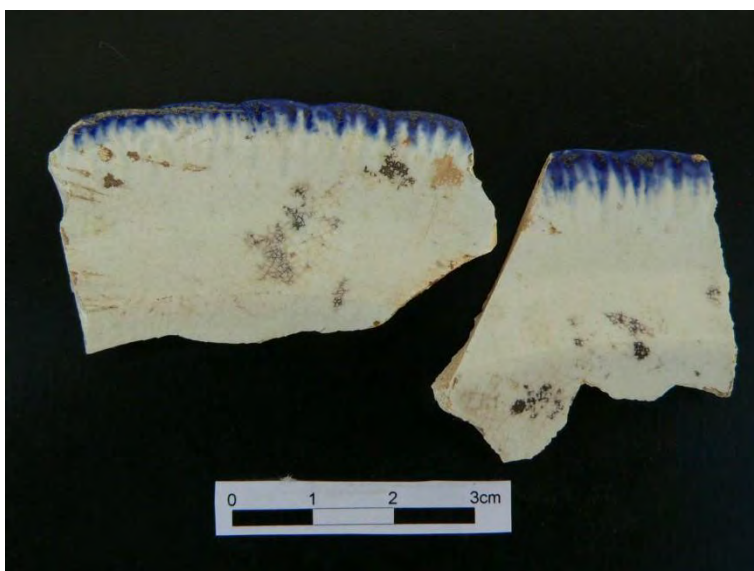
Faiança PT 440 N20

Este padrão foi adotado a partir da década de 1780, sendo produzido até cerca de 1850, quando em função dos baixos preços a produção é interrompida. Embora existam variedades nas cores verde, castanho, rosa e púrpura, predomina a decoração em azul, como ocorre na amostra do Sítio da Barca, onde o padrão *Shell-Edged* é predominante em relação aos demais fragmentos de faiança fina decorados.

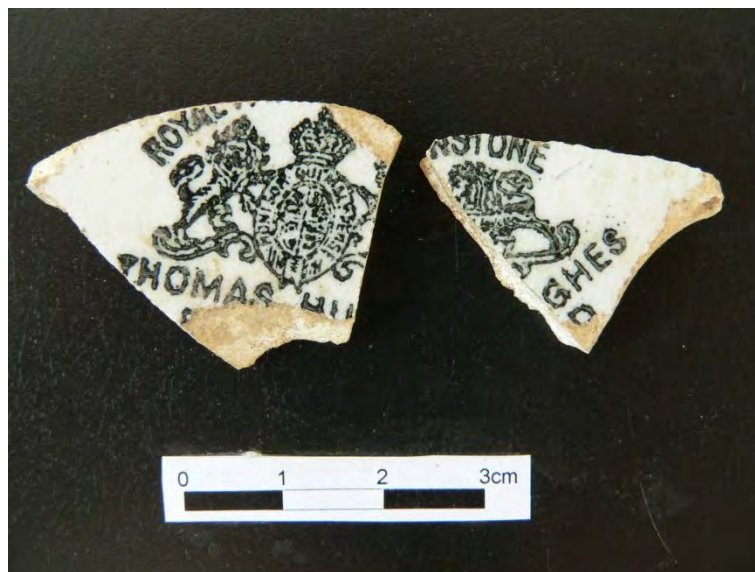
Faiança PT 20 N7

Além disso, no conjunto do material em faiança apenas dois dos fragmentos recuperados apresenta marca de produção com potencial informativo sobre o local de procedência do utensílio e o seu período de produção. Neste caso, as marcas são representadas pelo brasão da *Royal Arms*, amplamente utilizado nas faianças produzidas por indústrias inglesas a partir do início do século XIX.

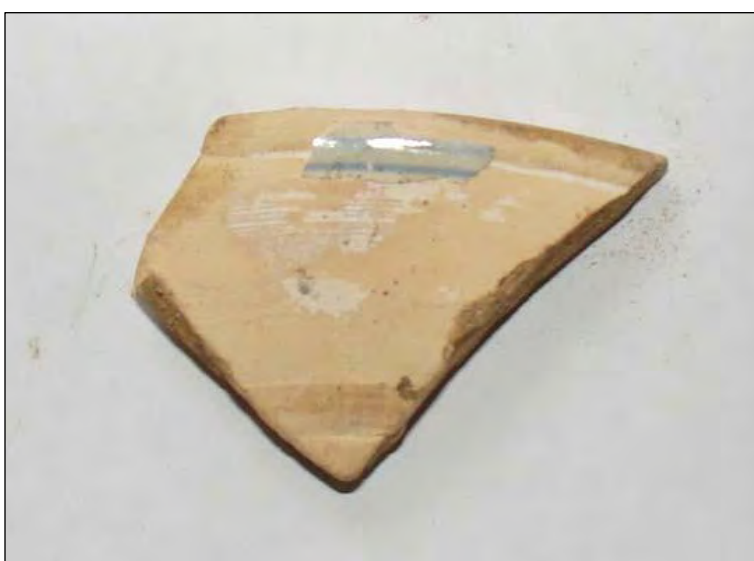
Sobre os vestígios de faiança portuguesa provenientes do Sítio da Barca foram recuperados, em geral, fragmentos de pequena dimensão e já bastante comprometidos, tenho em vista que em vários casos o esmalte estanífero apresenta pouca espessura e reduzida aderência, provocando hiatos decorativos no fragmento e, conseqüentemente, perda significativa de informação, inviabilizando análises mais aprofundadas.

Fragmento de faiança portuguesa com esmalte e decoração comprometida.

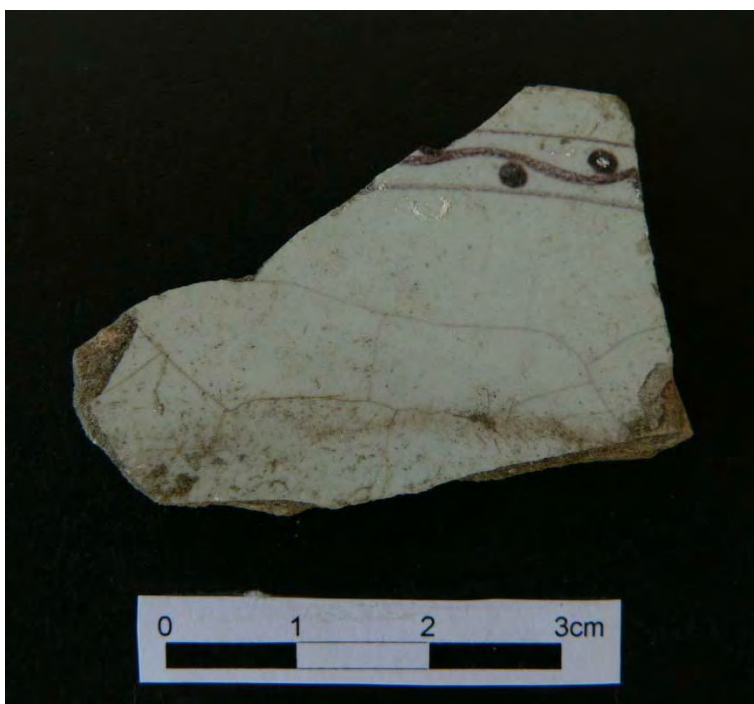
Faiança PT 60 N19

Fragmento com motivo decorativo caracterizado pela presença de duas linhas paralelas, que delimitam uma linha ondulada entre pontos. É executado nas cores azul e vinhoso. Tal padrão decorativo é de inspiração barroca e está relacionado ao quinto período, ou seja, faiança com motivos basicamente portugueses e europeus, fazendo grande uso de policromia. Define-se a partir do terceiro quartel do século XVIII até o início do século XIX, muitas vezes caracterizado por linhas paralelas de diferentes espessuras, nas cores azul ou vinho que delimitam as abas dos pratos.

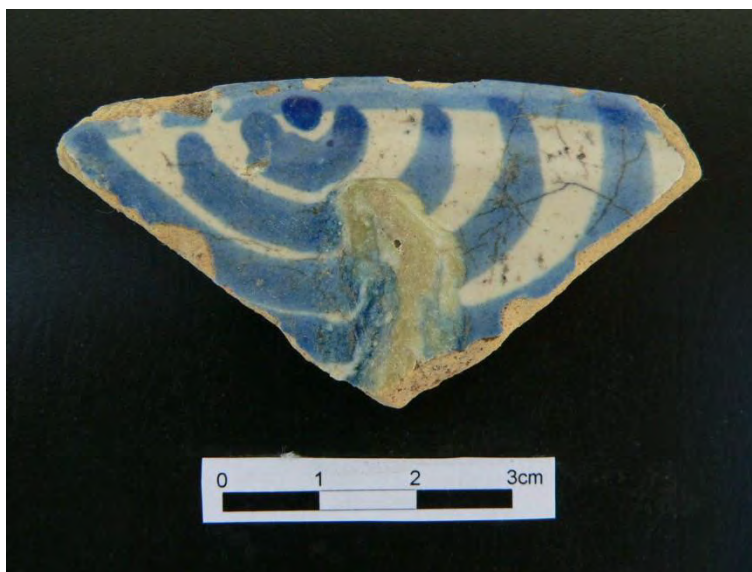
Faiança PT 63 N25

Fragmento com motivo decorativo caracterizado por uma seqüência de semi- círculos concêntricos delimitados por linhas paralelas na cor azul. Tal motivo decorativo indica que o fragmento está associado ao primeiro período, ou seja, segunda metade do século XVI até o primeiro quartel do século XVII, cujos utensílios apresentam decoração essencialmente inspirada em temas chineses, basicamente em tonalidade azul sobre esmalte branco.

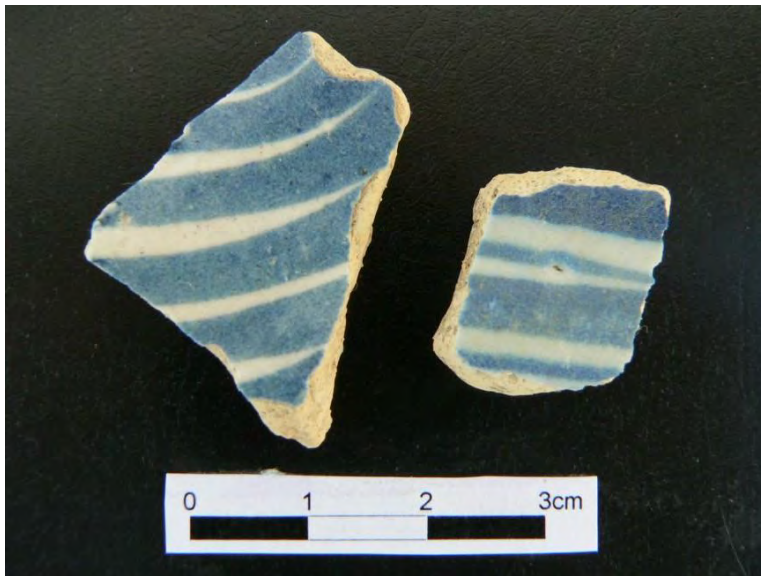
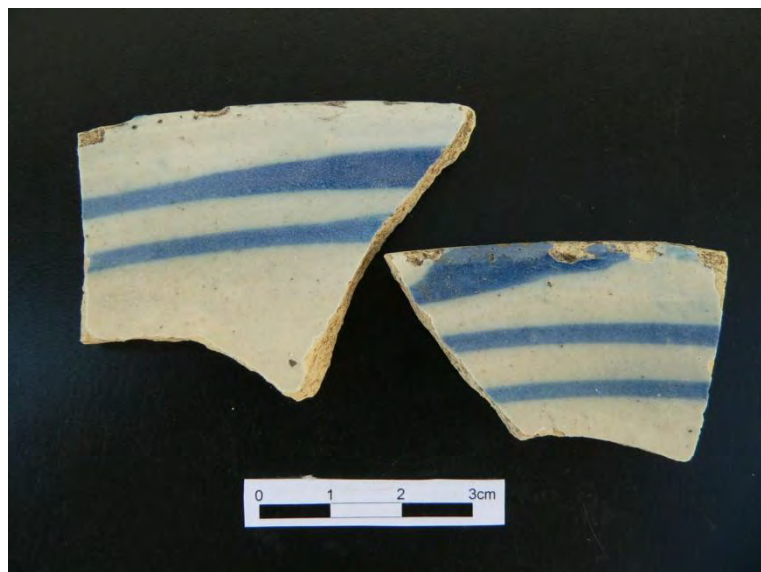
Além destes vestígios, alguns fragmentos apresentaram a superfície interna e/ou externa decoradas com faixas azuis, motivos comumente utilizados em recipientes domésticos relacionados ao século XVIII.

*Base de faiança decorada PT 67
N12 e faiança PT 59 N13*

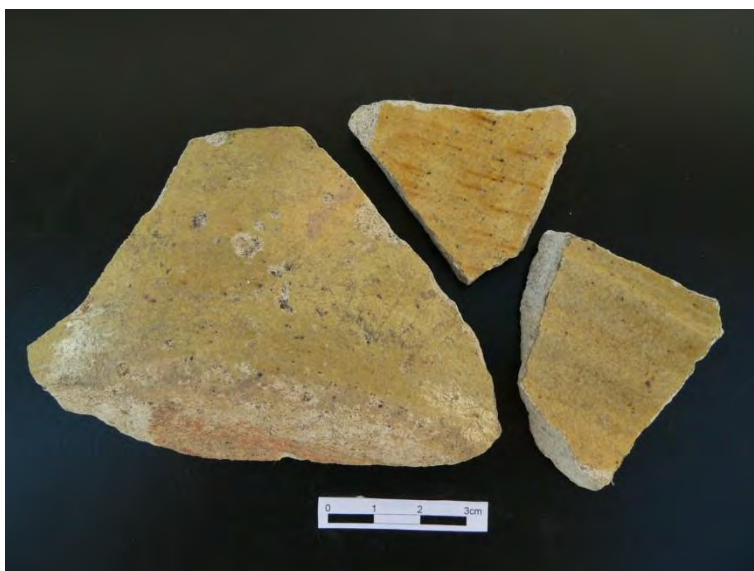
Cerâmica vidrada PT 59 N12

Embora tenha sido um tipo de louça muito comum em Portugal, desde o século XVI, possui pouca representatividade no sítio arqueológico da Barca, representando apenas 7,35 % do material cerâmico. Em geral boa parte dos utensílios de louça vidrada (*poterie vernissée*) era importada da Europa, sobretudo de Portugal, porém, segundo BRANCANTE (1991), ao menos no decorrer do século XIX este tipo de material era produzido em vários estados brasileiros. Assim, embora em pequena quantidade, os fragmentos de louça vidrada do sítio da Barca apresentam na superfície interna e/ou externa um vidrado amarelado, obviamente indicando uma preocupação em impermeabilizar os recipientes, em geral utilizados para acondicionar líquidos, tais como talhas, potes, bules, canecas, vasos e boiões.

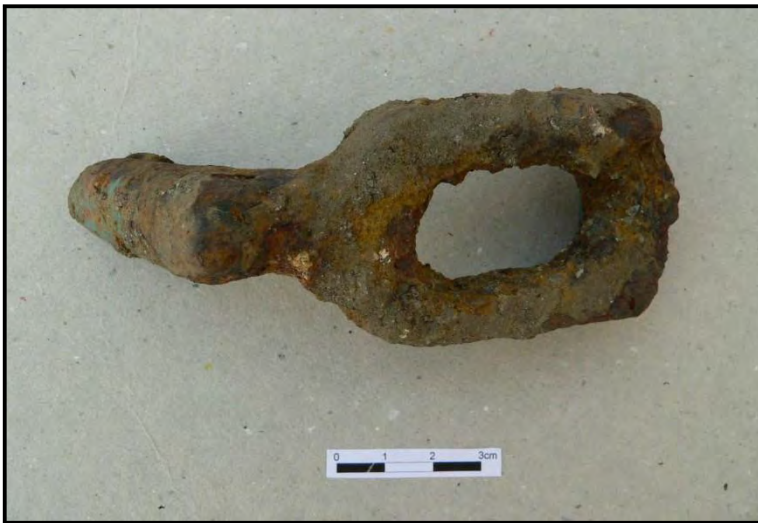
Metal PT 238 N2

Assim como na maioria dos sítios históricos, a categoria de objetos metálicos é representada por uma pequena quantidade de vestígios. Especificamente no caso do Sítio da Barca, todo material recuperado corresponde a apenas 15 fragmentos, representados predominantemente por restos construtivos (pregos, arames e cravos) e ferrolhos associados à malha ferroviária (pinos e parafusos).

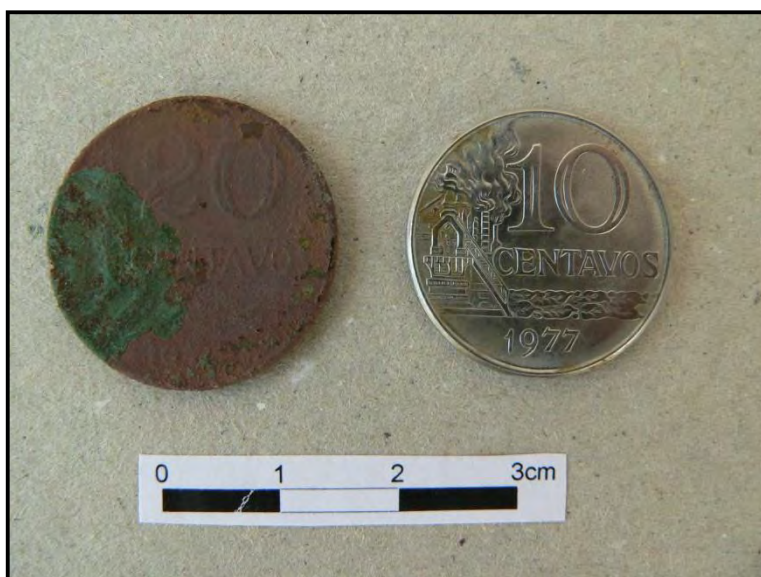
Moedas verso S1 N4

Ainda na categoria do material em metal foram recuperadas duas moedas, correlatas a década de 1970 e também associadas a outras categorias de vestígios arqueológicos, o que corrobora a perturbação do sítio, sobretudo em função da deposição de entulho e aterro do local.

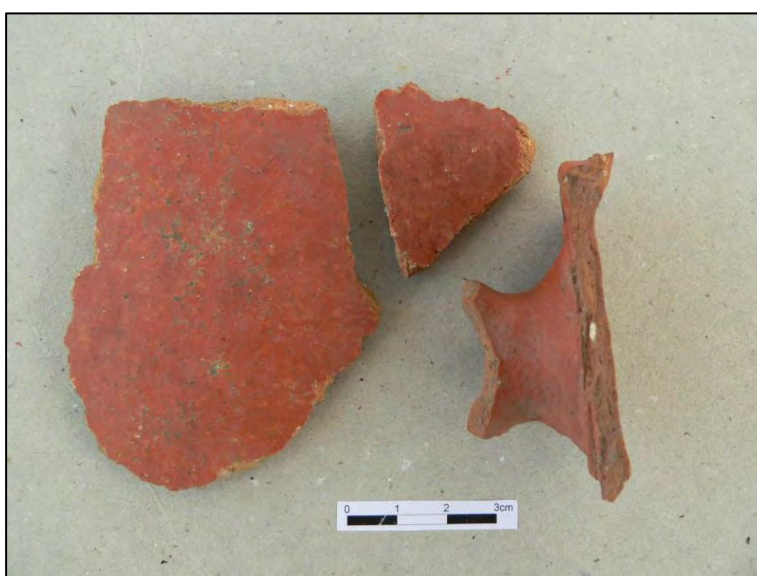
No conjunto do material cerâmico constata-se um predomínio do tipo simples sem decoração, seguido de fragmentos pintados. Uma significativa quantidade dos vestígios é representada por fragmentos com engobo, predominantemente em tom vermelho na face externa, característica associada a recipientes utilizados para armazenar água (SCHEUER, 1971, p. 81).

Cerâmica com engobo vermelho em outro ângulo S16A N17

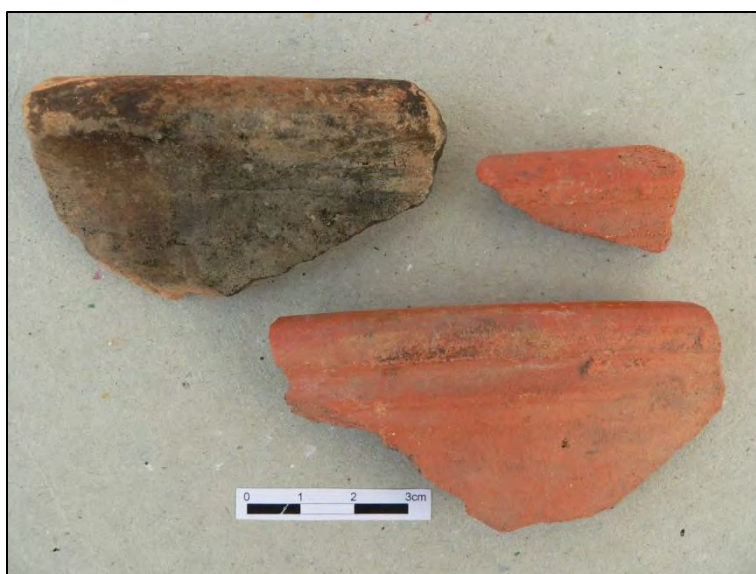
Conjunto de bordas S18B N21

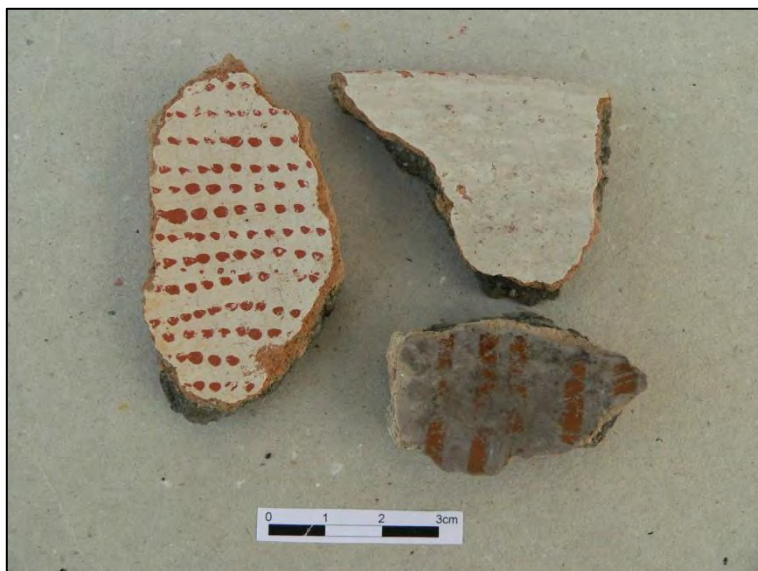
Em relação aos vestígios pintados predominam elementos em vermelho sobre fundo branco, geralmente na face interna, apresentando em geral motivos geométricos formando linhas curvas, onduladas, retilíneas ou em conjunto de pontos, havendo ainda alguns fragmentos com motivos florais estilizados.

Bordas pintadas frente S18 C N17

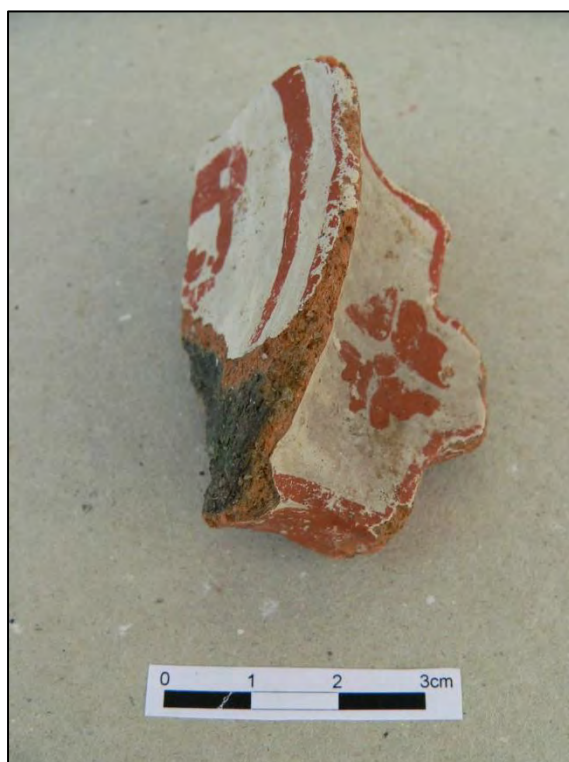
Borda pintada outro ângulo S18 C N20

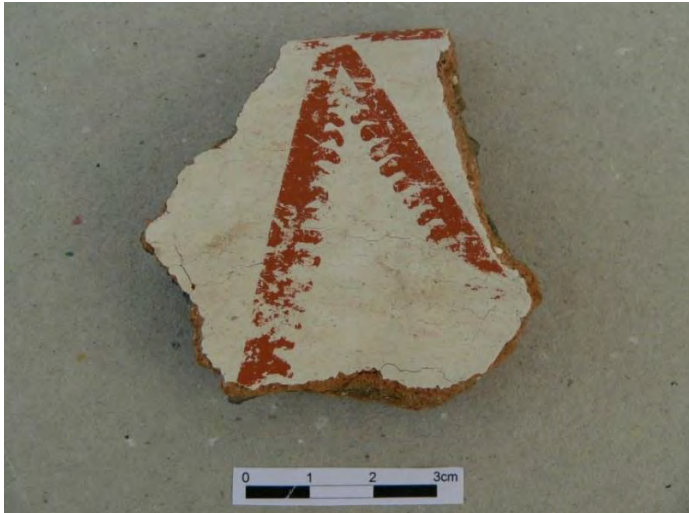
Borda pintada S18 C N20
