O SÍTIO ARQUEOLÓGICO DA BARCA

Este texto traz o desenvolvimento da pesquisa e resultados obtidos no sítio arqueológico da Barca, identificado no escopo do “Plano de Gestão do Patrimônio Cultural do Sistema Viário da Margem Direita do Porto de Santos, SP”.

A pesquisa foi realizada entre os anos de 2008 e 2014.

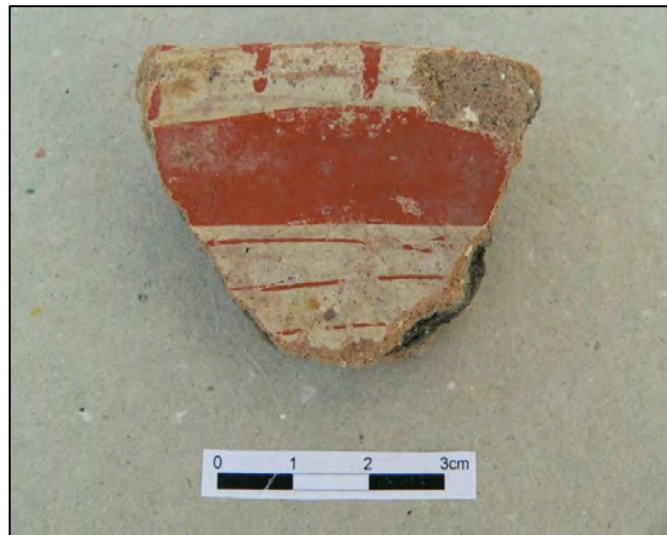
Cerâmica pintada S16A N 12

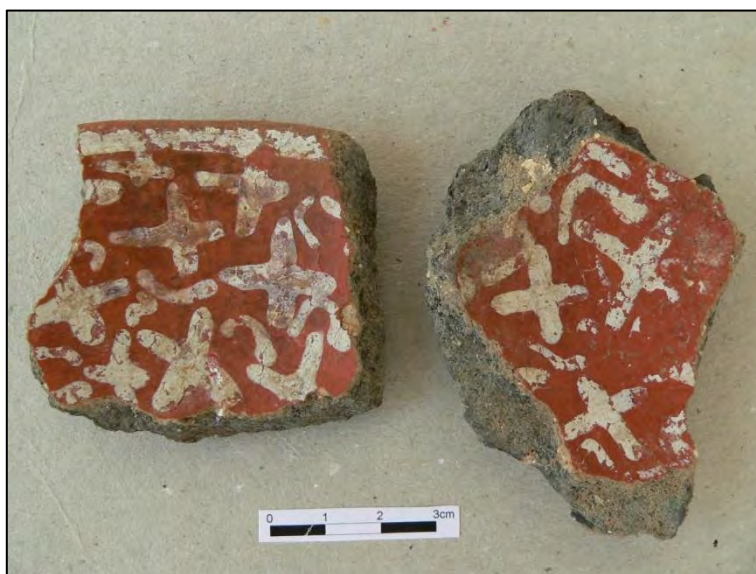
Cerâmica pintada S16B N 12

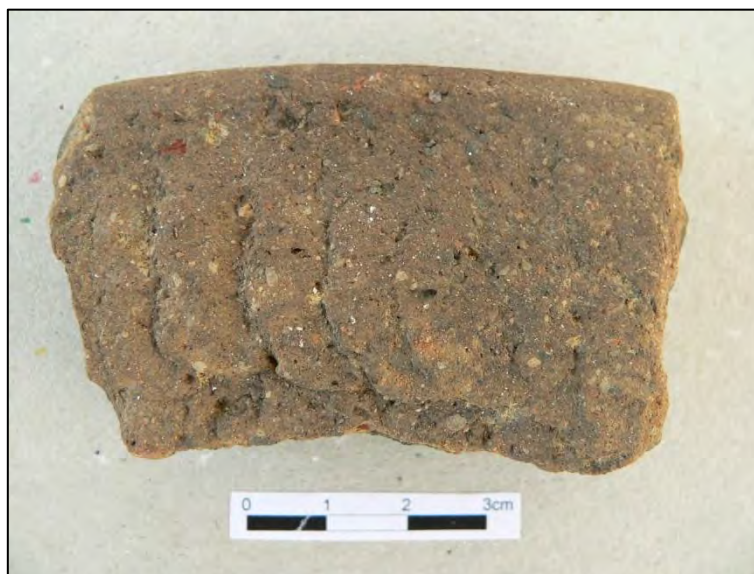
Borda corrugada S18 N20

Além do material pintado, embora em quantidade reduzida, ocorrem fragmentos com decoração plástica do tipo escovado e corrugado, tipologias decorativas relativamente comuns em sítios arqueológicos inseridos em grupos associados à *Tradição Tupiguarani*. Todavia, este tipo de decoração também foi utilizado em recipientes confeccionados em centros regionais de produção cerâmica, sendo muitas vezes encontrado em sítios de natureza histórica.

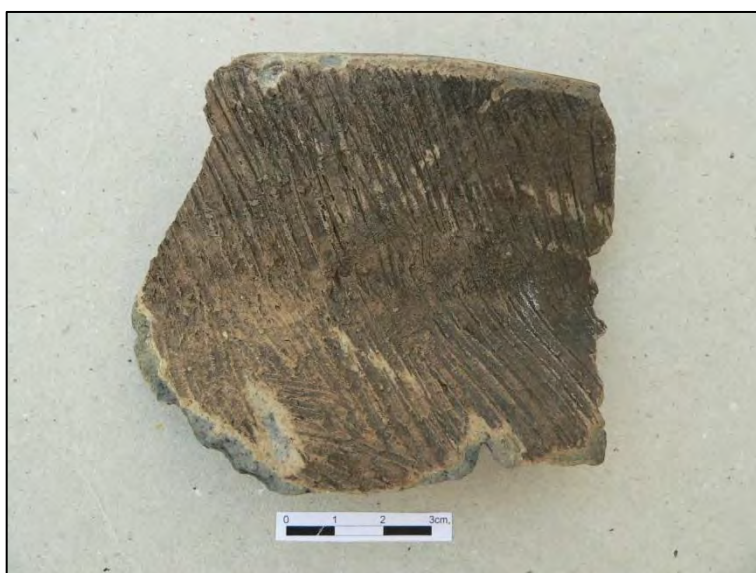
*Borda decoração escovada,
sem proveniência*

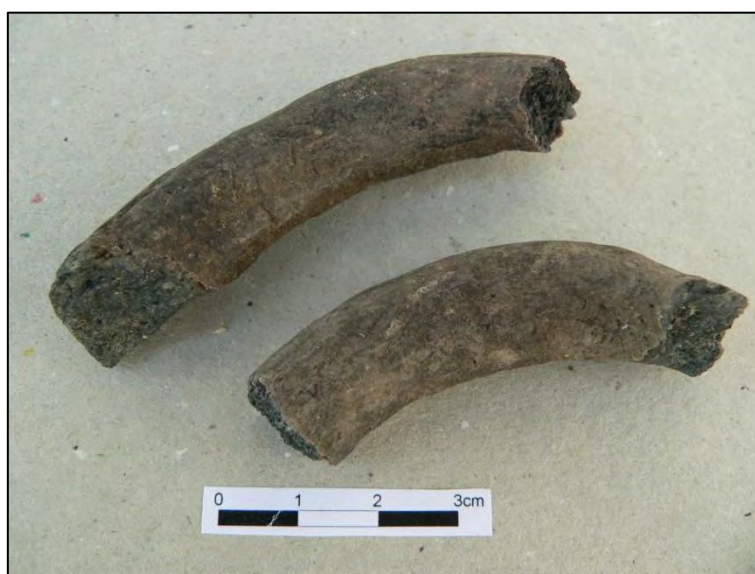
Alça cerâmica S16B N14

Os recipientes foram produzidos por acordelamento, as bases apresentam-se planas e, dentre as bordas, observam-se algumas reforçadas externamente com lábios arredondados, em geral sem decoração. No conjunto dos vestígios cerâmicos, foram ainda identificados fragmentos de tampas e apêndices, tais como cabos e alças diversas.

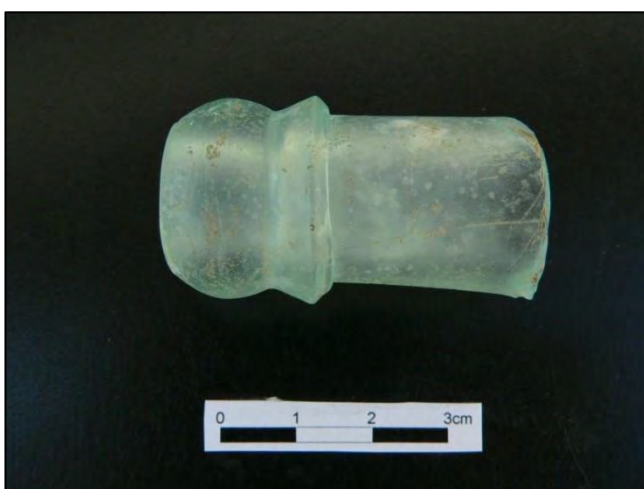
Inserir foto boca de frasco 3, PT 442.

Dentre o material vítreo, um único fragmento está situado em período mais recuado no tempo, neste caso, representado por um fragmento de recipiente de medicamentos em tom verde claro, produzido por sopro em molde com gargalo marisado, provavelmente da segunda metade do século XIX.

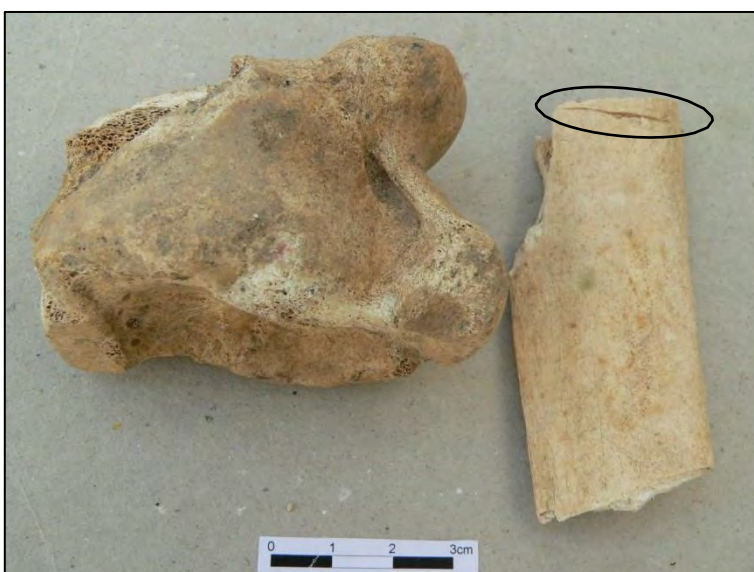
Na coleção existem ossos que remetem a uma fauna variada, incluindo ossos de mamíferos, além de aves e raras vértebras de peixe, certamente relacionados a restos alimentares. Alguns destes ossos, em especial os ossos longos de mamíferos do tipo bovino, apresentam cortes provocados por lâminas nas atividades de desmembramento e descarnamento do animal, evidenciando seu uso para consumo alimentar.

Ossos S16B N10 (obs: o fragmento da direita possui evidência de corte na extremidade superior)

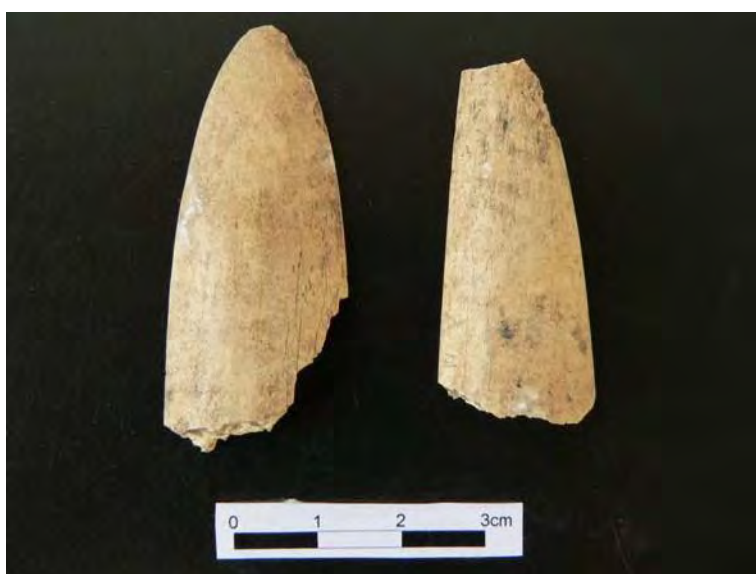
- Em primeiro lugar, a presença de dois artefatos em osso, correspondendo a pontas projéteis coletados na Sondagem 18, Quadrante B, Nível 15. Estes artefatos são típicos de sítios arqueológicos do tipo sambaqui, como atesta a vasta bibliografia existente (PROUS 1992; SCHMITZ 1984 a e b; ROBRAHN-GONZÁLEZ 2007; UCHOA e GARCIA 1986; UCHOA 1981/82; LIMA 1999/2000, entre outros).

Pontas projéteis em osso, frente e verso.

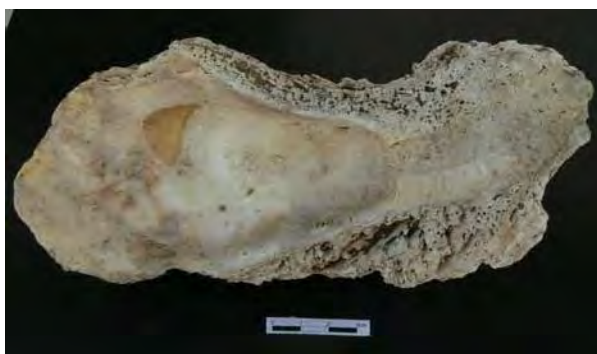
Finalmente, no que se refere ao material malacológico presente em alguns PTs e sondagens do sítio da Barca, é majoritariamente formado por ostras de diferentes espécies (*Ostrea sp.*). Também as dimensões das conchas variam, desde peças com aproximadamente 5 cm até conchas decimétricas de mais de 20 cm. Dentre a coleção observa-se raramente a presença de caramujos.

*Conchas decimais de ostra,
Sítio da Barca.*

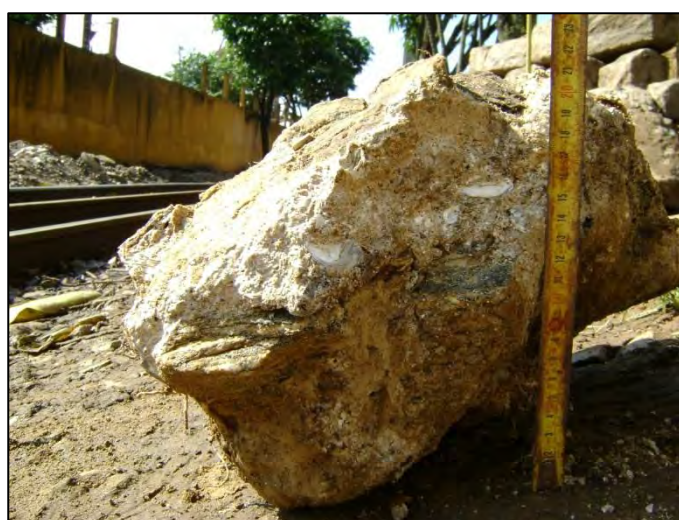
Dentre os restos construtivos destaca-se, todavia, alguns blocos graníticos de grande dimensão argamassados com técnica de pedra e cal, feita com argamassa de cal de concha, amplamente utilizada em todo o litoral do país¹⁹. Esses blocos dentro do aterro (ex.: S.16-[12]) poderiam fazer parte de alguma construção antiga existente nas proximidades, eventualmente do Forte Monte Serrat. Os seus entulhos teriam sido assim utilizados dentro do aterro do momento deposicional 2, na área do Porto.

Bloco granítico argamassado com técnica de pedra e cal.

¹⁹ A título de exemplo, no nível 8 em S.16-B, surgiu um destes blocos com 40 x 34 x 22 cm, forma irregular e encontrava-se na camada [12], solto nela, a par de outros blocos graníticos não argamassados. Um outro surgiu em S.16-B, nível 15, na camada de unidade [15].

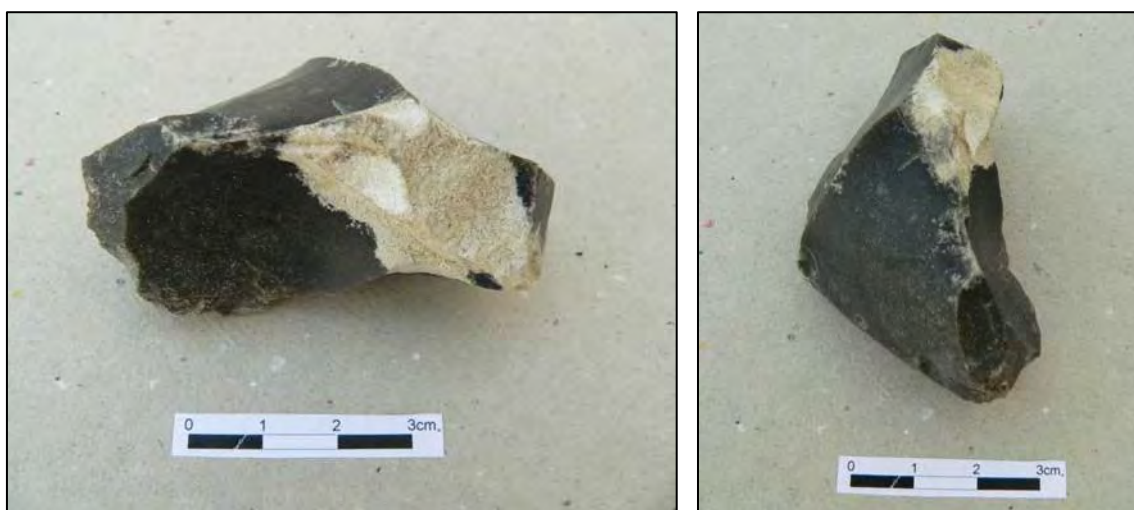
Líticos em sílex preto, S18 D N21

Finalmente, destaca-se ainda a presença de uma única peça lítica lascada, tendo como matéria prima o sílex preto com porções corticais claras. Trata-se de um núcleo de pequenas dimensões (6,3 cm comprimento, 3,8 cm de largura e 3,2 cm de largura), com diversas retiradas em suas faces. Esta peça foi coletada na Sondagem 18, Quadrícula D Nivel 21, relacionada ao Contexto Estratigráfico 2 anteriormente descrito. Não apresenta sinais de retoque que remetesse a alguma categoria de artefato arqueológico, como largamente ocorre em sítios arqueológicos pré-coloniais brasileiros.

Deve-se aqui considerar que o sílex não constitui uma matéria prima disponível na Baixada Santista, portanto, esta peça foi trazida da região planáltica, talvez do próprio planalto paulista, pois sua coloração e textura lembram fortemente o *chert* característico da Depressão Periférica. As poucas retiradas de lascamento que a peça apresenta não permitem associá-la a algum contexto específico de ocupação (seja histórica, seja pré-histórica), podendo inclusive representar um fragmento relacionado ao fabrico e uso de pederneiras, bastante comuns em contextos históricos.

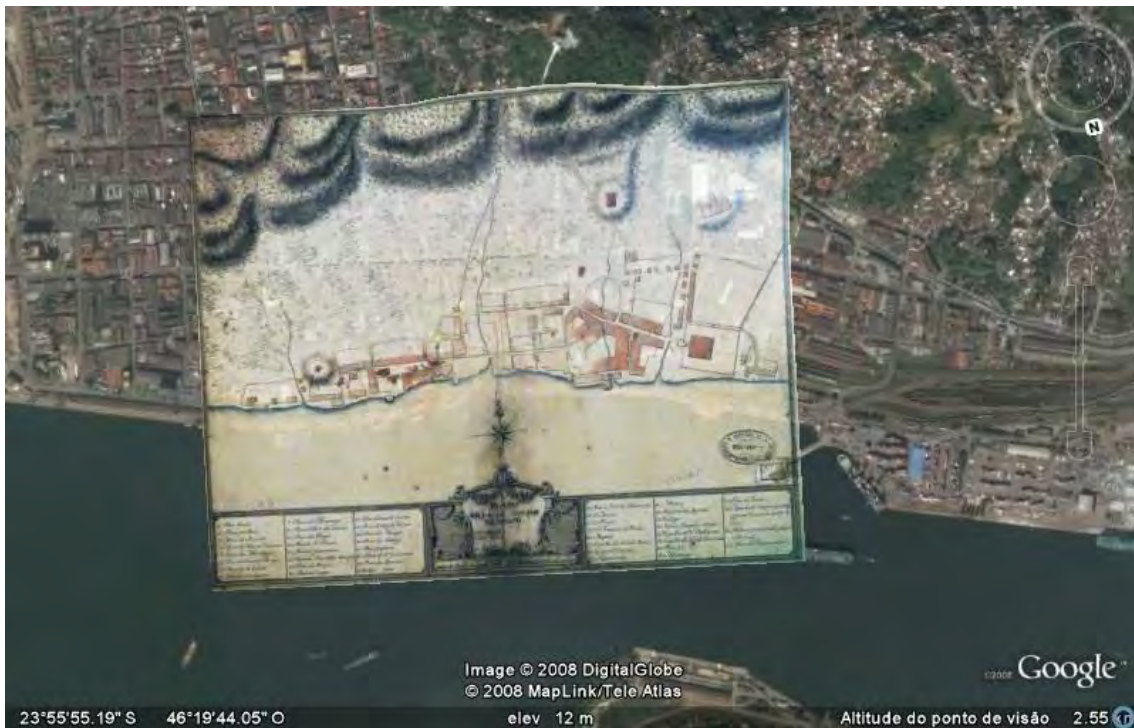
Ilustração 1 - Planta de 1798 sobreposta a imagem de satélite atual.

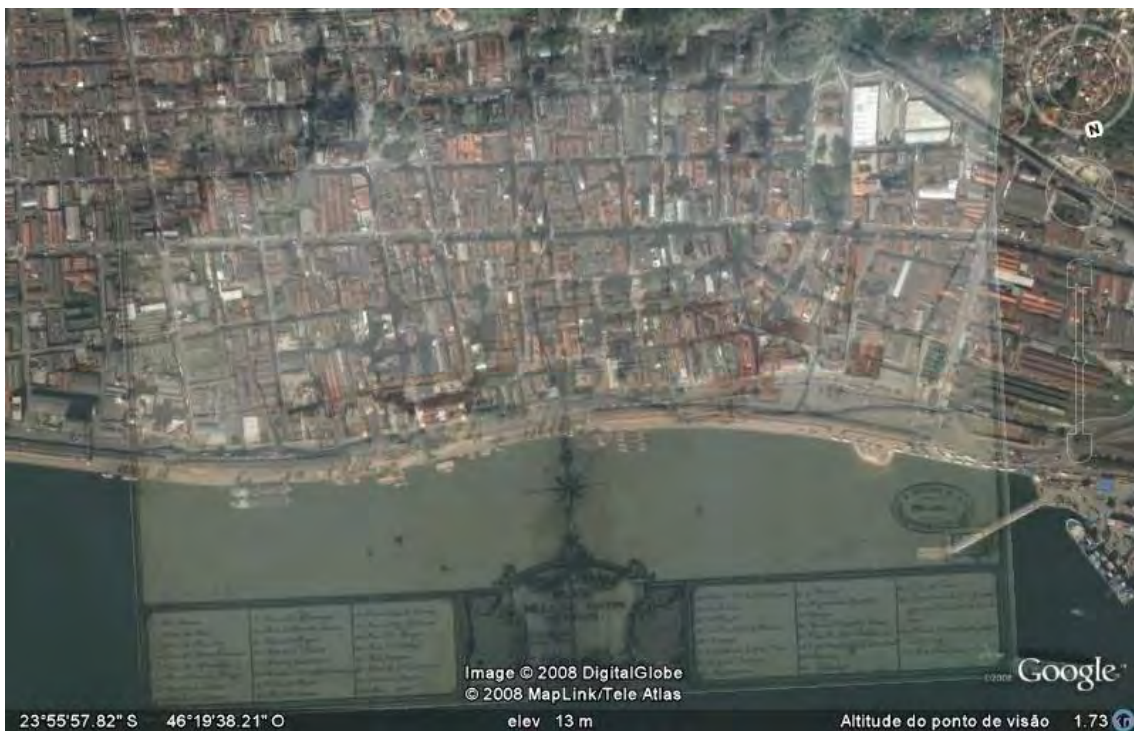
Ilustração 2 - Planta de 1798 sobreposta a imagem atual enfatizando o presente traçado do centro histórico de Santos.

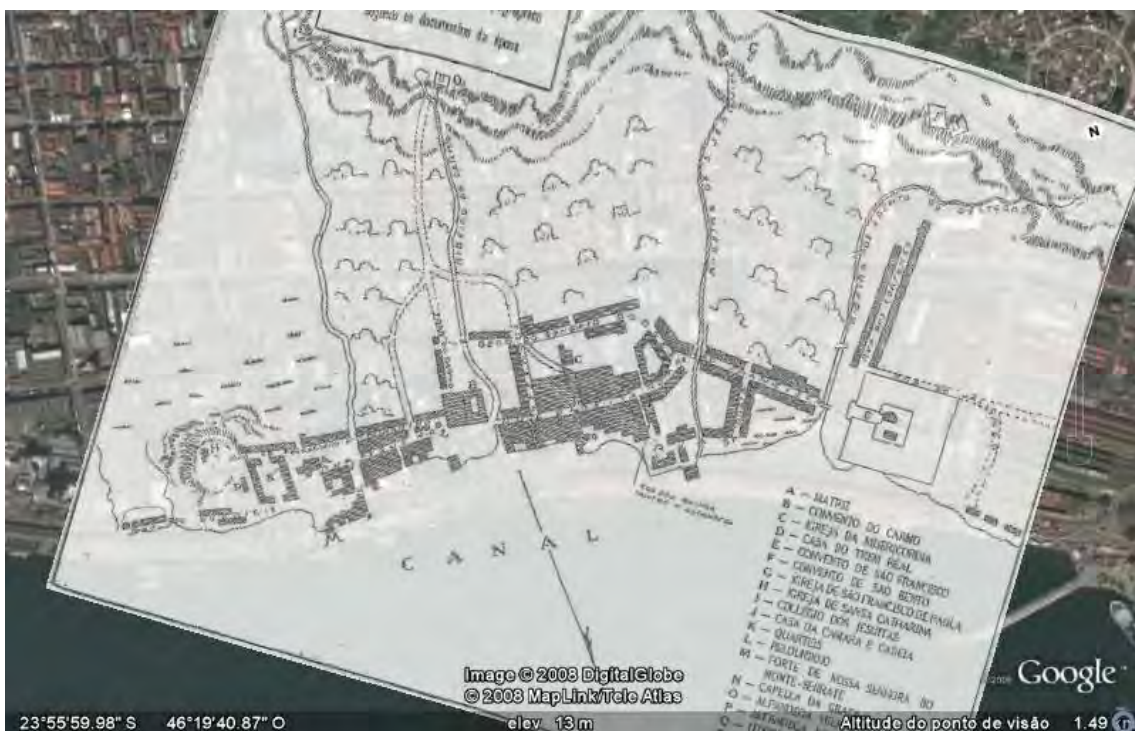
Ilustração 4 - Planta de 1765, copiada por Benedito Calixto, sobreposta a imagem atual do centro histórico de Santos (com adequação de escalas aproximada).

A alegação de que o forte de Monte Serrat encontrava-se na área atualmente ocupada com a Alfândega parece não proceder, pois tanto na sobreposição da planta de 1765 (copiada por Benedito Calixto no final do século XIX) quanto na de 1798 a edificação de defesa parece estar deslocada mais a sul em algumas dezenas de metros. Contudo, parece coincidir sim o terreno do antigo Colégio e Igreja de São Miguel, pertencentes a Companhia de Jesus, com a área da Alfândega.

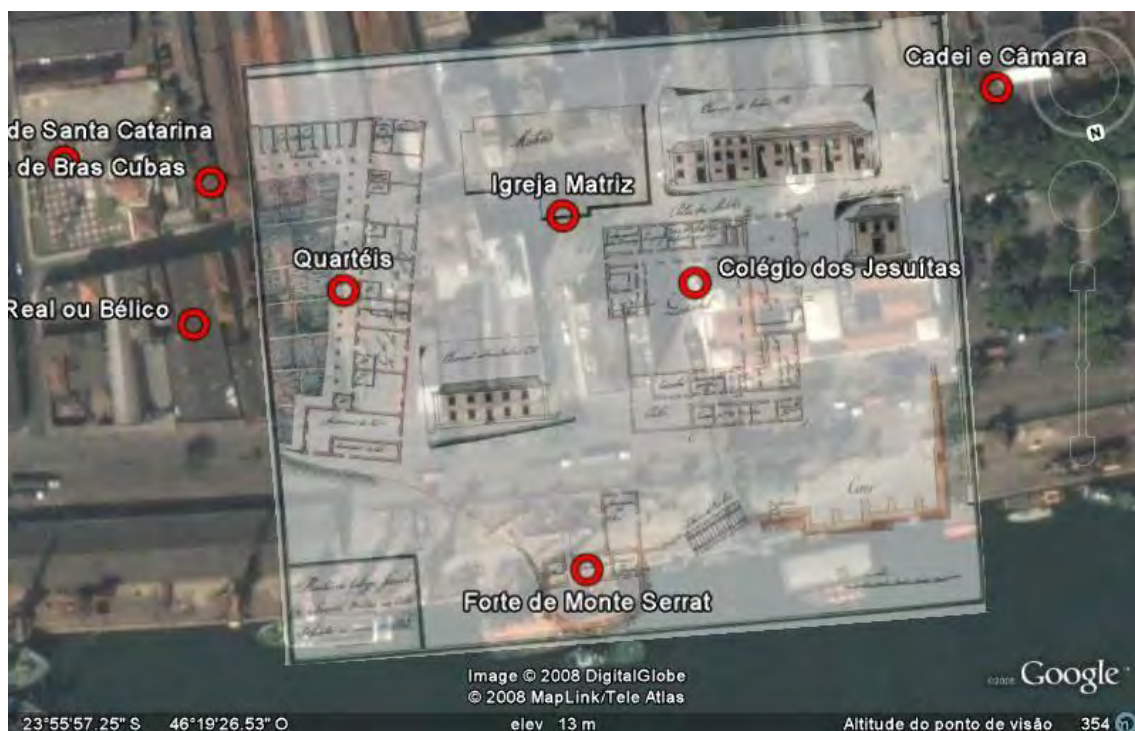
O desenho original do forte de Monte Serrat possuía sua frente em semi- círculo, uma característica das fortificações portuguesas até a entrada das novas técnicas italianas de fortificação, as quais introduziram ângulos agudos para o posicionamento das baterias de modo a estabelecer fogo cruzado sobre o inimigo.

Ilustração 8 - Planta do Forte de Monte Serrat em 1808 sobre a imagem atual do centro de Santos.

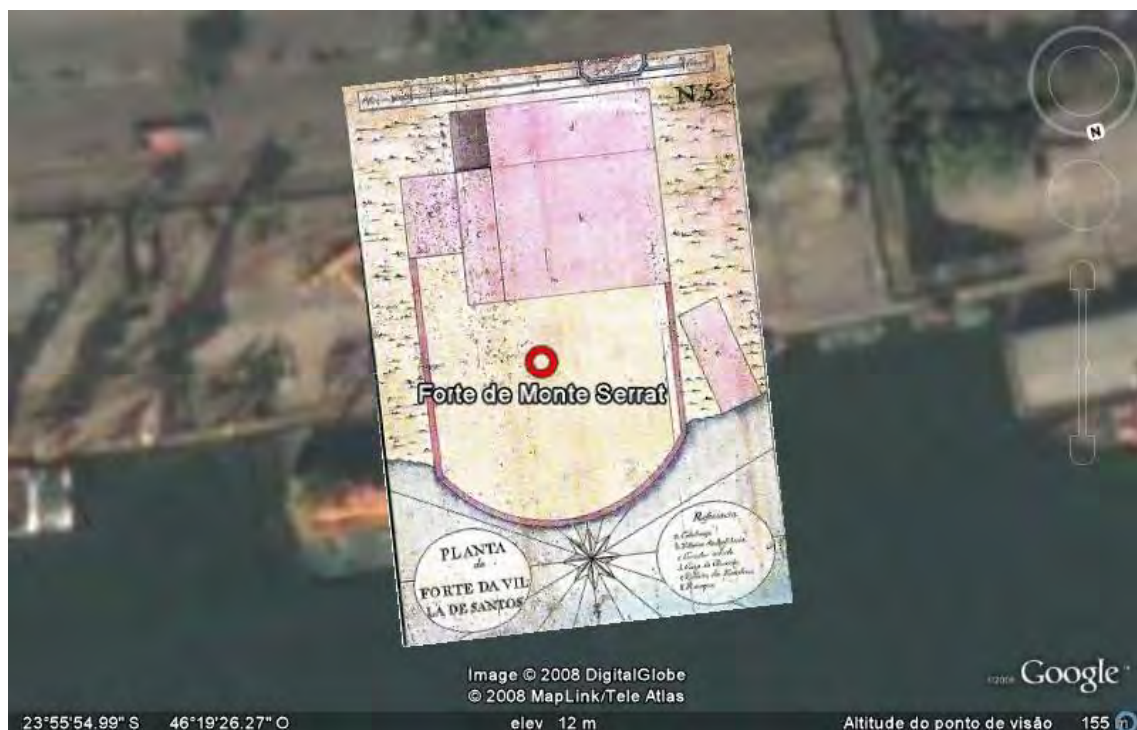
Ilustração 11 - Planta do forte de Monte Serrat na proporção que a construção deveria possuir.

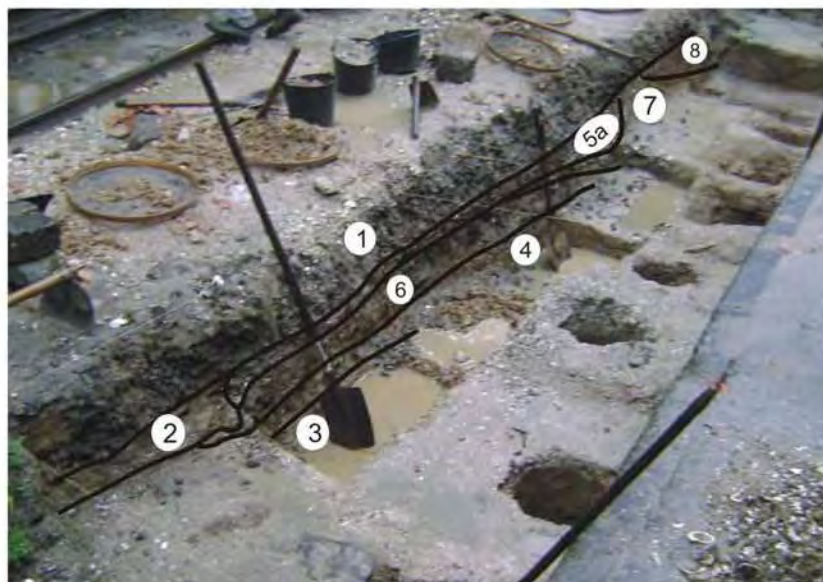
Figura 12 - Estratigrafia da Sondagem 18.

A sondagem 18 teve cerca de 9,60 x 1,90 metros de área escavada em uma trincheira contínua e uma quadra estendida de 1,30 x 1,90 metros após um trecho não escavado e atingiu profundidades por volta de 2,40 metros (Quadra D). Ela foi subdividida em nove quadras de 1,00 x 1,90 metros cada: quadras A, B, C, D, E, F, G, H e I; uma quadra de 0,60 x 1,90 metros (Quadra J) e; uma outra quadra de 1,30 x 1,90 metros (Quadra estendida K). Percorre num sentido paralelo ao muro que divide o terreno do cais com o terreno das linhas férreas, com as sarjetas de uma calçada acompanhando a sua face NE entre as quadras A e H (vide *Figura 12*).

Entre as Quadras B e início da F já ocorre, logo abaixo da camada 1, um primeiro pacote conchífero caracterizado por material preto, solto, silto-arenoso com muitas conchas, fragmentos de carvão, de ossos e de cerâmicas. Porém, devido a sua presença mais restrita na sondagem foi caracterizada como uma sub-divisão do pacote arqueológico principal que é encontrado em maiores profundidades, sendo então denominada camada 5a. A camada 5a ocorre até cerca de 75 cm aumentando a espessura em direção à NO e, entre as Quadras B e parte da D, passa em transição abrupta e irregular para material heterogêneo com predomínio do vermelho, branco e rosa com muito entulho e blocos rochosos esparsos (camada 6),

enquanto que entre parte da Quadra D até a Quadra F já se posiciona sobre materiais acinzentados com manchas alaranjadas, solto, arenoso com muitos e grandes blocos de rochas graníticas (camada 7). Estas duas camadas (6 e 7) ocorrem até cerca de 70 cm, porém com um maior espessamento no sentido NO, onde atingem 95 cm de profundidade estando dispostas em transição abrupta e ondulada a irregular sobre material heterogêneo com predomínio do bruno-avermelhado, pouco compacto, argilo-arenoso, pouco plástico e pegajoso (camada 4) que se espessa consideravelmente na Quadra C, atingindo até cerca de 150 cm de profundidade na Quadra E. Possui transição abrupta e irregular/inclinada com as camadas subjacentes.

Abaixo da camada 4 ocorrem sedimentos amarelo-claros com manchas alaranjadas, solto, areno-siltoso (areia fina), não plástico e não pegajoso (camada 3), com algumas variações localizadas: na Quadra C o contato entre estas duas camadas é dificilmente demarcado por conta de um “bolsão” de material desmoronado que ocorre no local; na Quadra D há uma lente de material conchífero (camada 5a) demarcando o contato entre a camada 4 e uma sub-divisão da camada 3, que no local possui uma coloração mais avermelhada (camada 3c).

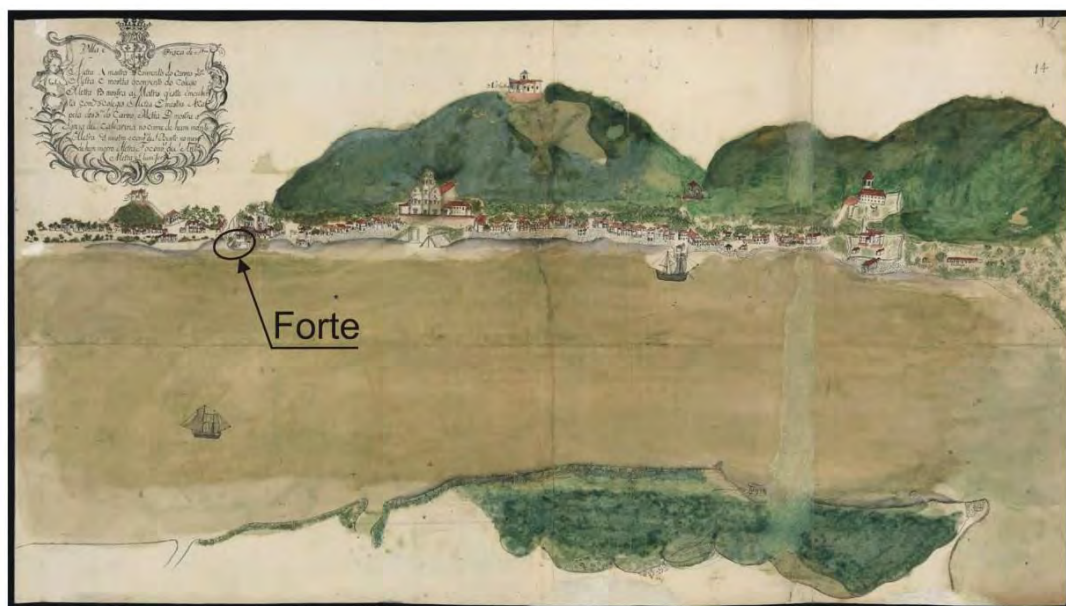
Figura 16 - Indicação esquemática da localização da Fortaleza em pinturas do século XVIII.

Para auxiliar a análise foi realizada uma sobreposição cartográfica entre a localização atual do sítio e as informações retiradas de plantas e figuras históricas (*Figuras 13 a 16*)²⁴. No geral percebe-se que o “pacote arqueológico sambaquieiro” composto por conchas, carvão, ossos e cerâmicas em meio aos sedimentos pretos e siltosos (camada 6 da sondagem 16 e camada 5 da sondagem 18) ocorre associado a sedimentos areno-siltosos e amarelo-claros semelhantes àqueles típicos de ambientes de praia (camadas 3 das sondagens 16 e 18), sendo então estes sedimentos que guardam mais proximidade com os originários da área, ou seja, os depósitos marinhos. Abaixo destas camadas ocorrem de forma generalizada blocos de rochas graníticas que, a princípio, parecem ter sido dispostos no local como parte de um aterro. Porém, tendo em vista um pequeno promontório que se forma na linha de costa em direção ao mar e a indicação de que ali havia um forte (Forte Monte Serrat), que necessitaria de um terreno mais resistente para ser edificado, é plausível que no local poderia haver uma maior proximidade superficial das rochas graníticas do embasamento que formariam um pequeno “costão rochoso” neste ponto da linha costeira.

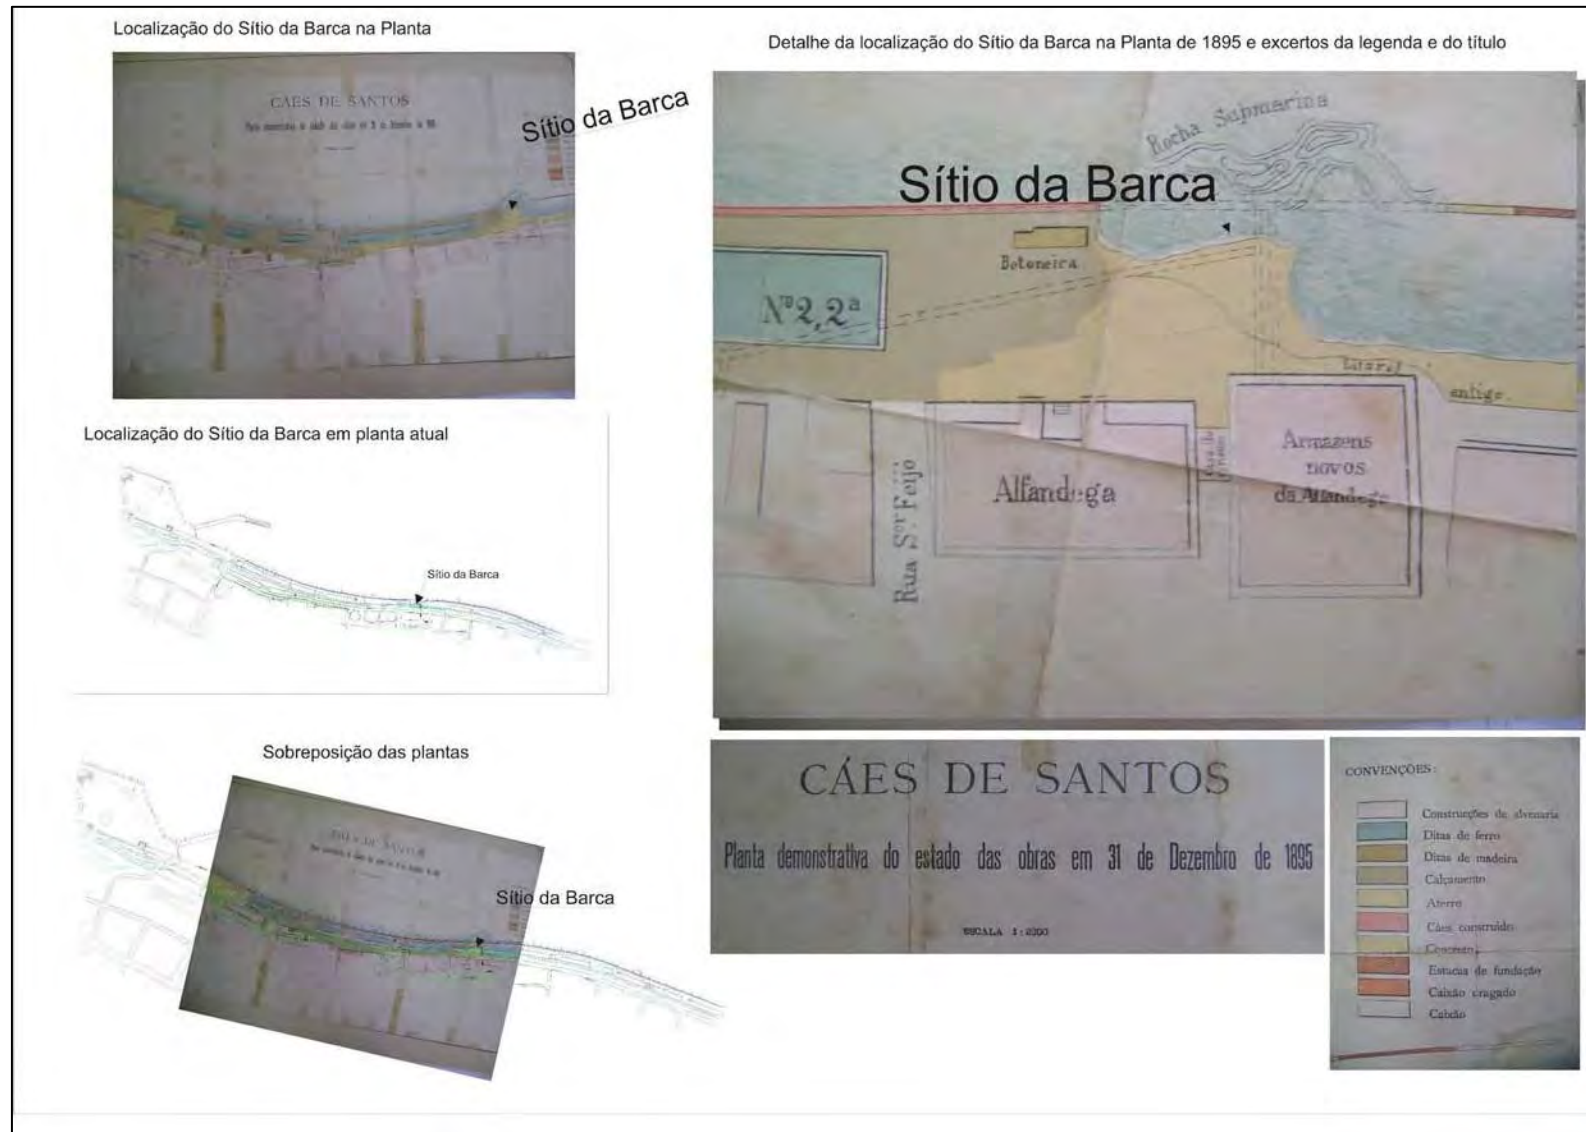
Figura 17 - Excerto da “Planta demonstrativa do estado das obras em 31.12.1895”. Notar indicações de afloramento rochoso submerso.

Desta forma, os elementos que mais evidenciam que o material sedimentar acima dos blocos foi removido são os fragmentos cerâmicos que ocorrem na base da sondagem. Além disso, as areias-siltosas e amarelo-claras localizadas acima das camadas silto-arenosas e pretas (camada conchífera) apresentam claros indícios de remanejamento, assim como uma maior heterogeneidade em sua composição, podendo ser percebido uma certa mescla entre estes materiais com os das camadas adjacentes (camadas 3a e 3b das sondagens 16 e 18), além de uma disposição fracamente estruturada do ponto de vista sedimentar e uma falta de camadas de transição como àquelas encontradas sobre os sedimentos semelhantes que se apresentam mais preservados (camada 3 da sondagem 16).
