BENS HISTÓRICOS DE SANTOS

Este material foi desenvolvido no âmbito do “Programa de Gestão do Patrimônio Arqueológico, Histórico e Cultural (Estudos Diagnósticos e Avaliação Estratégica). Regularização Ambiental do Porto Organizado de Santos. Municípios de Santos, Guarujá e Bertioga /SP”. Traz um inventário amostral dos bens históricos materiais registrados durante os levantamentos de campo.

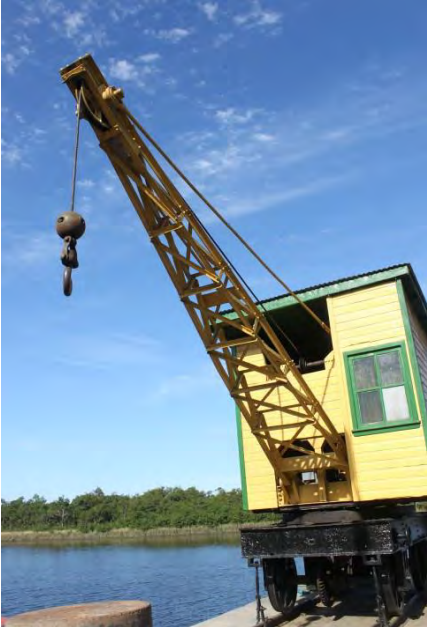
Guindaste	Posto Fazenda Bertiooga	23K 0382515 7365505	1º quartel Século XX	5	<p>Guindaste do período da Companhia Docas de Santos (CDS). O seu sistema é elétrico e liga por cabo na corrente a 440 V. Utilizado para carregar e descarregar as mercadorias entre as barcas no rio e os vagões de carga. Usa um sistema de roldana, com cabo de aço e o guindaste em ferro. Possui uma janela na frente em guilhotina, onde fica o operador. A cabine é em madeira e ferro fundido, feito na Inglaterra. O controle interno está todo em inglês. As suas rodas (truck) são originais, tendo sido forjados na fundição da própria CDS. Desloca-se sobre os carris.</p> <p>É o veículo mais antigo da CDS ainda em utilização.</p>

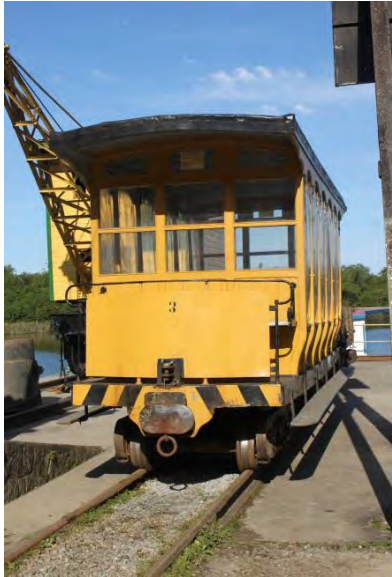
Vagão passageiros	Posto Fazenda Bertiooga	23K 0382510 7365510	1ª metade Século XX	5	<p>Vagão de passageiros do período da Companhia Docas de Santos (CDS), usado ainda hoje para transportar funcionários entre o Posto e a Vila de Itatinga. Trata-se de um vagão coberto. A cabine é em madeira e as mísulas que sustentam a cobertura em ferro forjado. Possui 5 bancos corridos de madeira, com encosto e suportes em ferro. Tem um outro banco na parte avançada e aberta do vagão. Possui guardas laterais também em ferro forjado. As suas rodas (truck) foram trocadas em 2009.</p>

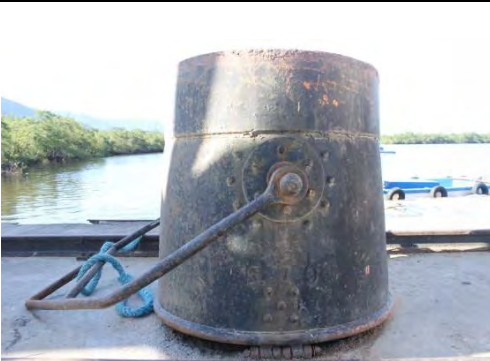
<p>Caldeirão</p>	<p>Posto Fazenda Bertiooga</p>	<p>23K 0382516 7365511</p>	<p>1904</p>	<p>5</p>	<p>Caldeirão em ferro fundido, rebitado, produzido na Alemanha em 1904, sob encomenda da Companhia Docas de Santos. Utilizado até hoje para colocar areia e outras cargas cabíveis. É operado pelo guindaste. Na sua face externa apresenta a inscrição CDS / FER.</p>
 	<p>Duplo</p>	<p>Posto Fazenda Bertiooga</p>	<p>23K 0382492 7365535</p>	<p>1ª metade Século XX</p>	<p>5</p>	<p>Vagão aberto de mercadorias (trolley) do período da Companhia Docas de Santos (CDS), usado ainda hoje para carregar mercadorias. Trata-se de um vagão de carga aberto. As suas rodas (truck) e todo o corpo foi reformado em 1989.</p>

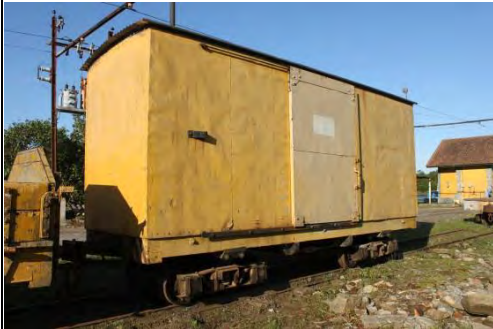
Carroção	Posto Fazenda Bertioga	23K 0382487 7365544	1ª metade Século XX	5	Vagão fechado de mercadorias do período da Companhia Docas de Santos (CDS), usado ainda hoje para carregar mercadorias. Era utilizado para o transporte de alimentos para a Vila de Itatinga. Hoje, por ser fechado é usado para carregar areia e cimento.

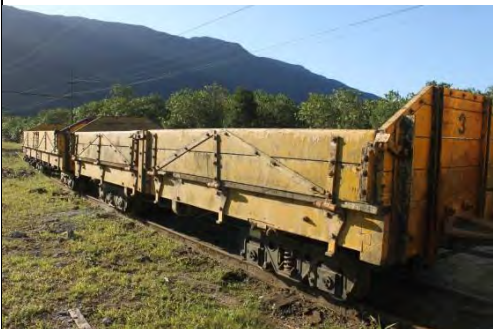
Galeras	Posto Fazenda Bertioga	23K 0382482 7365550	1ª metade Século XX	5	Dois vagões abertos de mercadorias (trolley) do período da Companhia Docas de Santos (CDS), usado ainda hoje para carregar mercadorias: ferragens, areia, pedra, telhas, etc.. As suas rodas (truck) e todo o corpo foi reformado em Dezembro de 1995.

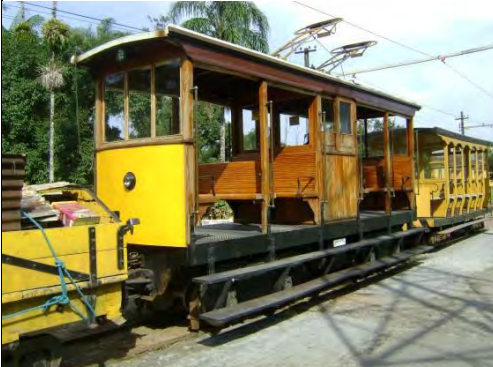
Bonde Elétrico	Vila de Itatinga	23K 0386808 7370203	1º quartel Século XX	6	Possui motor de centro e carruagem para passageiros. É o atual responsável por puxar o vagão de passageiros.

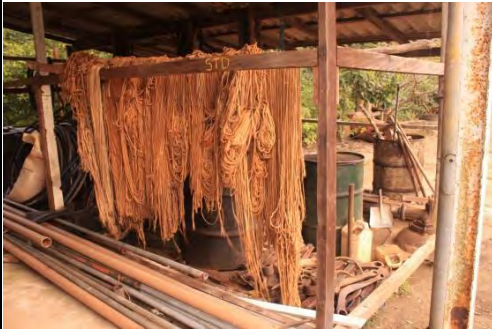
Minhanhá	Serra do Mar	-	Século XX	8	<p>Corda ou Minhanhá, obtida através da cozedura de corda de sisal com breu (resina), a qual é usada como veda rosca nas juntas do conduto forçado. Este tipo de material foi usado durante todo o século XX e atualmente foi substituído por gaxeta grafitada, a qual é mais resistente e resiste ao calor do chumbo derretido.</p>

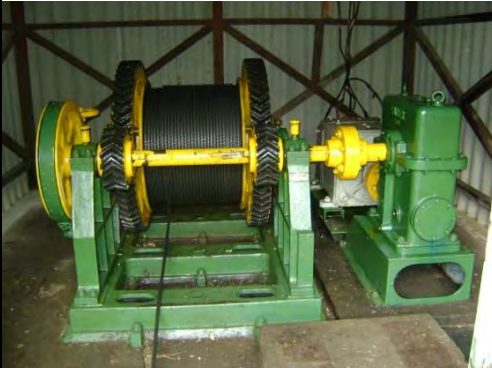
Guincho 2	Serra do Mar	23K 0386591 7370469	1905	8	<p>Um dos seis guinchos da linha do funicular, ao longo da subida até aos 640 m de altitude, na área da Câmara de Água.</p>
